BRAMA PÓŁNOCNA
W ZESPOLE PAŁACOWO-PARKOWYM

2. Czas powstania
1902 r.

GOŁĘBIE

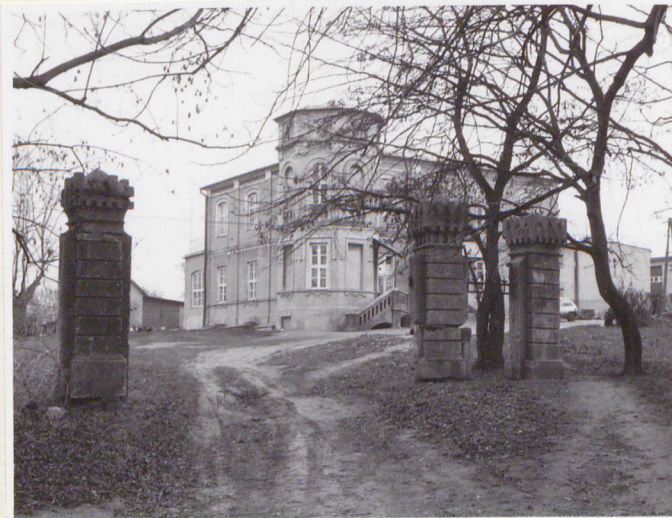
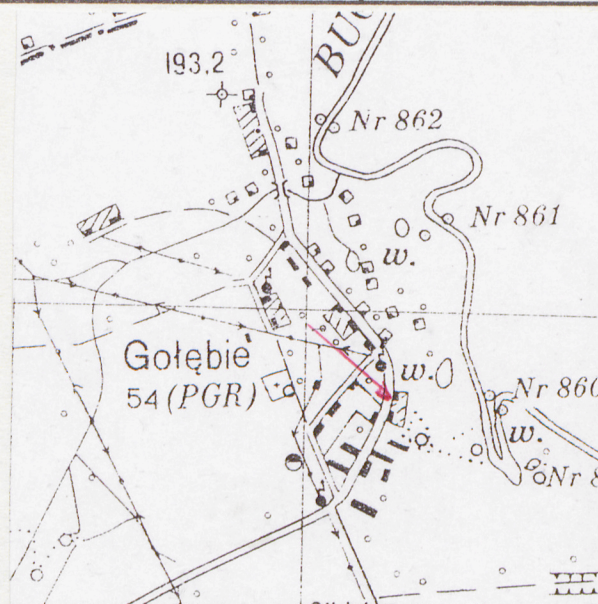
11. Zdjęcia, rzut, przekrój, sytuacja, orientacja

Materiał i konstrukcja. Filary murowe z cegły, otynkowane. Przy węgarach zachowane resztki żelaznych zawiasów oraz kute, ażurowe zamknięcie nad otworem furtki.

Rzut i bryła. Brama składa się z trzech wolno stojących filarów (wys. ok. 360 cm) ujmujących od pn. szeroki otwór przejazdowy, a od pd. furtkę dla pieszych. Filary wzniesione na rzucie kwadratu, z rodzajem silnie występujących węgarów przy ścianach bocznych. Trzony filarów pokryte poziomym boniowaniem, węgary gładkie. W dolnej partii wyodrębnione cokoły, góra zakończona w formie ostrosłupa otoczonego rodzajem nadwieszzonego krenelaża, z kostkowym gzymsem w dolnej części (pod którym głębokie żłobkowanie na jednym z filarów).

14. Kubatura -	15. Powierzchnia użytkowa pow. zabud. ok. 1,8 m ²	16. Przeznaczenie pierwotne brama	17. Użytkowanie obecne brama
18. Prace budowlane i konserwatorskie, ich przebieg i dokumentacja		19. Stan zachowania (fundamenty, ściany zewnętrzne, ściany wewnętrzne, sklepienia, stropy, konstrukcje dachowe, pokrycie dachu, wyposażenie i instalacje) Stan zachowania obiektu średni. Uszkodzona dolna partia filaru ujmującego otwór wjazdowy od pd. Częściowo zawilgocone i zniszczone tynki. Brak pierwotnych wrót i furtki zamykających otwór przejazdowy i przejście dla pieszych	
		20. Najpilniejsze postulaty konserwatorskie Wskazany remont bramy.

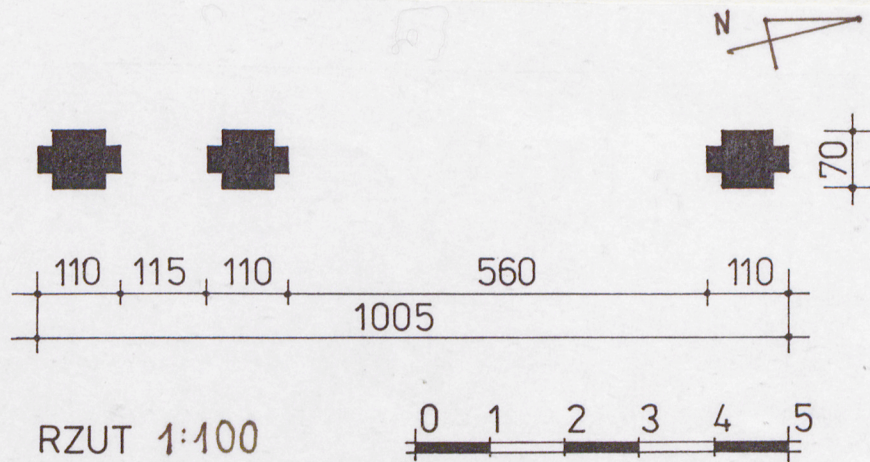
Sytuacja. Brama usytuowana w odległości ok. 30 m na pn.-zach. od elewacji frontowej pałacu. Wolno stojąca, nie połączona z żadnym ogrodzeniem. Po zach. stronie bramy znajduje się szpaler kasztanowców stanowiących dawną granicę zach. założenia parkowego, oddzielający park od sadu i ogrodu warzywnego. Przez bramę prowadzi droga gruntowa na pn.-zach. w kierunku dawnej rządówki, zabudowań wiejskich oraz wsi Prehoryle i Kryłów.

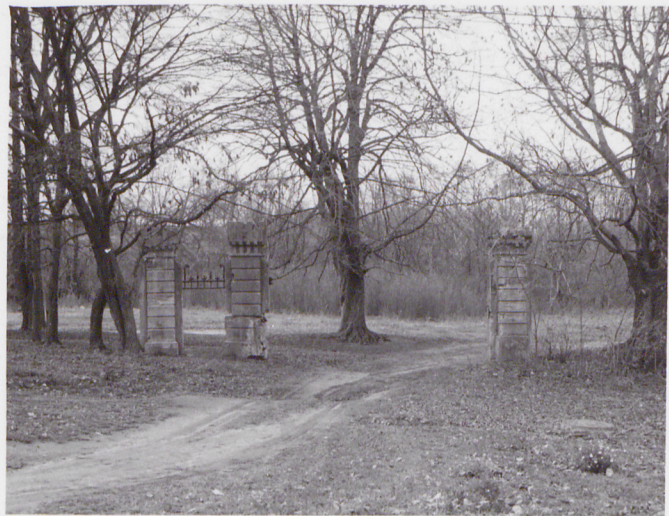
Fot. 1 Widok na bramę od strony pałacu

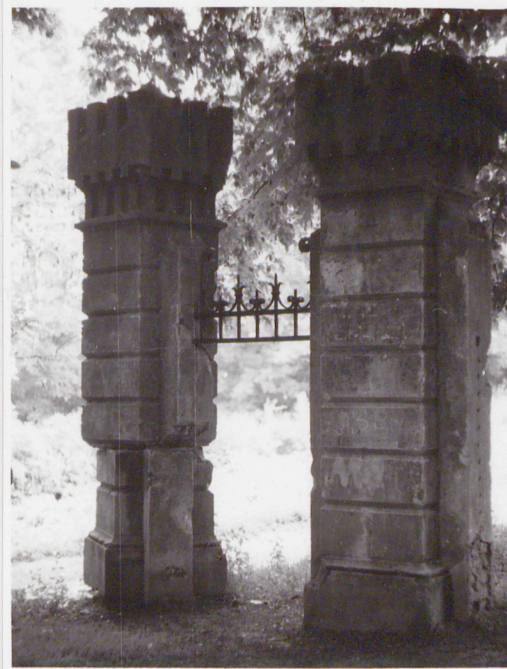
Fot. 2 Furtka - widok od pn.-wsch.

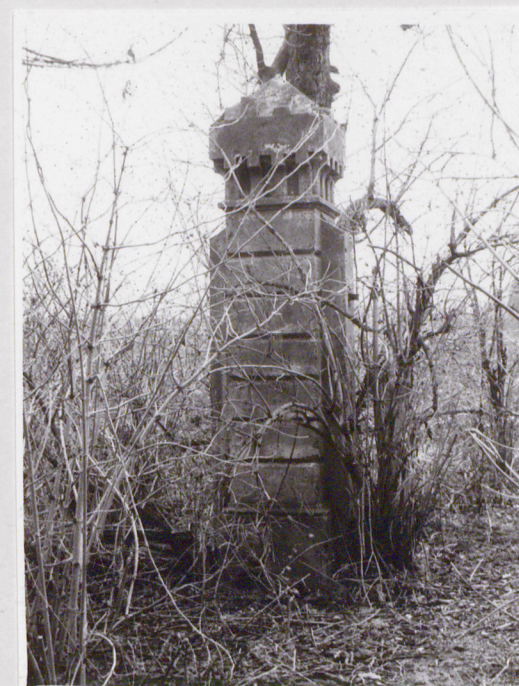
Pierwotnie brama łączyła się z ogrodzeniem z metalowej siatki. Na terenie parku, na zakończeniu alejki grabowej, znajdowała się druga analogiczna brama (jedynie z otworem przejazdowym), z której zachował się jedynie filar.

Fot. 3 Filar - pozostałość bramy na zakończeniu alejki grabowej w pd.-wsch. części parku
