1. Obiekt

BRAMA PAŁACU

3. Miejscowość

CZEMIERNIKI

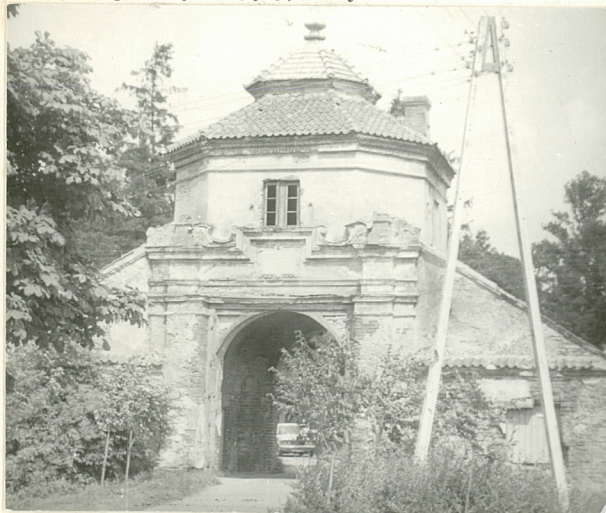
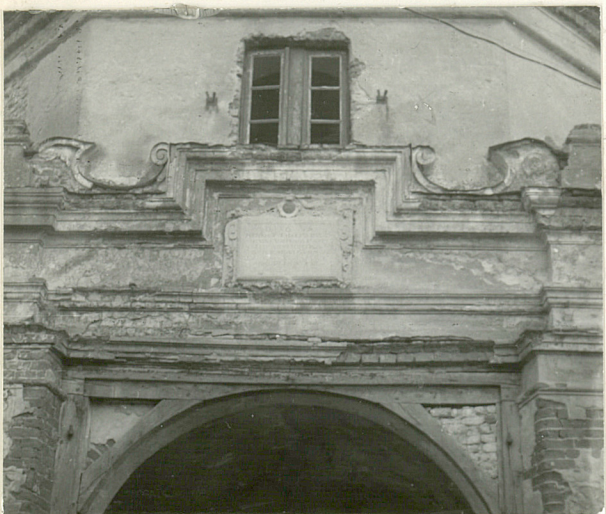
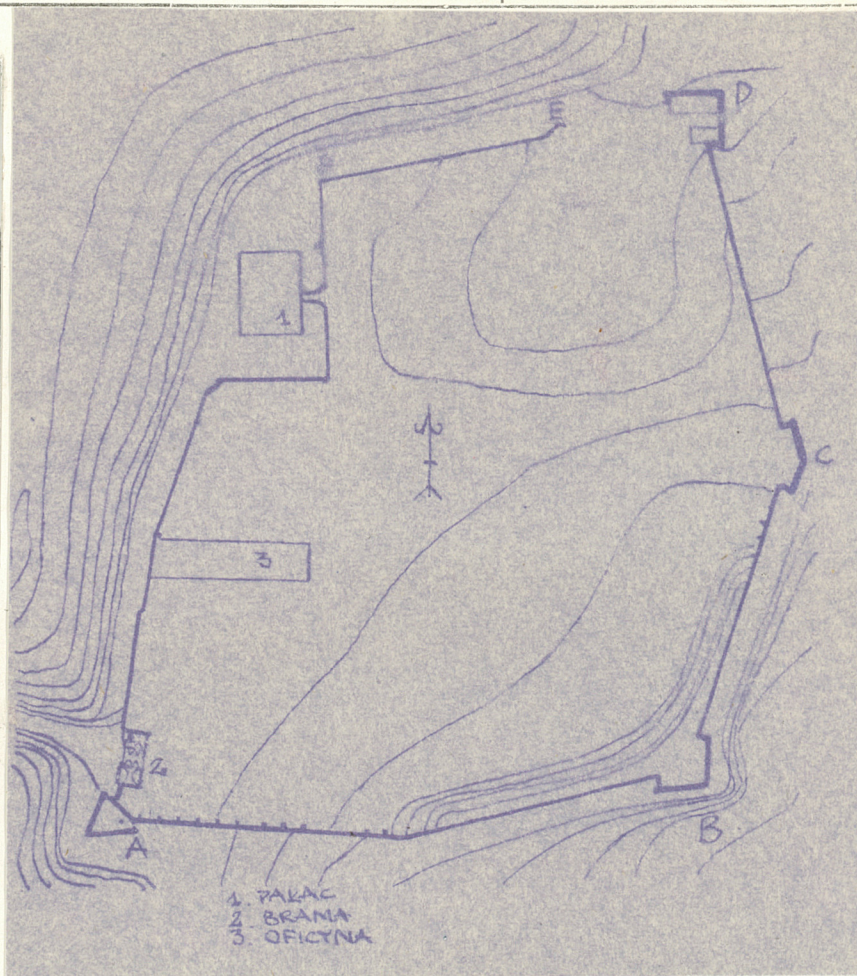
11. Zdjęcia, plan sytuacyjny, rzuty

Brama stanowi część składową położonego na pñ.-wsch. skraju osady założenia pałacowo-obronnego, włączona w skład zach. kurtyny, tuż przy pñd.bastionie, na wprost prowadzącej do pałacu grobli. Murowana z cegły, tynkowana, dwukondygnacyjna. Przyziemie, wzniesione na planie prostokąta, składa się z sieni przejazdowej między dwoma izbami. Nad sienią ośmioboczne samborze, nakryte dachem namiotowym, dwukondygnacyjnym, przypominającym tzw. dach łamany krakowski - kryty w dole dachówką esówką, w górze karpiówką, zakończony sterczyną-pazdurem. Nad помещением przyziemia od strony pñd. dach pulpitowy kryty karpiówką, помещение przeciwległe bez dachu.

W elewacji frontowej głównym elementem jest otwór bramy ujęty w parę boniowanych pilastrów i gierzące się nad nimi belkowanie oraz bogato profilowany gzyms, który na osi załamany ku górze stwarza obramienie dla tablicy. Nad gzymsem znajdują się ostro łamiące się woluty i obeliski nad pilastrami. Części boczne występujące przed lico bramy o zaokrąglonych narożnikach, zwieńczone są gzymsem nakrytym dachówką esówką. Nad gzymsami wznoszą się ściany zakrywające dachy pulpitowe. Spływy wieńczące ściany zakończone obeliskami. Samborze o ściankach gładkich wieńczy belkowanie. W ściankach na osi podłużnej przeprute prostokątne otwory okienne bez obramień, na osi poprzecznej prostokątne płyciny. Własny gzyms posiada murowaną wstawką między nakryciami samborze.

Elewacja podwórzowa prosta. Archiwolta łuku wjazdu zdobiona imitacją kłinców rytych w tynku. Część środkową od bocznych odgradzają lizeny wyrobione w zaprawie, boniowane. Nad nimi obelisk. Tablica pamiątkowa ujęta we wczesnobarokowe obramienie zdobione rolwerkami, spłaszczonymi wolutami i motywami fantystycznymi nosi napis : D.O.M./HENRICUS FIRLEY DE DABRO:/ VICA IN CIEMIERNIKI HAERES / EPISCOPUS PLOCENSIS / SUAE SUORUMQVE COMMOD: / TATI AC SECYRITATI F.F. / ANNO D-NI MDCXXII.

Sieńsklepiona kolebkowo z lunetami. Od str.wjazdu sklepienie opiera się na konsolkach ozdobionych wolutami i motywami roślinnymi. W trzech narożnikach sieni wysokie i wąskie nisze. Dwie, flankujące sień, izdebki sklepione są kolebkowo z prostokątnymi od strony sieni otworami wejściowymi. Kwadratowe otwory okienne znajdują się od strony podwórza, w izbie południowej również od strony grobli.
