1. Obiekt zabytkowy

KOŚCIÓŁEK Filialny pw. św. Józefa w Lipomucenie

2. Miejscowość gm. ~~Lipomucenie~~  
Kościaszyn

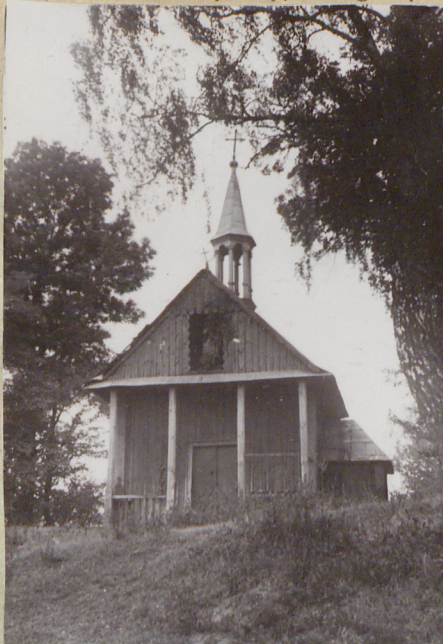
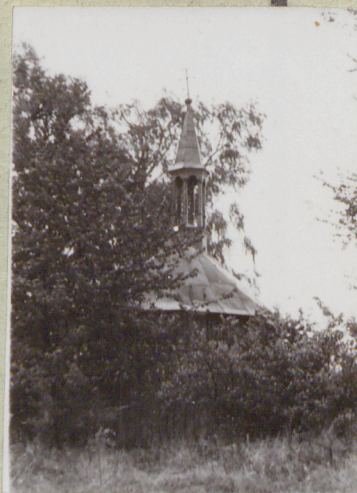
31. Szkic sytuacyjny, plan schematyczny, uwagi opisowe, fotografia

Stan dobry. Komieczna naprawa  
podmurówki.

Stan średni

Kościółek filialny. Orientowany, drewniany, konstrukcji zrębowej, szelbany deskami. Jednonawowy z trójbokowym zamknięciem od zach. Od półn. oworobiona zakrystia. Od zachodu wybitny dach trójkątny podciet, wsparty na dwóch słupach. Dach szczytowy z ośmiościanem wysmukłym wieżyczką na sygnaturkę. W ścianach kręty kawałek. W przyściółku nad wejściem posąg św. Jana Nepomucena, barokowy.
