109/2 OFICyna, w zespole dworsko-parkowym

1 poł. XIX w.

KŁODNICA DOLNA

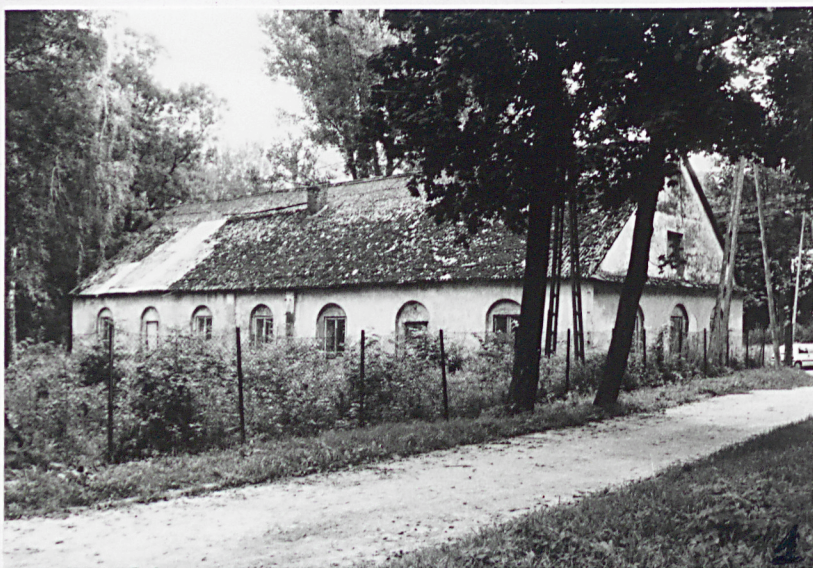
1. Elewacja zach.
2. elewacja zach.
3. Elewacja pn. i wsch.
4. Elewacja wsch.
5. Elewacja pn.
6. Elewacja pd.
