109/4 OBORA, w zespole dworsko-parkowym

KŁODNICA DOLNA

1. Miejscowość	2. Obiekt (nazwa jak w karcie)	3. Zawartość wkładki (nazwa obiektu lub materiału uzupełniającego)
KŁODNICA DOLNA	OBORA, w zespole dworsko-parkowym	fotografie, plany

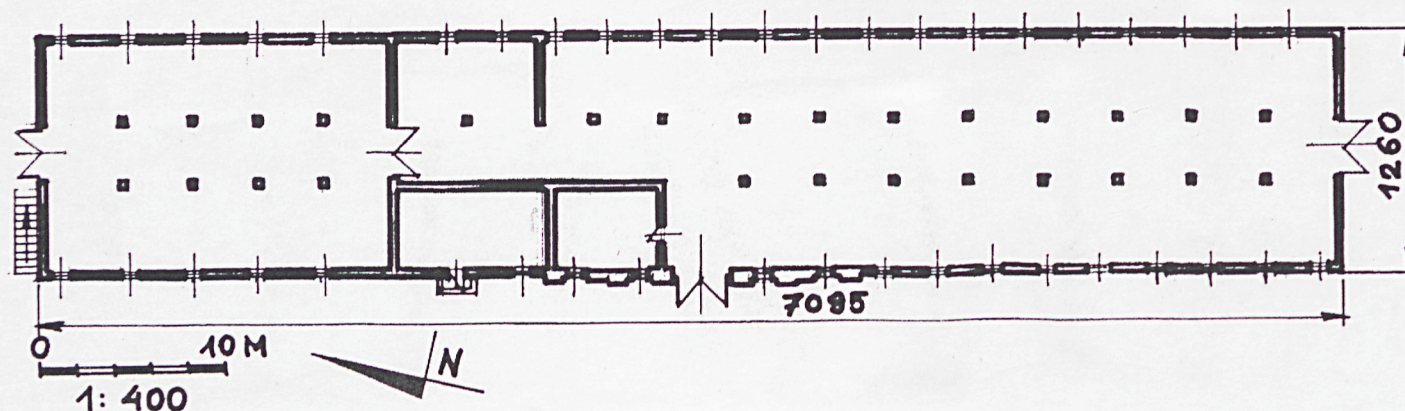
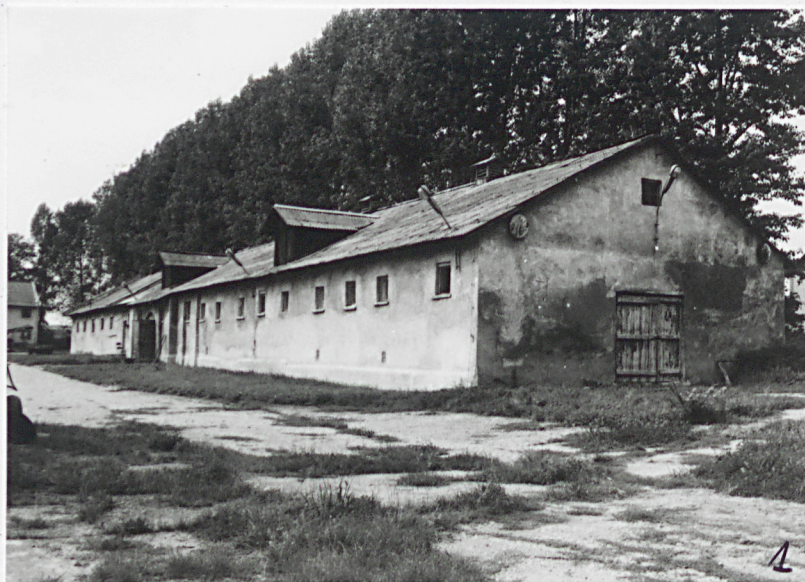
Wybudowana w 1 poł. XIX w. Przebudowana w latach 1920-1930. Remontowana ok. 1975 roku.

Parterowa, niepodpiwniczona, nakryta dwuspadowym dachem. W dachu ściana ogniowa oraz od zach. dwie wystawki.

Otynkowane, na cokołach, w dłuższych elewacjach pod okapem profilowane końcówki krokwi dachowych. Otwory okienne i drzwiowe prostokątne.

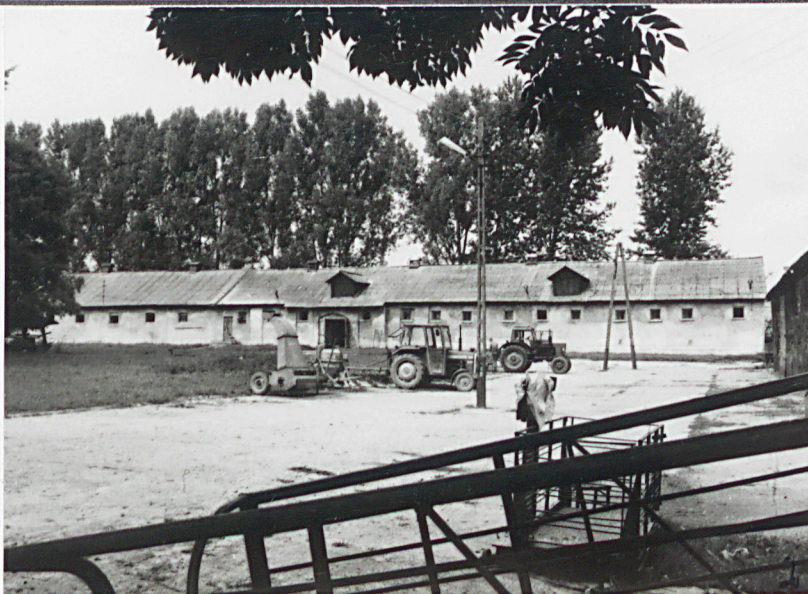
1. Elewacja pd. i zach.
- 2.-3. Elewacja zach.
4. Elewacja wsch.
5. Elewacja pn.
6. Elewacja pn. i zach.

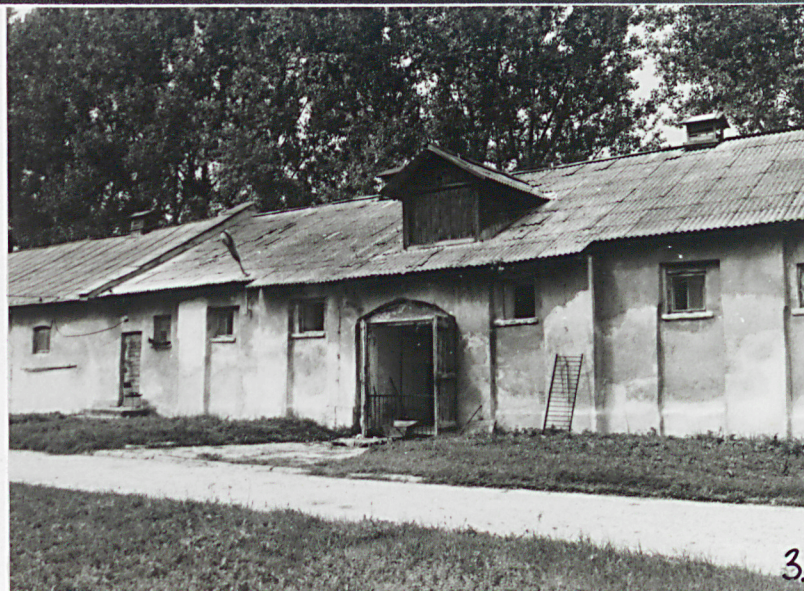
3.

ELEWACJA ZACH. - dwudziestojednoosiowa. Na osi środkowej wieżeje przy ścianie ogniowej drzwi do magazynku. Pięć osi środkowych podkreślonych szerokimi występami muru.

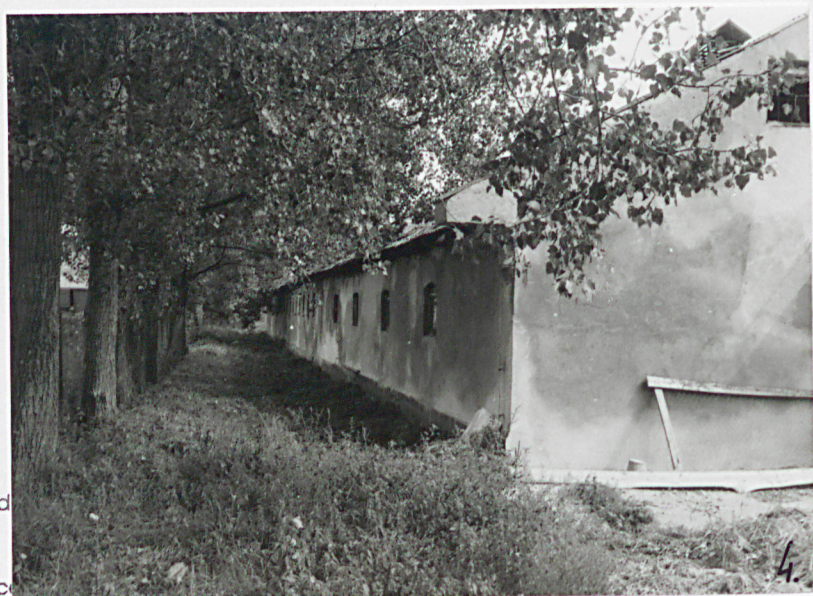
4.

ELEWACJA WSCH. - dwudziestodwuosiowa, z oknami na osiach. ELEWACJA SZCZYTOWA PN. z wieżejami na osi, nad którymi metalowy podest, na słupach z jednobiegowymi schodami. W szczycie na osi drzwi ujęte po bokach małymi oknami.

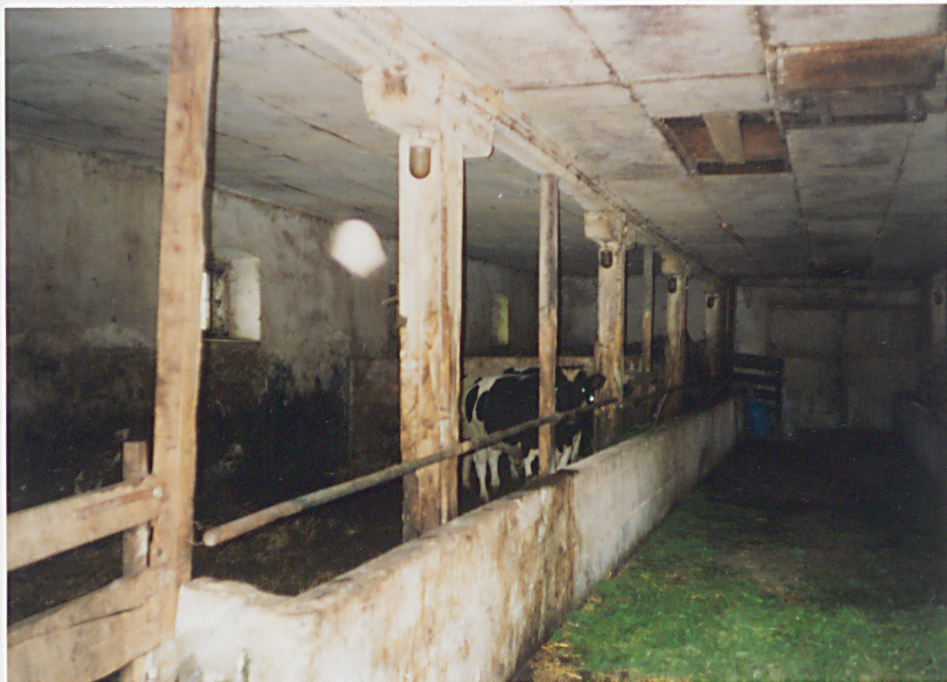
Obora przejazdowa, ze stanowiskami przy ścianach wzdłużnych. Przejazd określony rzędami słupów, podciągów. Wygródzenie współczesne, z metalowych rur. Magazynek pn. dostępny jedynie od (zach.). Magazynek pd. z wnętrza obory.

WNETRZE OBORY
