109/6 PIWNICA, w zespole dworsko-parkowym

1 poł. XIX w.

KŁODNICA DOLNA

1. Miejscowość	2. Obiekt (nazwa jak w karcie)	3. Zawartość wkładki (nazwa obiektu lub materiału uzupełniającego)
KŁODNICA DOLNA	PIWNICA, w zespole dworsko-parkowym	fotografie, plany

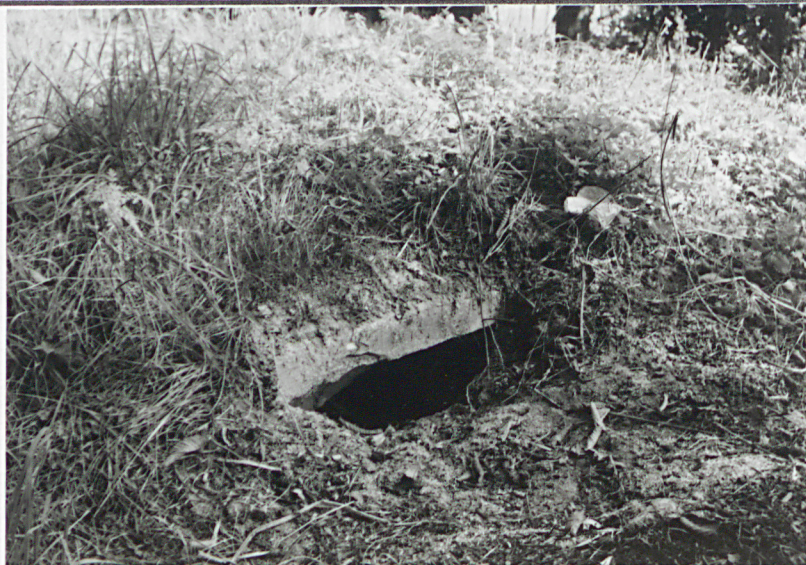
1. Wejście
2. Otwór zasypowy
3. Widok ogólny
