1. Obiekt **DZWONNICA**  
w zespole kościelnym

2. Czas powstania  
1929

3. Miejscowość  
KŁODNICA GÓRNA

11. Zdjęcia, rzut, przekrój, sytuacja, orientacja

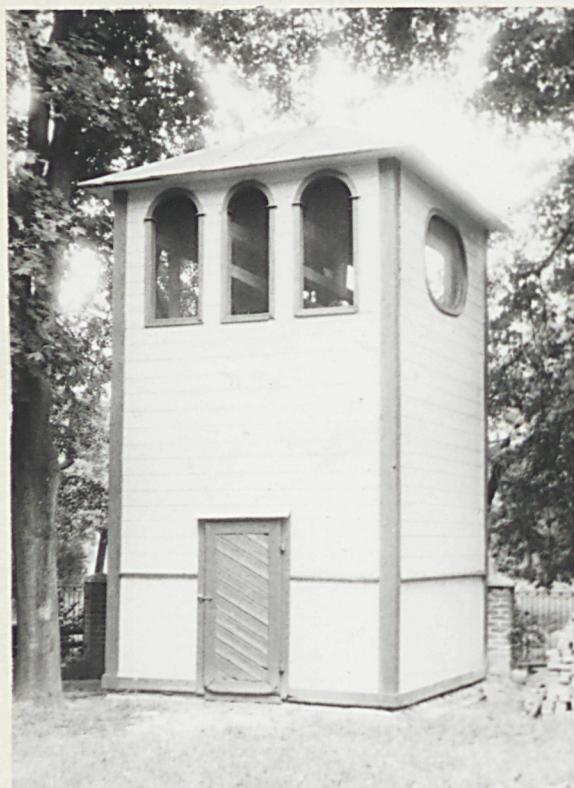
ELEWACJA POŁUDNIOWA

Elewacje. Ściany płaskie z narożnymi listwami, w dolnej części przedzielone poziomym wąskim okapikiem, przy gruncie okapik szerszy. Ściany oszalowane w części wyższej poziomo, w części dolnej pionowo, pomalowane na kolor żółty. Elewacje frontowa i tylna wyróżniają się trzema otworami dzwonnymi, obydwie elewacje boczne mają otwory owalne.

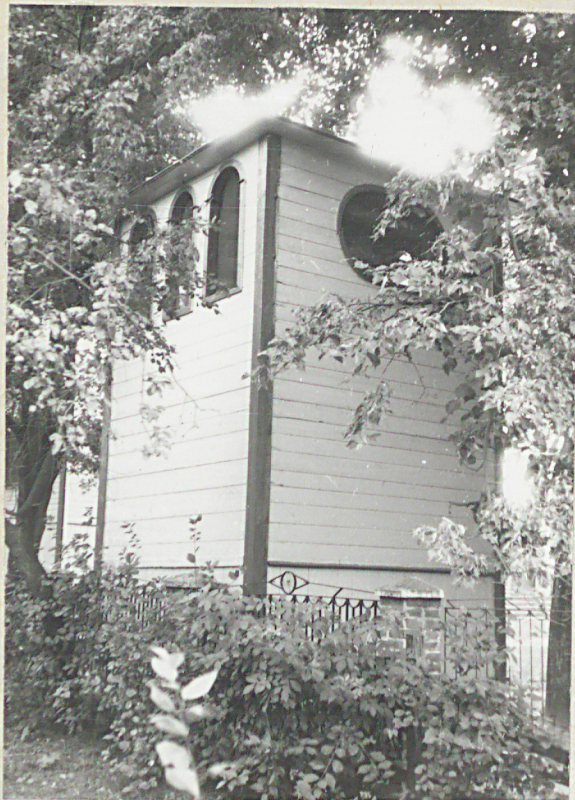
WIDOK OD PN.-ZACH.

Materiał i konstrukcja. Dzwonnica drewniana, konstrukcji słupowo-ramowej, z zewnątrz oszalowana. Wnętrze jednoprzestrzenne z otwartym poddaszem. Wieżba dachowa krokwiowo-płatwiowa, bezjętkowa. Dach pokryty blachą. Schodów nie ma, dostęp do dzwonów po przenośnej długiej drabinie. Otwory dzwonne w ścianie frontowej i tylnej po trzy, prostokątne, górą zamknięte półkoliście, o wymiarach 62x160 cm ; w ścianach bocznych po jednym otworze w kształcie leżącego owalu o wymiarach 150x100 cm. Drzwi klepkowe w ścianie południowej. Podłoga.

Bryła. Dzwonnica ma bryłę prostopadłościanu przykrytego dachem brogowym.
