1. Obiekt 266/1
KOŚCIÓŁ PAR.PW.ŚW.MIKOŁAJA

2. Czas powstania
1855 r.

3. Miejscowość
GRABOWIEC

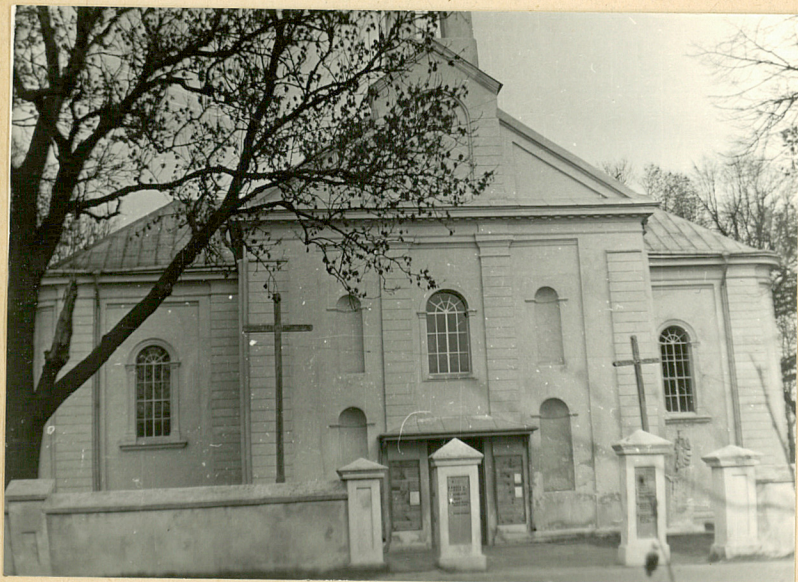
NEG. 3048

Elewacje. Elewacja frontowa trójdzielna, dwukondygnacyjowa, opięta boniowanymi pilastrami, podtrzymującymi belkowanie z kostkowym gzymsem. W przyziemiu na osi prostokątny otwór wejściowy, osłonięty daszkiem okapowym, nad nim okno o arkadowym wykroju. W osiach bocznych konchowe nisze. Szczyt trójkątny, zwieńczony krosnem na sygnaturkę oraz ażurowym krzyżem.

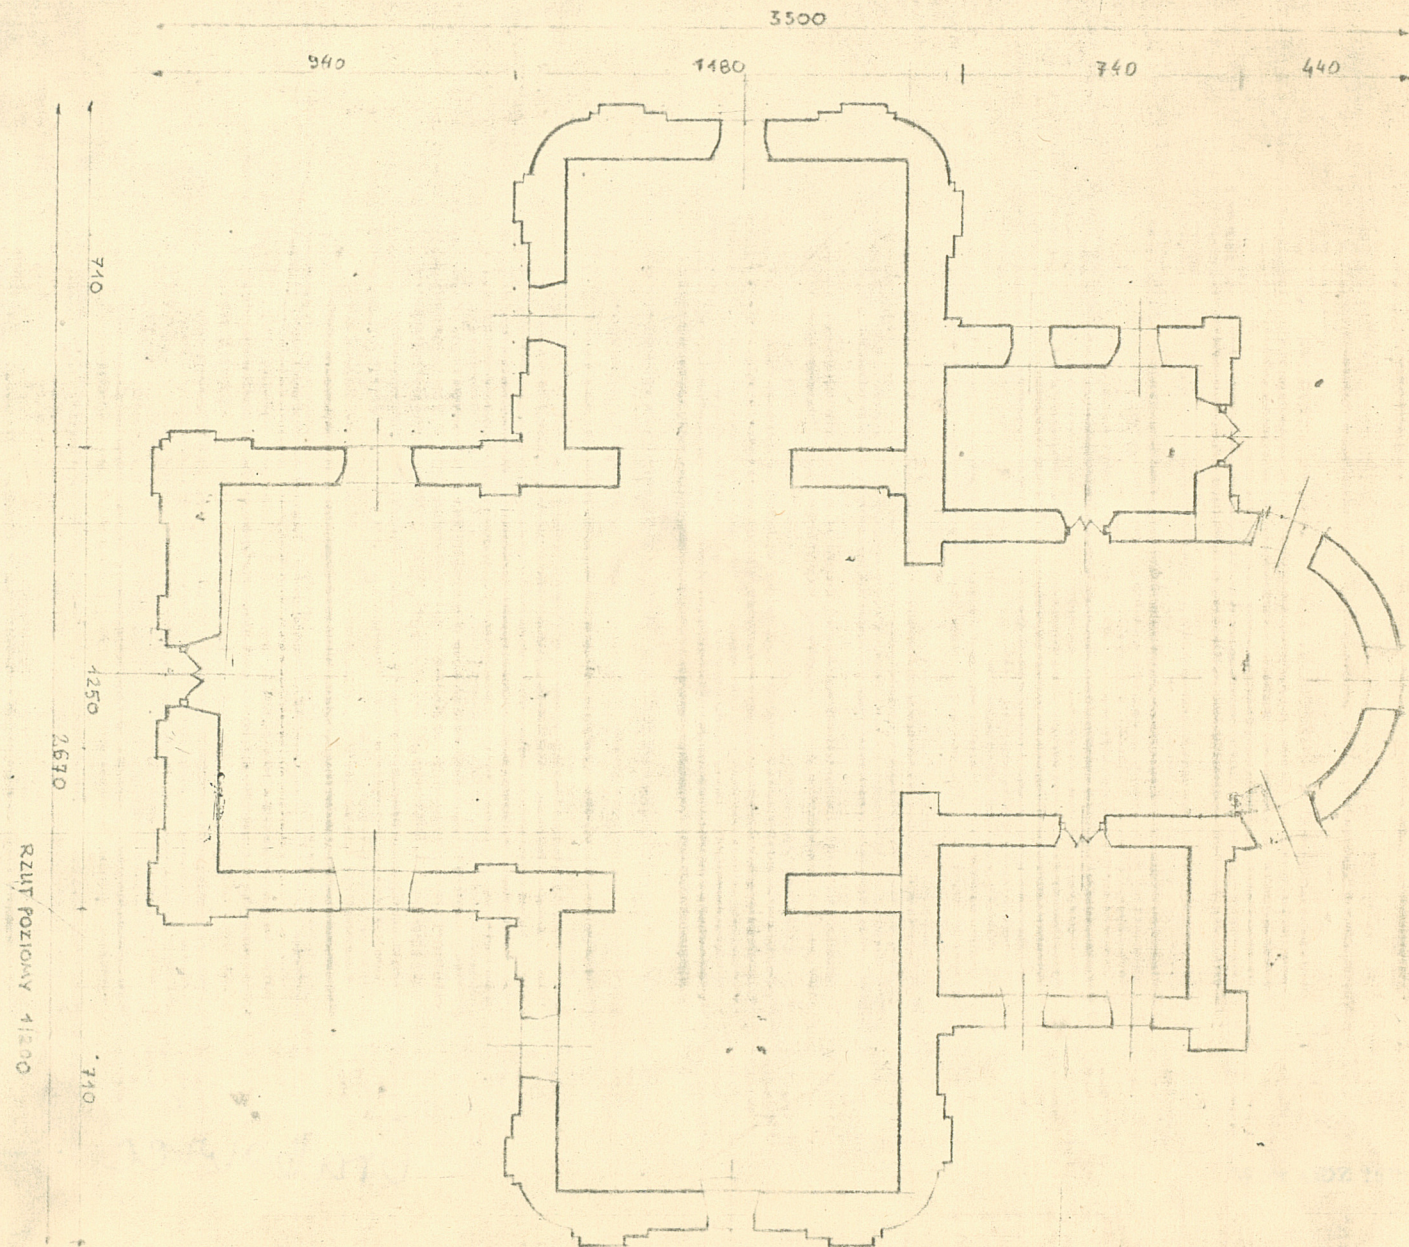
3. Zawartość wkładki (nazwa obiektu lub materiału uzupełniającego)
rzut przyziemia, sytuacja

Sytuacja. Kościół położony w centrum osady, usytuowany przy wsch. pierzei placu targowego. Zachodnią granicę założenia wyznacza wsch. krawędź szosy prowadzącej do Skierbieszowa. Od strony pn. zabudowania plebanii. W pd.zach. narożniku cmentarza kościelnego murowana dzwonnica.

Rzut i bryła. Nawa prostokątna z węższym prezbiterium, zamkniętym półkoliście. Z dwu stron prezbiterium prostokątne pomieszczenia zakrystii i skarbcza. Przy drugim przęśle nawy kwadratowe kaplice boczne. Nad wejściem chór muzyczny, klatka schodowa na chór żeliwna, schody kręte. Dach dwuspadowy, nad zakrystią i skarbcem daszki pulpitarne.
