WILLA OFICERSKA VI  
W ZESPOLE PAŁACOWO - PARKOWYM

DĘBLIN

### 13. Opis (sytuacja, materiał i konstrukcja, rzut, bryła, elewacje, wnętrze, wyposażenie, instalacje)

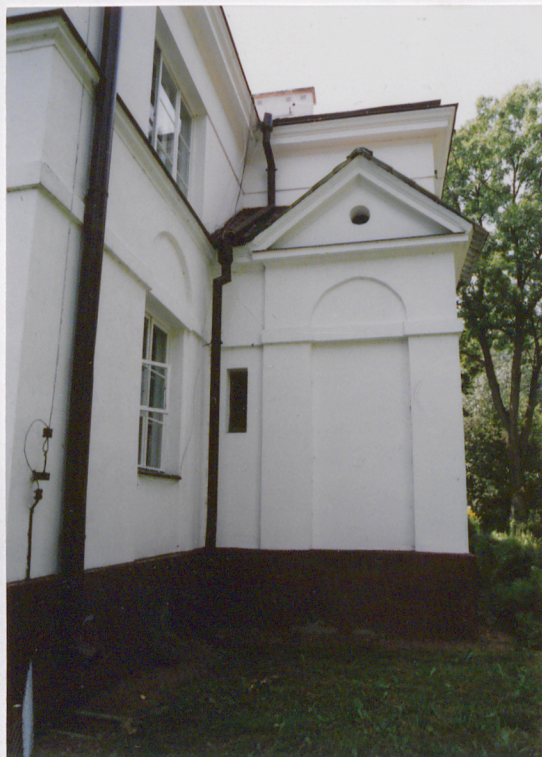
Elewacje północno-wschodnia i południowo-zachodnia zachodnia niesymetryczne, z dwiema osiami okien w korpusie na parterze i pełną ścianą na piętrze. Boczna elewacja ryzalitu z małym oknem przy narożniku ścian, z trójkątnym frontonem wieńczącym parterową elewację nad półkolistą płyciną. Ściana ryzalitu na piętrze bez okien.

2  
a Elewacja północno-wschodnia ryzalitu

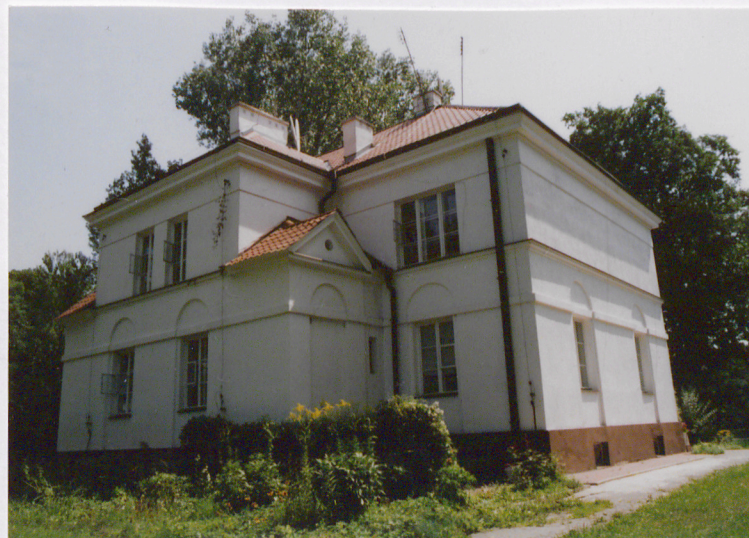
Elewacja północno-zachodnia symetryczna, ze środkowym ryzalitem o dwóch osiach okien, szerszym w poziomie parteru. Po obu stronach ryzalitu po jednej osi okien.

Elewacje północno zachodnia  
i południowo-zachodnia

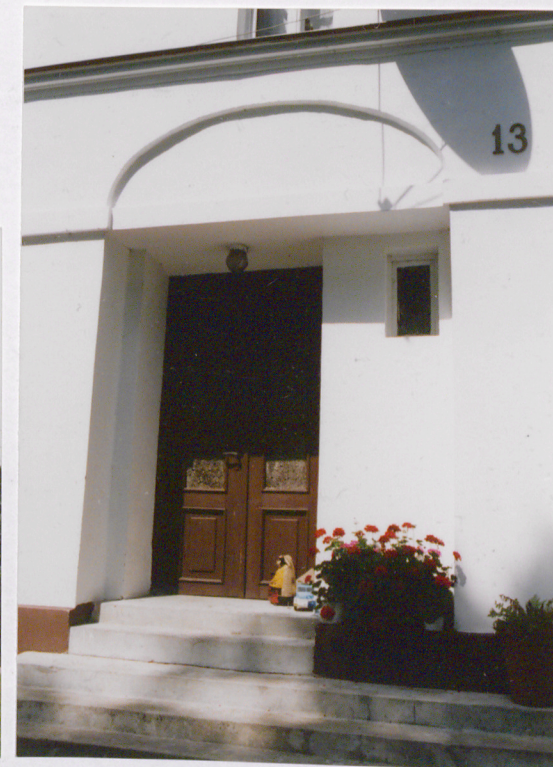
Elewacja południowo-wschodnia symetryczna po obu stronach muru działowego na osi wnęki z małymi okienkami i drzwiami wejściowymi, poprzedzone schodami obłożonymi gresem. Nad wnękami, powyżej gierowanej wstęgi, płyciny zamknięte łukiem koszowym, po obu stronach wnęk po jednej osi okien. Na piętrze cztery osie okien, w połaci dachu dwie małe lukarny w kształcie wolego oczka.

Wnęka z drzwiami wejściowymi

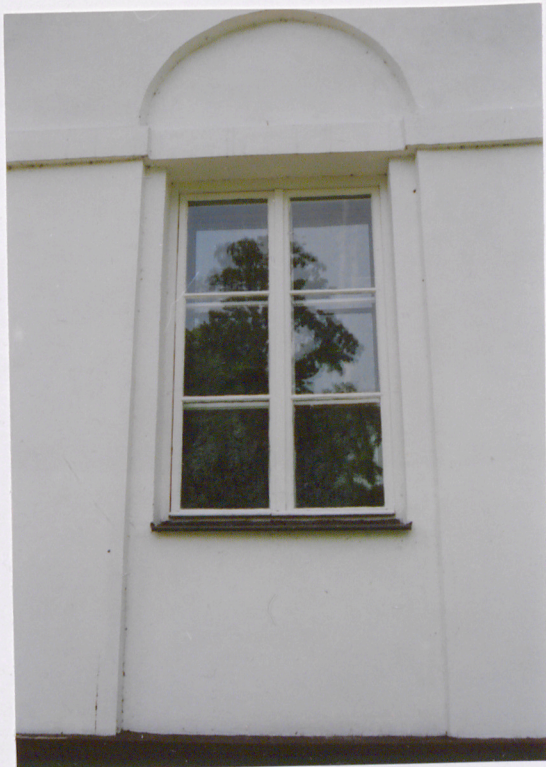
Elewacje: na wysokim nieznacznie wysuniętym otynkowanym cokole, tynkowane, podzielone obiegającymi budynek poziomymi wstęgami nad krawędziami wnęki i okien parteru i piętra oraz gzymsem podokiennym na piętrze, zwieńczone wydatnym gzymsem. Okna na parterze umieszczone w półkoliście zamkniętych płycinach, z półkolistą częścią odciętą gierowaną wstęgą. Okna piętra bez ozdób.

Okno na parterze

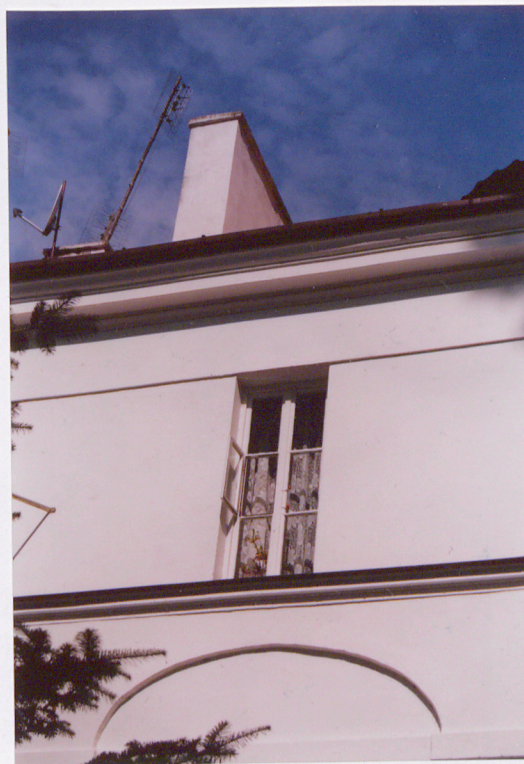
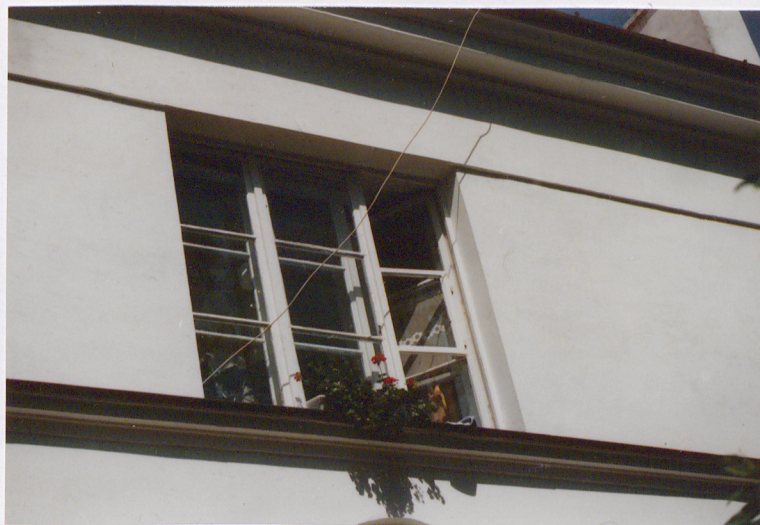
Okna: drewniane, skrzynkowe podwójne, jednoskrzydłowe dwu-, trzy- i czterokwaterowe, dwuskrzydłowe sześciokwaterowe, trzyskrzydłowe dziewięciokwaterowe, z łucikami

Okno na piętrze

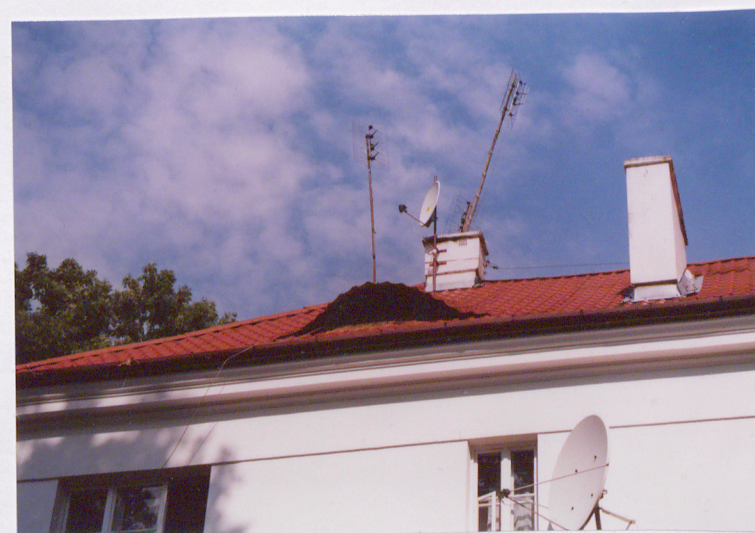
Wieżba dachowa: drewniana, płatwiowo-kleszczowa, lukarny w formie wolich oczek

Lukarna

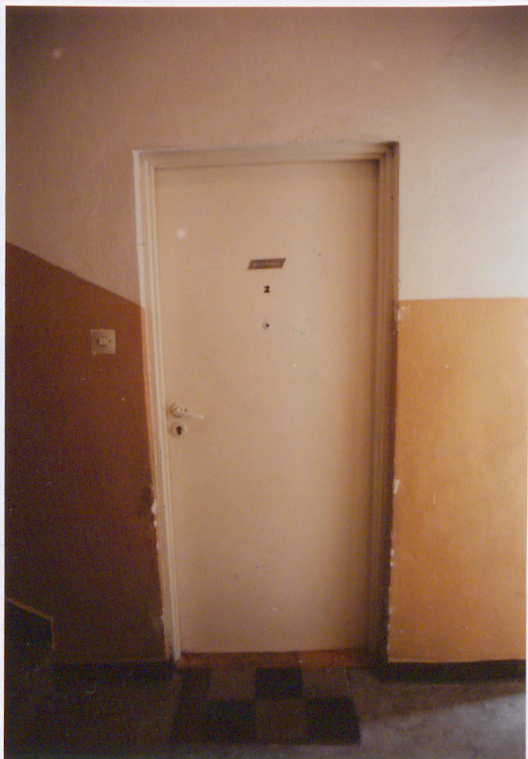
Drzwi: drewniane, płycinowe, zewnętrzne dwuskrzydłowe częściowo przeszklone, wewnętrzne jednoskrzydłowe płytowe i płycinowe, pełne i częściowo przeszklone

Drzwi na parterze

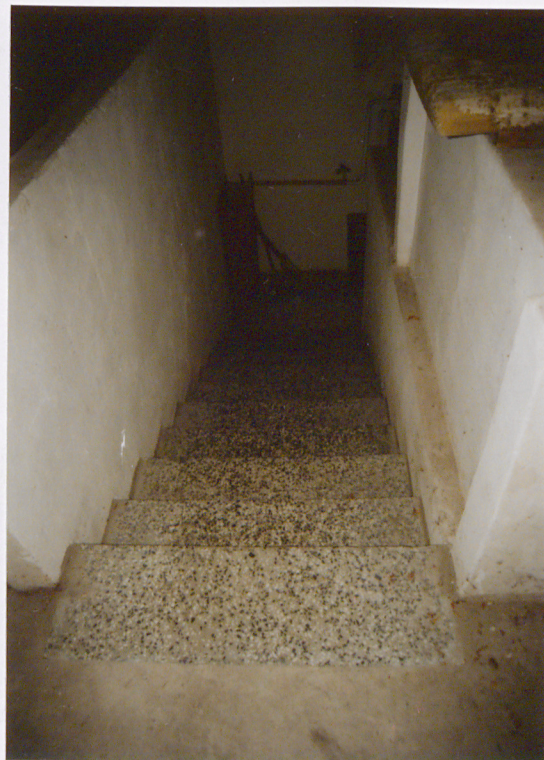
Schody na poddasze

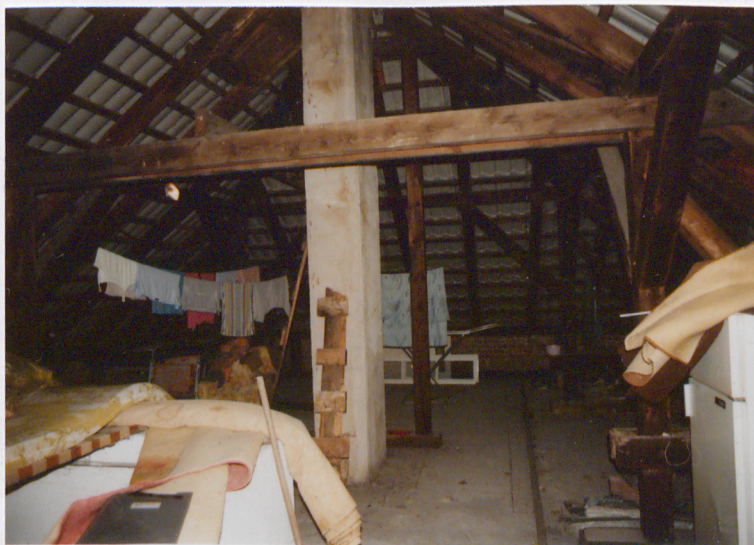
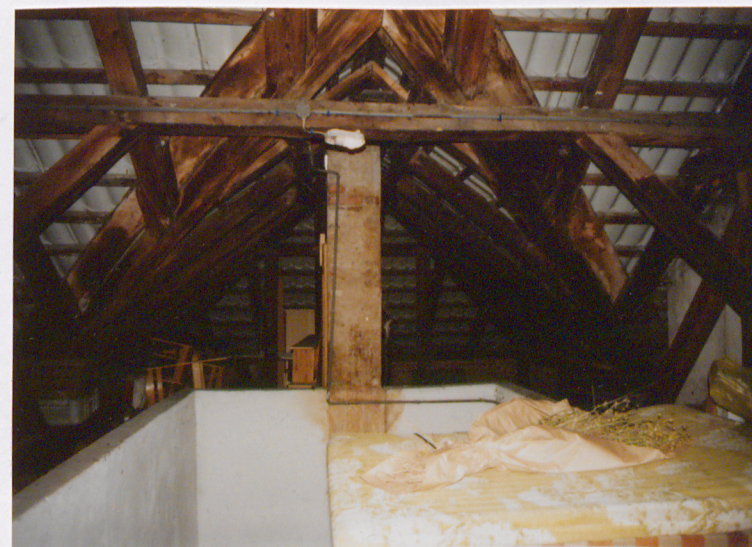
Stropy: nad piwnicami strop ceramiczny odcinkowy typu Kleina, nad parterem żelbetowy, nad poddaszem drewniany, nieocieplony

Poddasze i więźba dachowa

<p>14. Kubatura</p> <p>1 350 m<sup>3</sup></p>	<p>15. Powierzchnia użytkowa</p> <p>276 m<sup>2</sup></p>	<p>16. Przeznaczenie pierwotne</p> <p>mieszkalne</p>	<p>17. Użytkowanie obecne</p> <p>mieszkalne</p>
<p>18. Prace budowlane i konserwatorskie, ich przebieg i dokumentacja</p> <p>1980-86 – remont więźby dachowej i pokrycia z dachówki, remont elewacji, wymiana instalacji wod.-kan. i elektrycznej</p> <p>1993 – zmiana pokrycia dachu z dachówki na blachę dachówkową</p>		<p>19. Stan zachowania (fundamenty, ściany zewnętrzne, ściany wewnętrzne, sklepienia, stropy, konstrukcje dachowe, pokrycie dachu, wyposażenie i instalacje)</p> <p>Fundamenty: zły</p> <p>Ściany: średni</p> <p>Stropy: dobry</p> <p>Schody: dobry</p> <p>Więźba dachowa: zły</p> <p>Pokrycie dachu: zły, liczne przecieki</p> <p>Posadzki: średni</p> <p>Okna: średni</p> <p>Drzwi: średni</p> <p>Instalacje: dobry</p>	
		<p>20. Najpilniejsze postulaty konserwatorskie</p> <p>Remont kapitalny</p> <p>Przywrócenie pierwotnego podziału na dwa mieszkania</p>

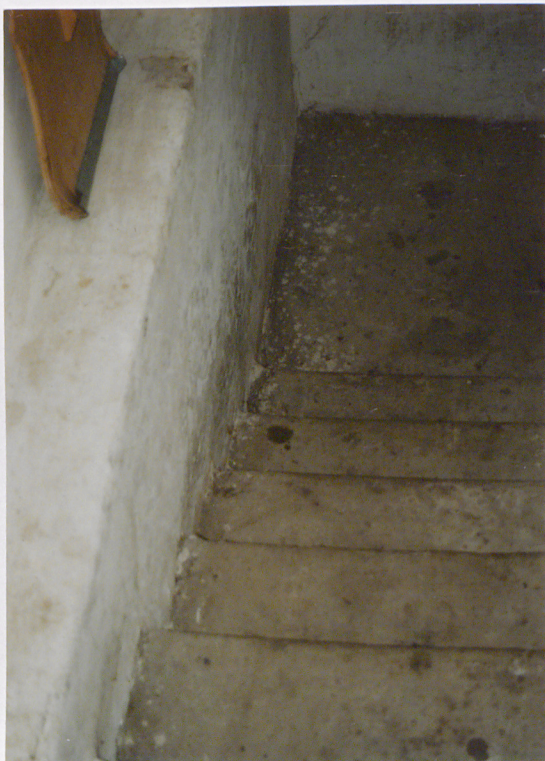
Schody: betonowe, zewnętrzne jednobiegowe z okładziną z gresu, wewnętrzne dwubiegowe powrotne z okładziną z lastryka

Schody do piwnic

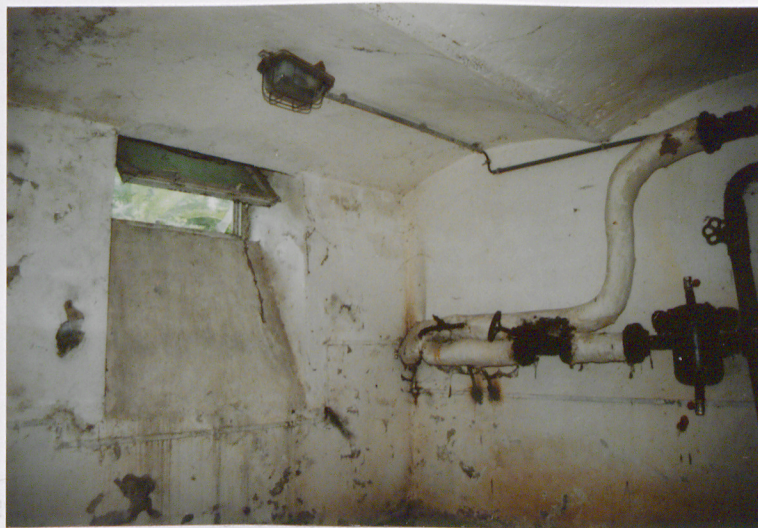
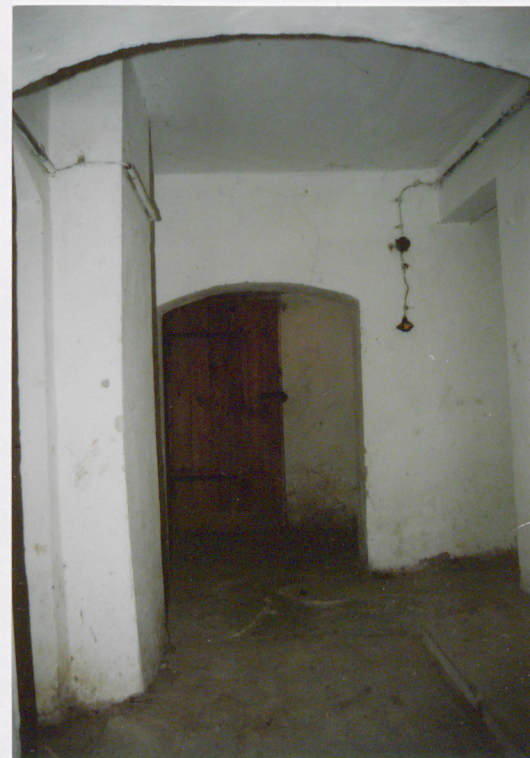
Piwnice
