1. Obiekt

DOM MIESZKALNY  
161/13

DĘBLIN

ul. Dworcowa 13

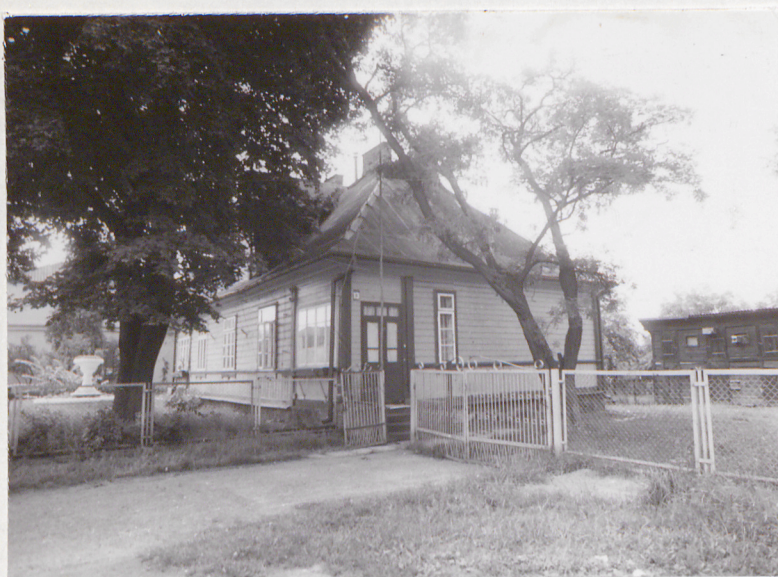
Fot.1 Widok od pn.-zach.

Materiał i konstrukcja. Dom drewniany, wzniesiony w konstrukcji wieńcowej. Ściany zewnętrzne pokryte deskowym szalunkiem, wewnątrz otynkowany. W narożach frontowych budynku werandy o konstrukcji szkieletowej, oszalowane dołem i przeszklone w górnej części. Piwnice i podmurówka zbudowane z cegły i kamienia. Piwnice nakryte murowanym stropem założonym na żelaznych belkach. Pomiedzy kondygnacjami drewniane, belkowe stropy z otynkowanymi podsufitkami. Więźba dachowa drewniana, stolcowa. Dach półszczytowy (o bardzo małych szczytach) z facjatkami w połaci frontowej i tylnej; facjatki także pod daszkami półszczytowymi. Dachy pokryte blachą falistą.

Elewacje. Elewacja frontowa pięcioosiowa, symetryczna z trzema otworami okiennymi w zrębie i przeszklonymi werandami w narożach; pośrodku połaci dachowej facjatka o jednym oknie. Elewacja tylna również pięcioosiowa z otworem wejściowym w przedostatniej osi od zach.; w dachu facjatka analogiczna jak w elewacji frontowej. Elewacje boczne identyczne - z otworami wejściowymi w narożach i wąskimi oknami obok. Zrąb w całości oszalowany. Deski szalunku układane pionowo do wysokości okien, a wyżej poziomo, malowane na kolor beżowy. Naroża zrębu i facjatek obite deskami imitującymi lizeny, pomalowanymi na kolor ciemnobrązowy. Podobnie zaakcentowane gzymsy kapnikowe pod oknami, deskowanie podwaliny oraz obramienia okien z dekoracyjnymi podokiennikami. Pod okapem drewniany, profilowany gzyms.
