DOM MIESZKALNY

DĘBLIN

ul. Dworcowa 15

12. Autorzy, historia obiektu, określenie stylu.

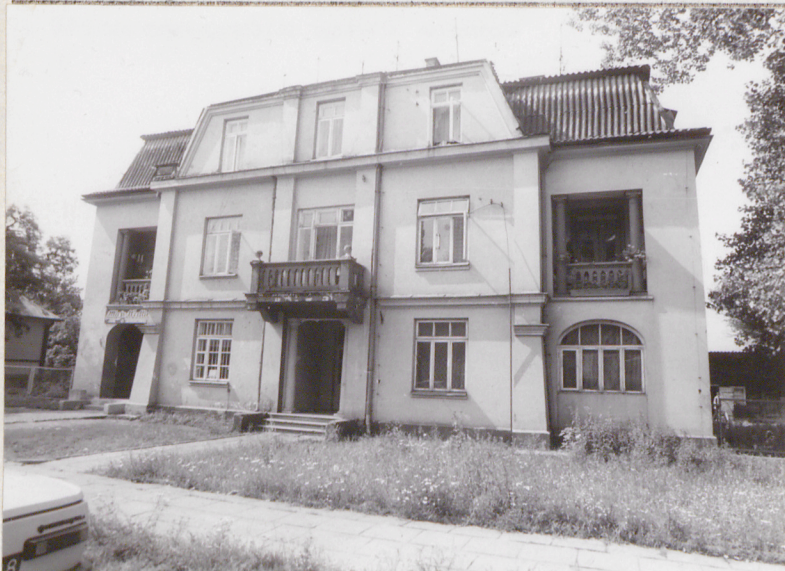
Dom mieszkalny o charakterze willowym. Wzniesiony w 1923 r. jako jeden z trzech identycznych wielorodzinnych domów, powstałych w tym czasie w kompleksie zabudowy mieszkalnej przy ul. Dworcowej z przeznaczeniem dla pracowników węzła kolejowego w Dęblinie.

Rzut i bryła. Budynek dwukondygnacyjny /parter i piętro/ z mieszkalnym poddaszem, podpiwniczony. Wzniesiony na planie prostokąta z z nieznacznymi ryzalitami w elewacji frontowej i tylnej /klatka schodowa/. Pierwotnie o symetrycznym, pięciociodzielnym, dwutraktowym układzie wnętrza na parterze. Na osi budynku główny ciąg komunikacyjny: wejście w elewacji frontowej poprzez otwarty przedsionek, za którym niewielki hall i klatka schodowa dostępna także od podwórza. Pierwotnie po obu stronach dwa obszernie mieszkania o dwóch traktach pomieszczeń rozdzielonych niewielkimi korytarzykami. Obecnie trzy mniejsze mieszkania i pomieszczenia sklepowe w pn.-wsch. części, do których odrębne wejścia z hallu i klatki schodowej; do sklepu wejście z podcienia w elew. frontowej. W mieszkaniach wydzielone wtórnie sanitariaty, w narożu pn.-zach. włączona do pokoju d. loggia. Na Ip. znajdują się trzy dwupokojowe mieszkania, w mansardzie jedno dwupokojowe i dwa jednopokojowe z kuchniami.

Elewacje. Elewacja frontowa pięcioosiowa. Partia środkowa zryzalitowana, trzyosiowa o trzech kondygnacjach, z których ostatnią stanowi ścianka facjaty mająca formę trapezu. Naroża ryzalitu w parterze ujęte skośnymi skarpami przechodzącymi na piętrze w lizeny. Pomiędzy kondygnacjami ryzalitu gzymsy kordonowe, ścianka facjaty ogzymsowana. Na osi przyziemia prostokątny otwór wejściowy ujęty toskańskimi półkolumnkami prowadzący do otwartego przedsionka; powyżej balkon o murowanej balustradzie zwieńczonej kulami, wsparty na murowanych wolutowych wspornikach. Partie boczne elewacji front. jednoosiowe, dwukondygnacyjne. W narożu wsch. przyziemia podcień zamknięty łukiem koszowym, z którego wejście do sklepu; od zach. szeroki otwór okienny zamknięty koszowo /d. loggia/. Na piętrze prostokątne otwory loggi ujęte toskańskimi kolumnkami, pomiędzy którymi murowane balustrady. Elewacja tylna o zbliżonych podziałach architektonicznych. Trzyosiowa część środkowa zaakcentowana lizenami ma formę ryzalitu pozornego; na osi występująca ryzalitowo klatka schodowa o olizenowanych narożach. W przyziemiu prostokątny otwór wejściowy, dwa okna oświetlające klatkę schodową na półpiętrach i półkoliste okienko w zwieńczeniu. Gzymsy kordonowe dzielące ryzalit przerwane w osiach okiennych klatki schodowej. Elewacje boczne identyczne - dwukondygnacyjne, trzyosiowe, pomiędzy oknami obu kondygnacji prostokątne płyciny; w dachu jednoosiowa facjatka. /cd. opisu na wkładce nr I/.

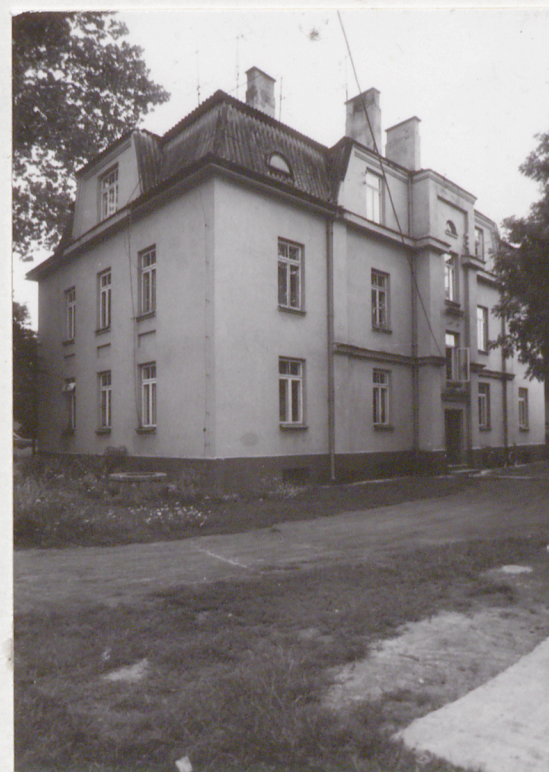
Fot.2 Widok od pd.-zach.

Konstrukcja dachu i pokrycie dachowe w stanie średnim - niewielkie zniszczenia fragmentów więźby dachowej i pokrycia dachu.

Wskazany remont fragmentów więźby dachowej i pokrycia dachu oraz osuszenie zawilgoconych ścian.

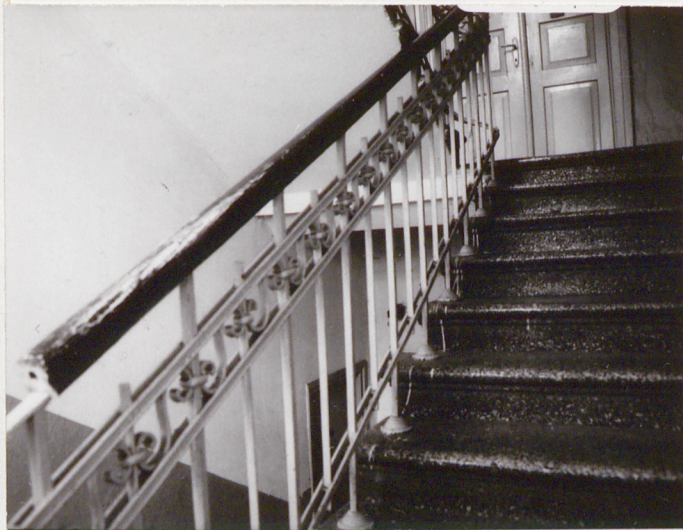
Fot.3 Fragment klatki schodowej

Wnętrze i wyposażenie. Ściany i sufity pomieszczeń tynkowane i malowane. We wnętrzach mieszkalnych drewniane, deskowe podłogi (w większości przykryte wykładzinami) i cementowe posadzki. Klatka schodowa murowana, dwubiegowa - schody lastrikowe, podesty oraz posadzka w hallu i przedsionku z dwubarwnych płytek ceramicznych. Przy schodach metalowe balustrady z niewielkimi zdobieniami. Stolarka okienna i drzwiowa drewniana - w większości współczesna. Drzwi zewnętrzne od frontu i podwórza dwuskrzydłowe, płycinowe, górą przeszklone. Drzwi wewnętrzne jedno- i dwuskrzydłowe, pełne lub częściowo przeszklone. Okna dwuskrzydłowe z oberluftami oraz weneckie. W pomieszczeniach trzony kuchenne oraz piece ogrzewcze z białych kafli.
Instalacje: elektryczna, odgromowa, wodno-kanalizacyjna.
