1. Obiekt

DZWONNICA CERKWI GRECKOKAT., ob. kościoła par. p.w. śś. Aposto-
łów Piotra i Pawła

ok. poł. XVIII

HANNA

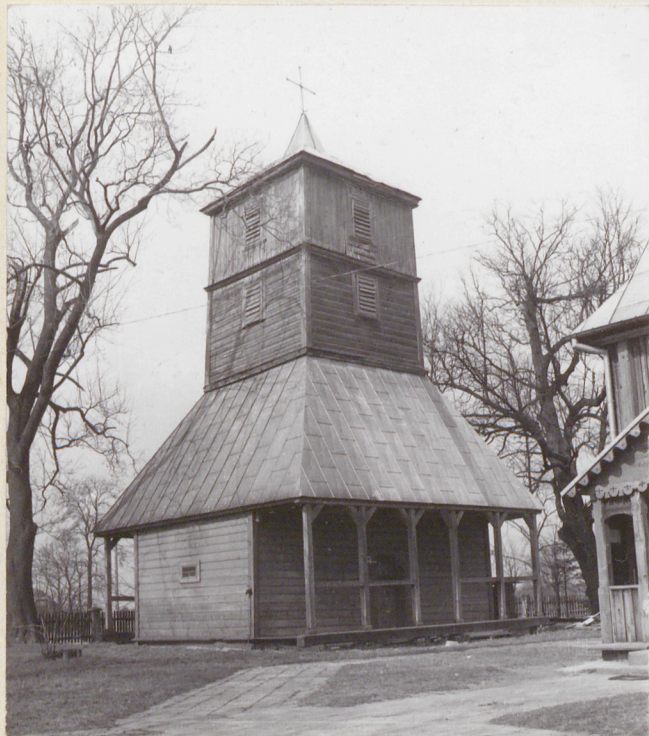
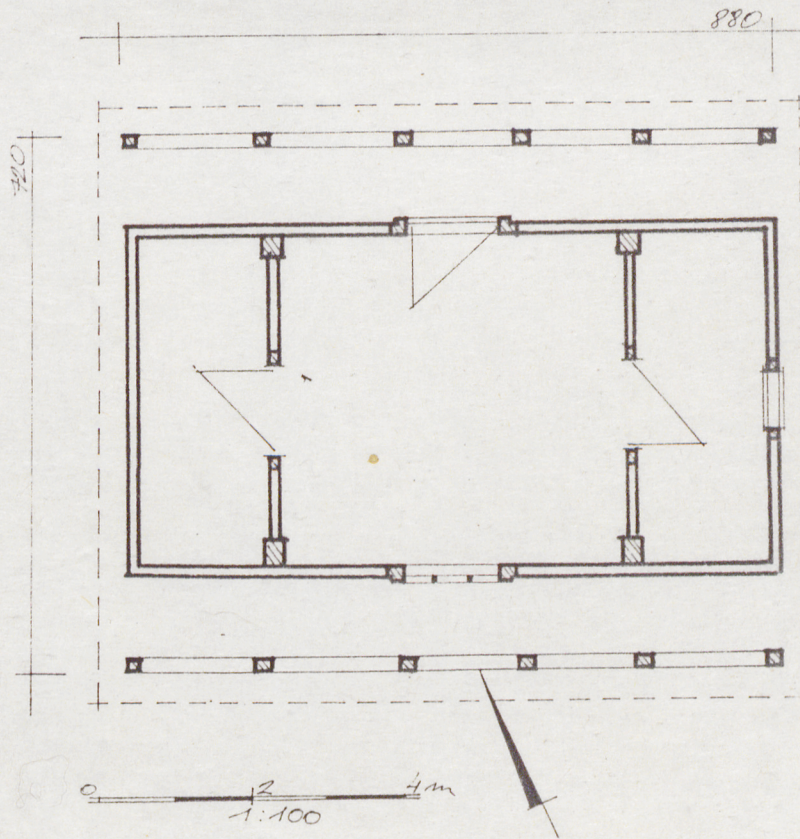
11 Zdjęcia rzut, przekrój, sytuacja, orientacja

- Sytuacja: usytuowana w płu-zach. pierzeji dawnego rynku, do którego zwrócona elewacją pld-wsch. W pld. części prostokątnego, przykościelnego cmentarza, na przeciw fasady kościoła. Cmentarz przykościelny oparkaniony, poza ogrodzeniem od strony prezbiterium kościoła plebania. Teren cmentarza zadrzewiony.

- Rzut: na planie prostokąta, do którego od frontu i tyłu przylegają również prostokątne podcienie. Razem tworzą wnętrze jednotraktowe, dwudziałowe, trójpomieszczeniowe. Pomieszczenia boczne dwukrotnie węższe. Między nimi na osi drzwi. Pomieszczenia kondygnacji górnych kwadratowe.

- Bryła: trójkondygnacyjna, rozcłonkowana, złożona z prostopadłościanu części dolnej, nakrytego czteropłaciowym dachem, na środku którego wyrasta dwukondygnacyjny, lekko zbieżny ku górze prostopadłościan konstrukcji ramowej. Ten ostatni nakryty czterospadowym dachem, przełamany, zakończony ostrosłupem na którym krzyż. Prostopadłościan dolnej kondygnacji rozcłonkowany słupowymi podcieniami.

- Elewacja: W kondygnacji dolnej w elewacjach pld i płu., małe okienka na osi w elewacjach wsch i zachodniej sześciopłucowe podcienie pod którymi na osi, drzwi /wsch/ i okno /zach/. W górnych kondygnacjach, z każdej strony, na osi otwory okienne. Wszystkie elewacje w kondygnacji, pierwszej i drugiej poziomo szalowane, w kondygnacji trzeciej obite pionowo deskami "do czoła". Szalunki malowane farbą olejną, w kolorze ugrowym. Słupy podcieni w naturalnym kolorze.

Podwaliny podcieni wymagają osadzenia na właściwej podmurówce, podkładach kamiennych.
