DWOREK

ok. 1915 r.

MOSZENKI

nr: A-799 data 7.06.2006

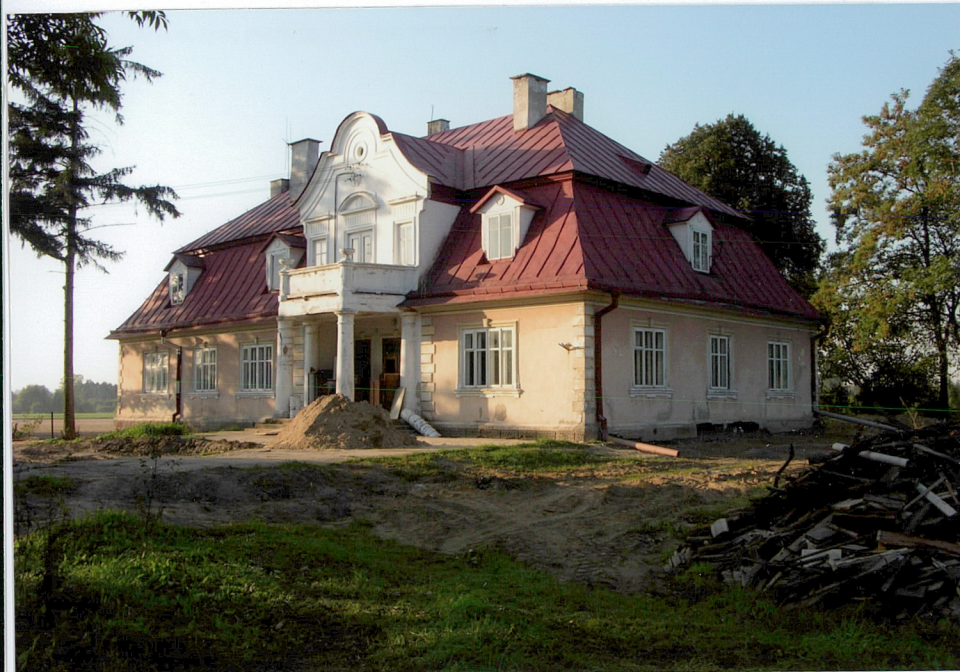
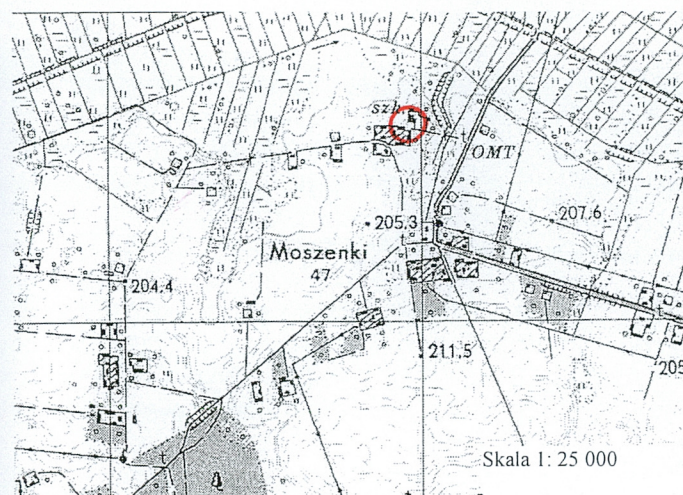
- 1 - dwór
- 2 - studnia
- 3 - zagłębienie na zbiornik z gazem
- 4 - stodoła

- v v - trawa
- o - drzewa
- - ogrodzenie (siatka na słupkach metalowych)
- g - budynek gospodarczy

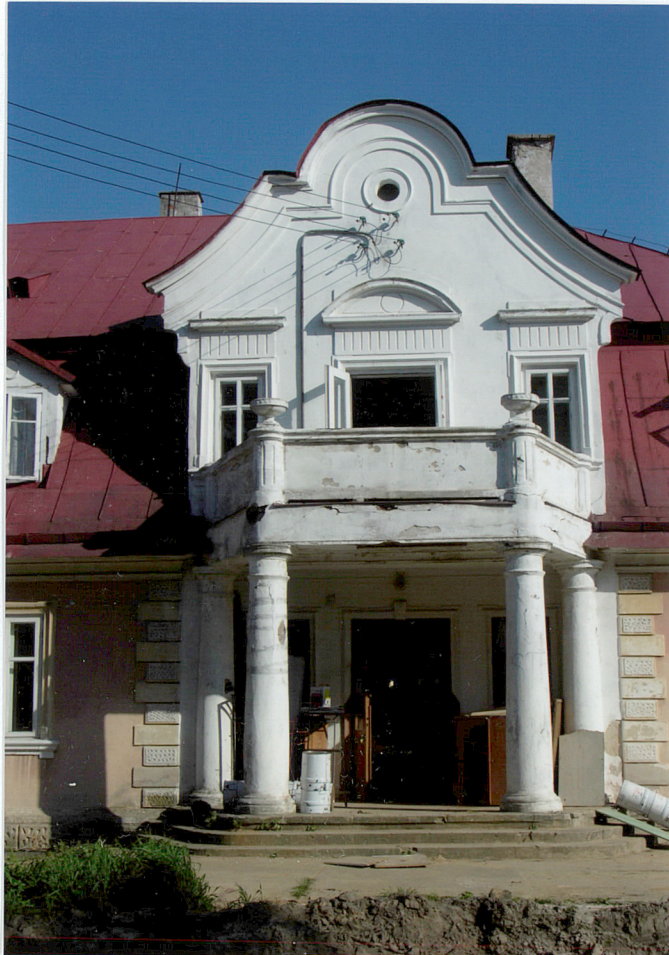
3.

Portyk, na rzucie trapezu, poprzedzony schodami założonymi na rzucie półowalu. Kolumny o gładkich trzonach, płaskich talerzowych bazach i kielichowato rozchylonych głowicach, dźwigają balkon na rzucie trapezu; balustrada pełna, zwieńczona profilowanym gzymsem; w narożach szeroko kanelowane cylindryczne słupki, zwieńczone wazonami. Pośrodku ściany facjatki prostokątne drzwi flankowane przez dwa prostokątne dwudzielne okna. Wszystkie otwory ramowane profilowanymi opaskami, zwieńczone pasem kanelowanego fryzu i odcinkiem prostego gzymsu – okna oraz naczółkiem segmentowym – drzwi. Fronton dekorowany profilami powtarzającymi zarys jego krawędzi i okulusem, konturowany profilowanym gzymsem.

| <ol style="list-style-type: none">1. Widok budynku od pd.wsch.2. Fasada – elewacja pd.3. Portyk kolumnowy i facjata w fasadzie budynku4. Widok budynku od pd.zach.5. Elewacja zach. – widok od pd.zach.6. Elewacja zach. – widok od pn.zach.7. Elewacja pn. korpusu i wsch. skrzydła – od pn.wsch.8. Elewacja wsch. korpusu – od pn.wsch.9. Portyk kolumnowy w fasadzie – widok od wsch.10. Lukarna w pd. połaci dachu11. Główne drzwi wejściowe | <ol style="list-style-type: none">12. Czterodzielne okno w fasadzie budynku13. Schody na piętro – hol budynku14. Korytarz w zach. części budynku – widok od wsch.15. Korytarz na piętrze budynku – widok od wsch.16. Drzwi do sali pd.wsch. w przyziemiu17. Przejście do pomieszczenia sanitarnego – widok z korytarza18. Przejście do pomieszczenia sanitarnego – widok od pd.19. Posadzka w pomieszczeniu sanitarnym20. Fragment konstrukcji ściany – odkrywka21. Konstrukcja dachu – kondygnacja górna mansardy. |

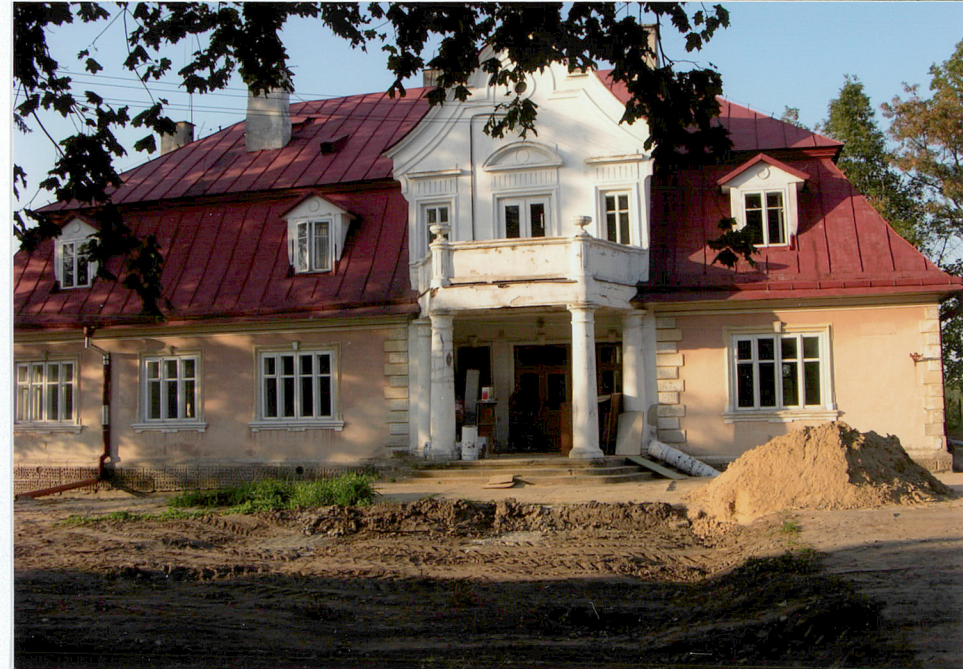
2.

Fasada – elewacja pd. - skomponowana niesymetrycznie, pięcioosiowa; główne drzwi flankowane parą dwudzielnych okien, osłonięte czterokolumnowym portykiem, dźwigającym balkon. Na osi portyku trójosiowa facjatka zwieńczona kotarowym frontonem o wklęsło-wypukłym wykroju krawędzi. Po zach. stronie ściany – dwa duże okna czterodzielne i jedno trójdzielne, po stronie wsch. – okno czterodzielne.

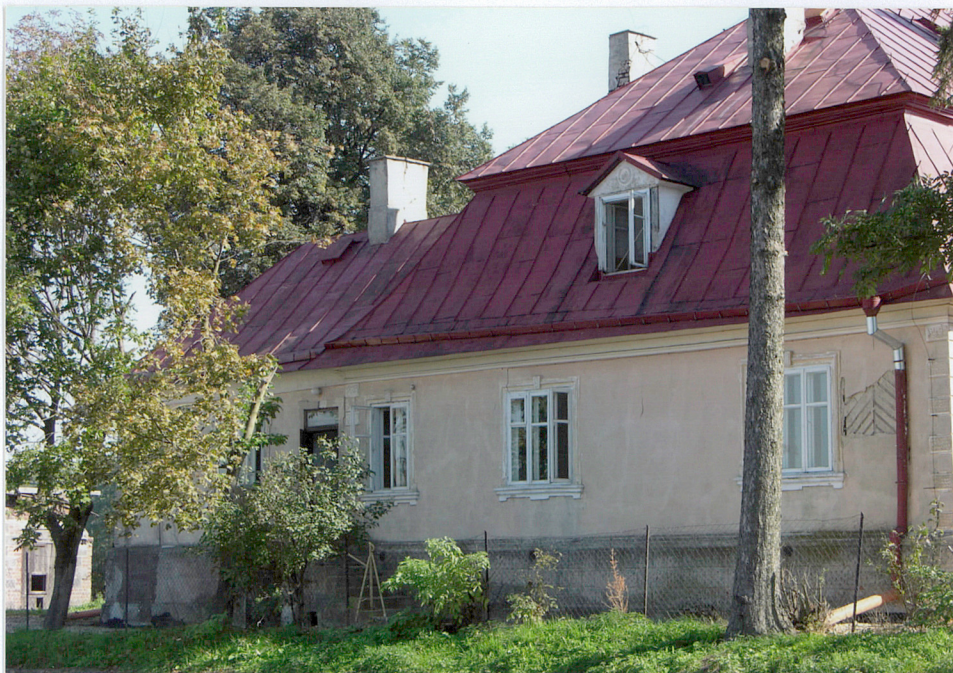
5.

Elewacja zach.: skomponowana niesymetrycznie. Część pd., wydzielona pionowym pasem boniowania, przepruta dwoma oknami trójdzielnymi i jednym dwudzielnym; w części pn. umieszczone są wąskie drzwi w płaskiej opasce z górnymi uszakami, trójdzielne okno i blenda okna dwudzielnego. W wysokiej partii cokołowej – na osi okna trójdzielne – okno do piwnic. W związku z wysokim posadowieniem ściany, drzwi poprzedzone są murem gankiem dostępnym po jednobiegowych schodach – od pd., mieszczącym schody do piwnic.

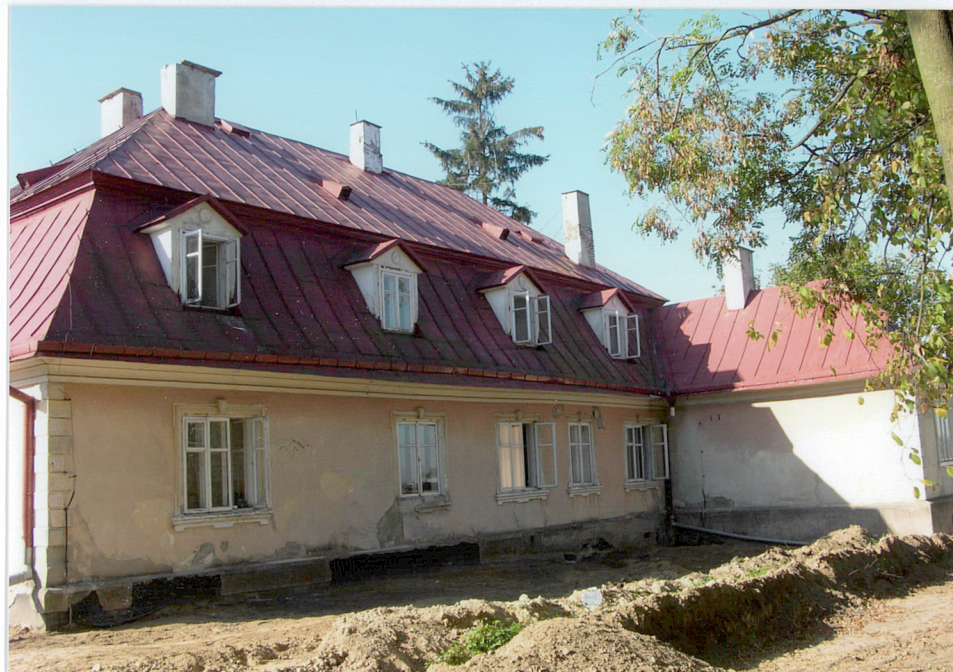
7.

Elewacja pn. - jednoosiowa elewacja skrzydła przepruta oknem trójdzielnym; w partii cokołowej okno piwnicy – zamknięte odcinkiem łuku. Ściana wsch. skrzydła ślepa. Elewacja pn. korpusu – przepruta oknami dwudzielnymi i trójdzielnymi w układzie naprzemiennym, rozmieszczonymi niesymetrycznie.

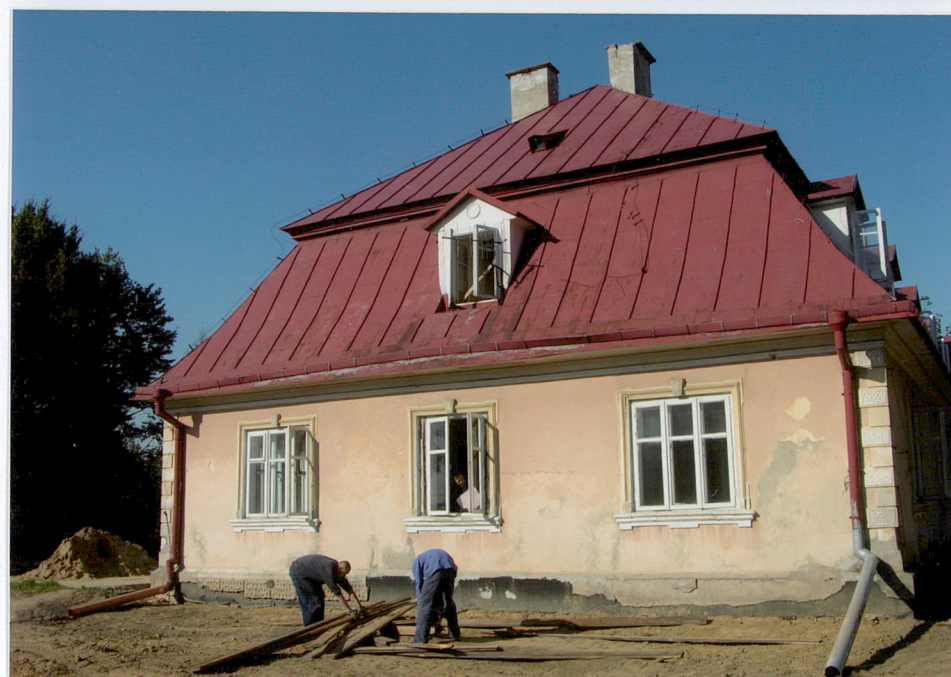
8.

Elewacja wsch. – trójosiowa: skrajne okna trójdzielne flankują okno dwudzielne.
