Fort II / Mierzwiączka / twierdzy Dęblin

1879 - 1889

DĘBLIN

1. Obiekt Kazamaty kaponiery głównej fortu II /Mierzwiączki/, twierdzy Dęblin	2. Czas powstania 1879 - 1889	3. Miejscowość DĘBLIN
---	----------------------------------	--------------------------

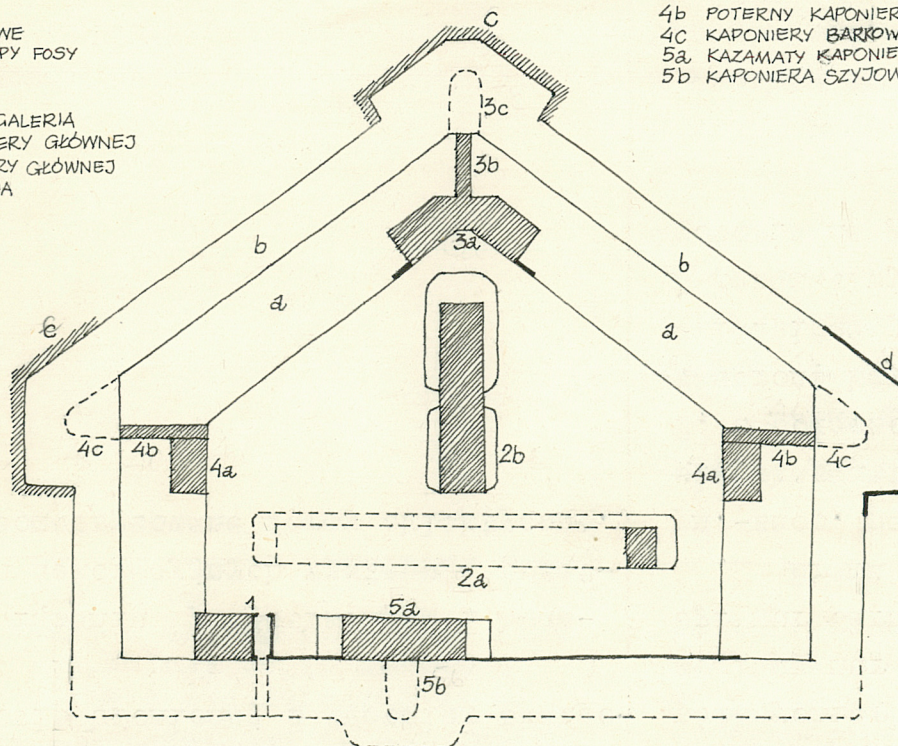
PRZYBLIŻONY SZKIC

- a. WAŁ BOJOWY
b. FOSA
c. GALERIE KONTRMINOWE
d. MUR PRZECIWSKARPY FOSY
1. BRAMA
2a. KOSZARY
2b. SKAZAMATOWANA GALERIA
3a. KAZAMATY KAPONIERY GŁÓWNEJ
3b. POTERNA KAPONIERY GŁÓWNEJ
3c. KAPONIERA GŁÓWNA

- 4a. KAZAMATY KAPONIER BARKOWYCH
4b. POTERNA KAPONIER BARKOWYCH
4c. KAPONIERY BARKOWE
5a. KAZAMATY KAPONIERY SZYJOWEJ
5b. KAPONIERA SZYJOWA

Fort położony 1,25 km na pn.-wsch. od bastionu II cytadeli w sąsiedztwie przedmieścia-Mierzwiączki. Ma rzut głębokiego pięcioboku osłoniętego w barkach i czołach artyleryjskim wałem ziemnym. W szyi, przy bramie, ceglany mur obronny. Otoczony był fosą, zapewne wodną, bronioną ze skarpowych: dwóch półkaponier barkowych, kaponiery głównej i szyjowej. W sąsiedztwie półkaponier i kaponiery głównej fosa poszerzała się, ujęta w ceglany mur przeciwskarpowy, częściowo z kontrminami. W fosie był mur Carnota. Na zewnątrz jej kryta droga i glasis.

Brama główna fortu, zapewne z mostem przez fosę, była w pn.-zach. partii dziedzińca. W centrum dziedzińca znajdowały się skazamatowane koszary, tworzące w rzucie odwróconą literę T, z połączoną z nimi wielką skazamatowaną galerią skierowaną w stronę kaponiery głównej. Do czterech kaponier prowadziły z dziedzińca poterny. Przy ich bramach zespoły kazamat. Z kazamat wyprowadzone były windy dla amunicji do schronów przygotowania na głównym wale artyleryjskim.

20. Najpilniejsze postulaty konserwatorskie 1. Jedyny zachowany w czytelnym stanie fort twierdzy Dęblin. Należy objąć staranną opieką i udostępnić dla zwiedzających. 2. W perspektywie przeznaczyć na cele kulturalne, obecnie kontrolować sposób użytkowania. 3. Uporządkować teren, rozebrać szpecące budowlę i dostosować program adaptacji do kubatury istniejących kazamat. 4. W kazamatach przeprowadzić prace konserwatorskie.		5. Zniszczone 4 kaponiery, mur Carnota i koszary uczynić w poziomie terenu 6. Przywrócić pierwotne ukształtowanie fosy i uzupełnić czytelną ubytki w głównym wale artyleryjskim w glasis i w nasypach kazamat. 7. Zlikwidować wysypisko śmieci w sąsiedztwie fortu.	
cd pod pkt.19

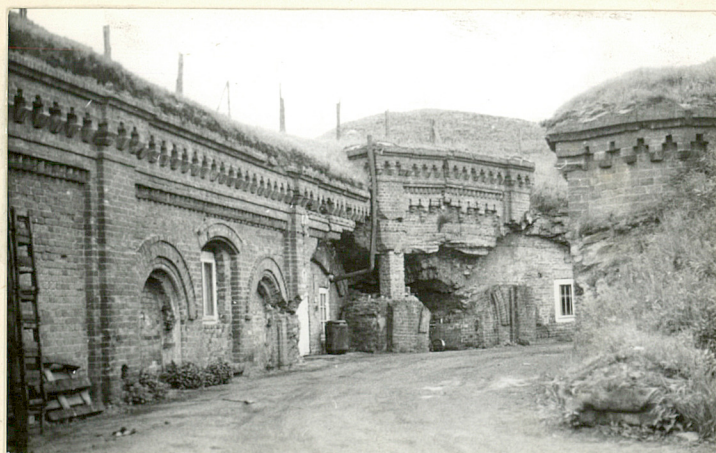
WIDOK KAZAMAT OD DZIEDZIŃCA

W elewacji układ symetryczny. Złożona z nieco wyższego i bogaciej dekorowanego segmentu środkowego z bramą do poterny i wydzielonych pilastrami segmentów bocznych. W polach segmentów otwory okienne i drzwiowe w bogatej oprawie profilów uskokowych. Pilastry i szeroki pas gzymsowy ujęte dekoracyjnymi uskokami. Bogaty gzyms wznosi się nad zgeometryzowanymi arkadkami / pseudomachikułami /.

18. Prace budowlane i konserwatorskie, ich przebieg i dokumentacja		19. Stan zachowania (fundamenty, ściany zewnętrzne, ściany wewnętrzne, sklepienia, stropy, konstrukcje dachowe, pokrycie dachu, wyposażenie i instalacje) <p>Z zespołu budowli kaponiery głównej zachowane: poterna prowadząca do kaponiery, kazamaty i 2 schrony pogotowia. Niezachowana kaponiera. Stan techniczny ścian i sklepień dość dobry, występują lokalne zawilgocenia. Miejscami ubytki w wale bojowym. W elewacji segmentu środkowego zachowana jedynie górna partia bramy. Elewacje kazamat również wykazują miejscowe ubytki i przemurowania cegłą.</p>

20. Najpilniejsze postulaty konserwatorskie		1. Elewacje i wnętrza należy doprowadzić do pierwotnego stanu na tyle, na ile pozwalają zachowane relikty symetrycznych powtarzalnych elementów. Jeżeli nie uda się odczytać pierwotnego ukształtowania bramy należy namknąć ją z zastosowaniem form nie fałszujących oryginalnych lecz szarmonizowanych i podkreślających wysoki walor architektoniczny bogatych elewacji tego zespołu.

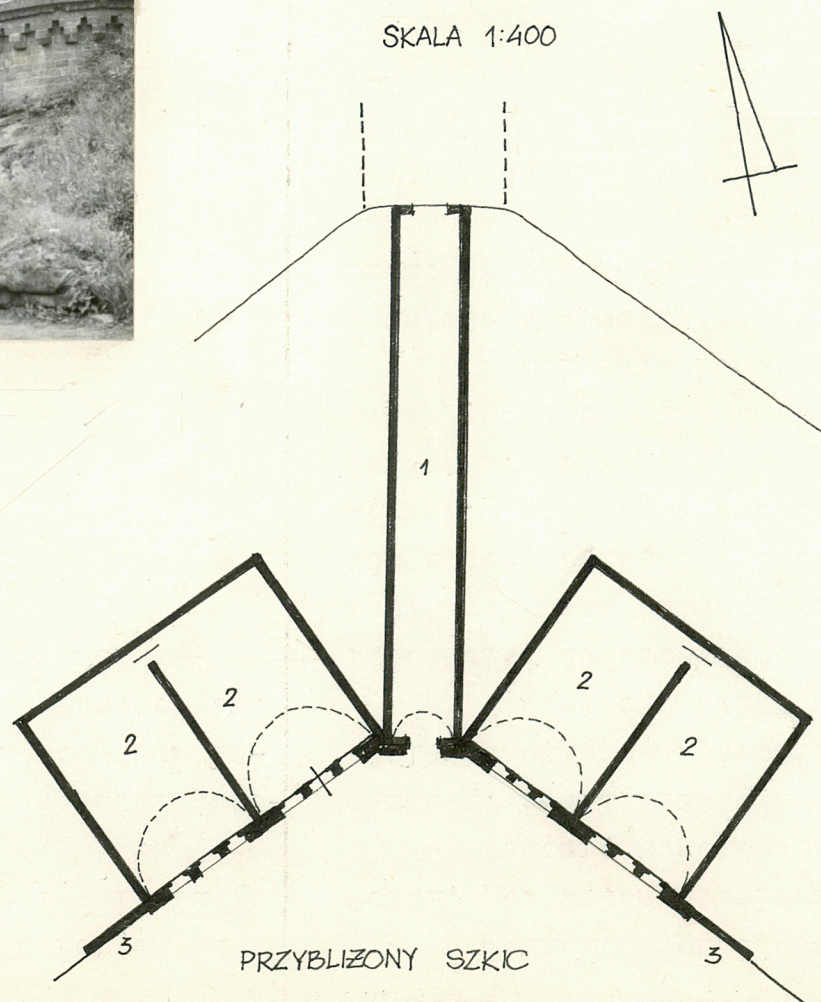
PRZYBLIŻONY SZKIC

1 POTERNA
 2 KAZAMATY
 3 MURY OPOROWE

Jednokondygnacyjne kazamaty z poterną, położone w osi fortu, pod wałem artyleryjskim.

W osi sklepią poterna wiodąca do kaponiery. Po bokach w układzie symetrycznym po dwie głębokie komory kazamat, połączone przejściami przy ich tylnej ścianie, z wyprowadzonymi do schronów pogotowia szachtami wind do transportu amunicji na stanowiska artyleryjskie wału bojowego. Na wale 2 ceglane schrony pogotowia, pokryte nasypem ziemnym z nieozdobnym, półokrągłym wejściem bez przelotni.
