KARTA EWIDENCYJNA
ZABYTEKÓW ARCHITEKTURY
I BUDOWNICTWA

DZWONNICA

1787 r.

GÓRECKO KOŚCIELNE

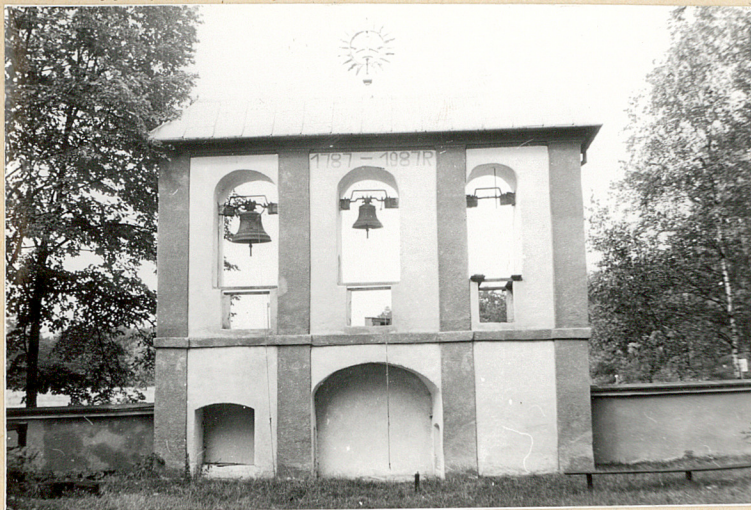
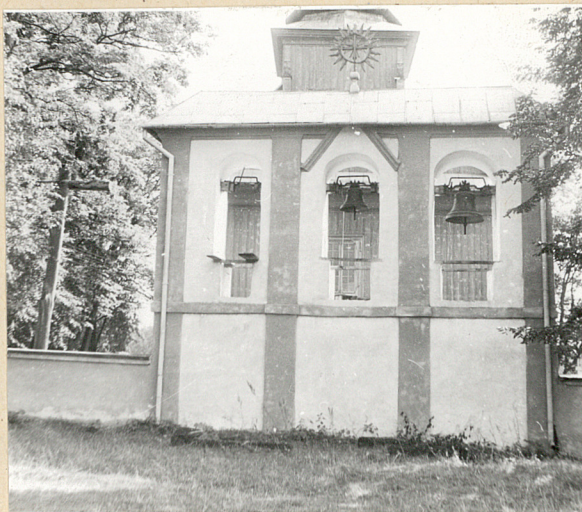
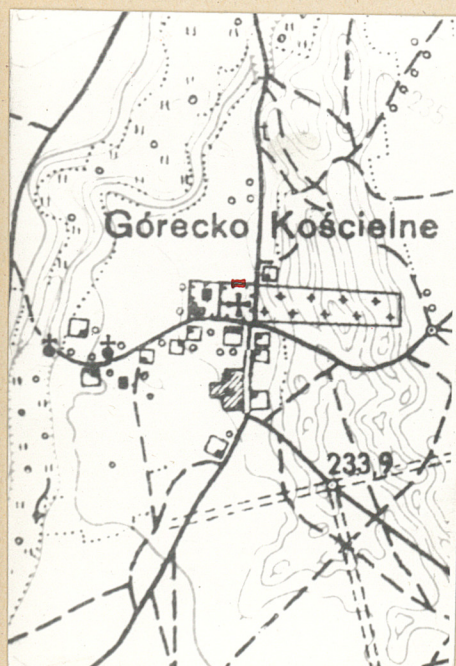
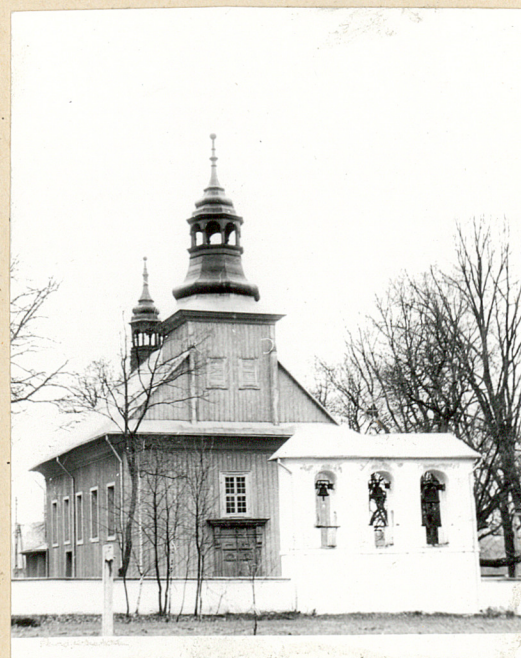
11. Zdjęcia, plan sytuacyjny, rzuty

Dzwonnica usytuowana jest w murze ogrodzenia cmentarza kościelnego, od strony północnej od kościoła, na jego osi głównej. Murowana z kamienia, otynkowana. Dwukondygnacyjna, przykryta niskim daszkiem czterospadowym pobitym blachą.

Ściany dłuższe rozczłonkowane lizenami /po 4 na każdej ścianie wzdłużnej/. W dolnej kondygnacji od strony kościoła dwie wnęki arkadowe, środkowa była pierwotnie główną bramą wejściową na cmentarz kościelny, w nie znanym czasie w połowie grubości zamurowaną. W kondygnacji górnej trzy otwarte arkady dzwonowe, we wschodniej brak dzwonu.

W połowie długości kalenicy daszku duży krzyż żelazny otoczony promienistym kołem.

Wejście na górną kondygnację we wschodniej ścianie szczytowej.

14. Kubatura 88 m ³	15. Powierzchnia użytkowa 12 m ²	16. Przeznaczenie pierwotne dzwonnica	17. Użytkowanie obecne dzwonnica
18. Prace budowlane i konserwatorskie, ich przebieg i dokumentacja W 1975 r. zamieniono pokrycie gontowe daszku na blachę.		19. Stan zachowania (fundamenty, ściany zewnętrzne, ściany wewnętrzne, sklepienia, stropy, konstrukcje dachowe, pokrycie dachu, wyposażenie i instalacje) Stan zachowania dobry	
		20. Najpilniejsze postulaty konserwatorskie Uzupełnić brakujący dzwon.
