1. Obiekt

KAPLICA CMENTARNA

GÓRECKO Kościelne

11. Zdjęcia, plan sytuacyjny, rzuty

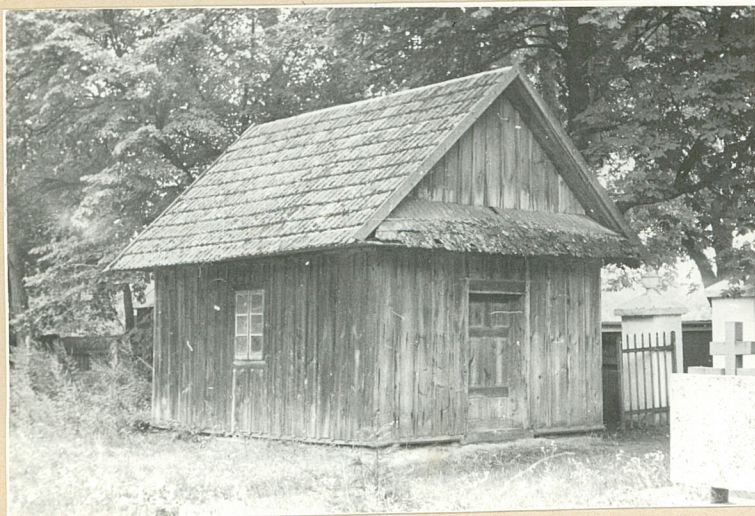
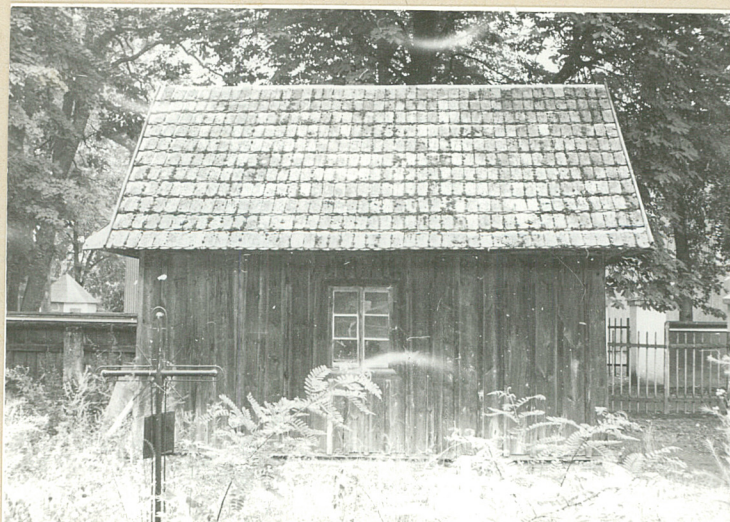
Kaplica usytuowana jest przy bramie wejściowej cmentarza grzebalnego, na jego zachodnim obrzeżu.

Drewniana, posadowiona na niskiej podmurówce z kamienia. Konstrukcji wieńcowej bez ostatków. Z zewnątrz oszalowana deskami przybijanymi pionowo z listwowaniem.

Założona na rzucie prostokąta, z wejściem od północy.

Bryła w formie prostej skromnej kaplicy.

W elewacji frontowej /północnej/ drzwi wejściowe, w połowie długości elewacji bocznych niewielkie okna 6-kwaterowe.

Przykryta dachem dwuspadowym, pokrytym dachówką cementową. Szczyt frontowy z gontowym daszkiem okapowym.
