Nr 109

~~KOŚCIÓŁ PARAF.~~ p.w. Narodzenia Najśw. Panny Marii i DZWONNICA

gm. HOROBYŁO
STRYZÓW

I poł. XIX

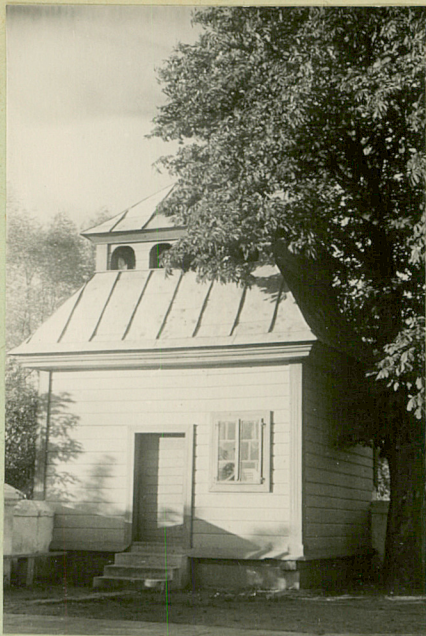
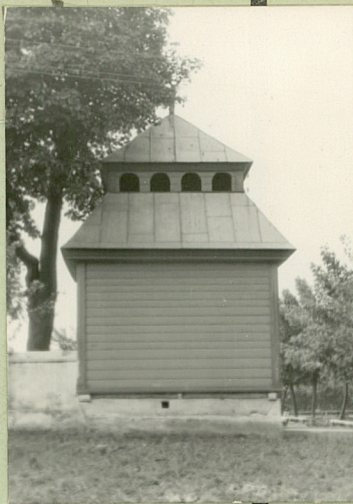
31. Szkic sytuacyjny, plan schematyczny, uwagi opisowe, fotografia

Kościół orientowany, konstrukcji szkieletowej, drewniany. Prezbiterium zamknięte trójkątnie z czworoboczną zakrystią od półn. bryła nowa prostokątna z uszami zach. połączona w ostatnich latach. Wystrój malowany porocznym sklepieniem o kulach płaskich, w zakrystii sklepienie. Dachy naddane. Nad narys wierzchołka na symetryczny kształt barokowy.

Drewniana konstrukcja szkieletowej. Ładunek o ścianach pionowych malowanych drewnem. Drewniany dach. Górna kondygnacja wieża, oddzielona od dolnej dachem pulpitowym, pełnię półokrągłej ośrodkowej. Dach mansardowy, blaszany.
