1. Obiekt zabytkowy

KOŚCIÓŁ PARAF. Pw. św. Piotra i Pawła

MONIATYCZE

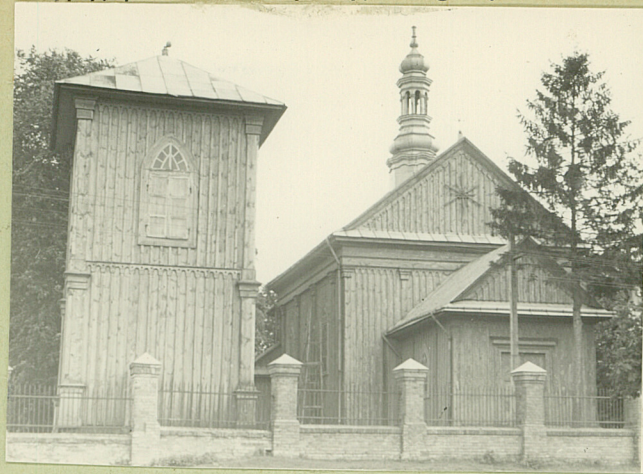
31. Szkic sytuacyjny, plan schematyczny, uwagi opisowe, fotografie

Kościół - orientowany, drewniany, konstrukcji zrębowej, oszalowany deskami. Prezbiterium zamknięte trójbocznie, przy nim od pld. i pn. zakrystia i schładzik, obecnie kruchta. Świątelnia nawą prostokątną z niewielkim przedświątkiem od zach. Wewnątrz stropy. Chór murycki drewniany, wsparty na dwóch kolumnach. Ściany zewnętrzne opadnięte pilasterkach. Okna o wykręgu ostrołukowym. Dachu szedłowe, nad nawą wieżyczka na sygnaturkę kształtu barokowego.
