D Z W O N N I C A

w zespole cerkiewnym

C H E Ł M

22-100 Chełm
ul. H. Sienkiewicza 2.

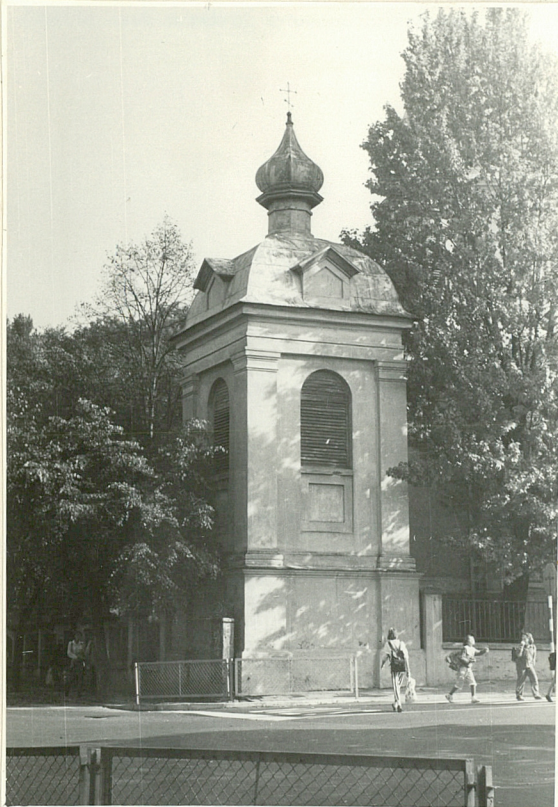
Elewacja
frontowa

Elewacje - Wszystkie rozwiązane podobnie: z wysokim cokołem nieco wysuniętym poza lico ściany, wydzielonym gzymsem, na którym postawione narożne pilastry górą ogzymrowane. Pośrodku każdej ze ścian arkadowe przeźrocza przesłonięte żaluzjami a pod nimi kwadratowe płyciny. Górą ściany są wokół ujęte belkowaniem. W elewacji wschodniej, w partii cokołowej małe sześciokątne okienko zamontowane na stałe. Elewacja północna z drzwiami płycinowymi, nieco zagłębionymi, w partii cokołowej.

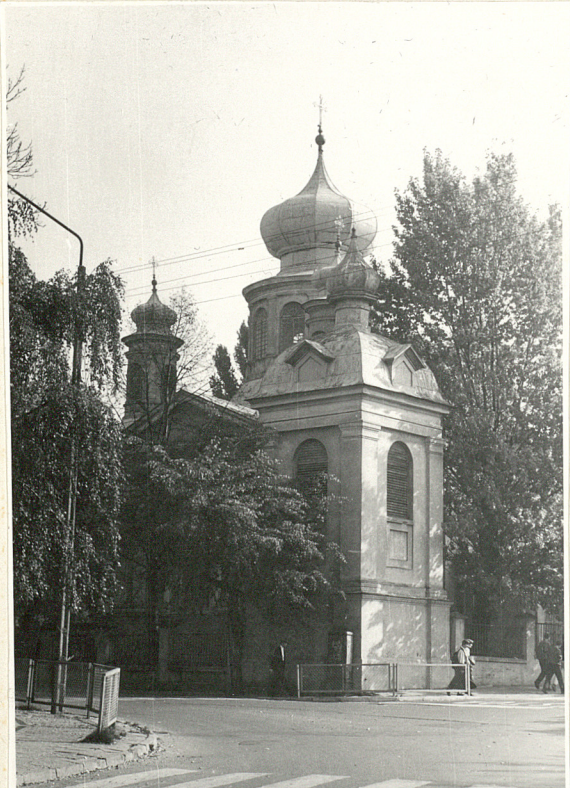
</div> <p>Widok dzwonnicy na tle budynku cerkiewnego od strony południowo-zachodniej</p>		<p>19. stan zachowania (fundamenty, ściany zewnętrzne, ściany wewnętrzne, sklepienia, stropy, konstrukcje dachowe, pokrycie dachu, wyposażenie i instalacje)</p> <p>Stan zachowania dobry.</p> <ul style="list-style-type: none"> - Budynek po remoncie, utrzymany w dobrym stanie technicznym. i dobrze zabezpieczony. <p>20. Najpilniejsze postulaty konserwatorskie</p> <p>Ze względu na niższe niż poziom gruntu umocowanie drzwi wejściowych wskazane jest zabezpieczenie ich przed penetracją wód gruntowych.</p>
