1. Obiekt
WIKARÓWKA KOŚCIOŁA SZPITALNEGO P.W.ŚW.DUCHA I ŚW.ANNY

2. Czas powstania
XVIII w., XIX w.

3. Miejscowość
KAZIMIERZ DOLNY

4. Adres **Kazimierz Dolny 24-120**
ul.Nadrzeczna 7

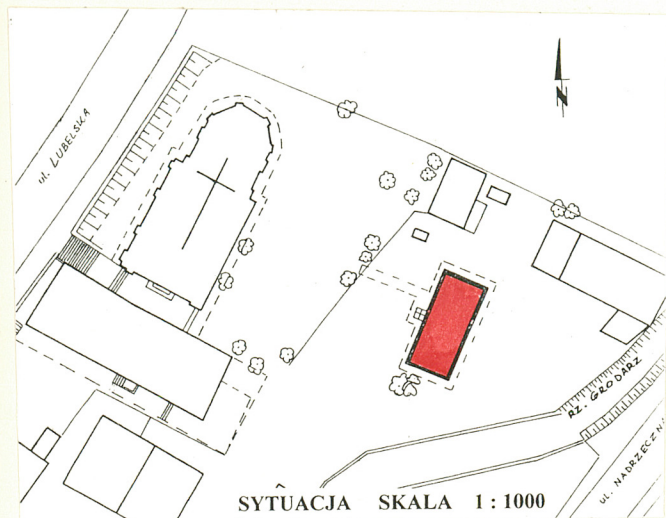
SYTUACJA SKALA 1:1000

SYTUACJA: Budowla usytuowana jest w obrębie nieregularnej, nieogrodzonej działki w sąsiedztwie rzeki Grodarz, na pd.wsch.od zespołu kościelno-szpitalnego. Frontem zwrócona jest ku pn.zach.Przed nim - przydomowy ogródek otoczony niskim płotem sztachetowym. Dojście do obiektu - ścieżką. W części pn.wsch.działki - stodoła.

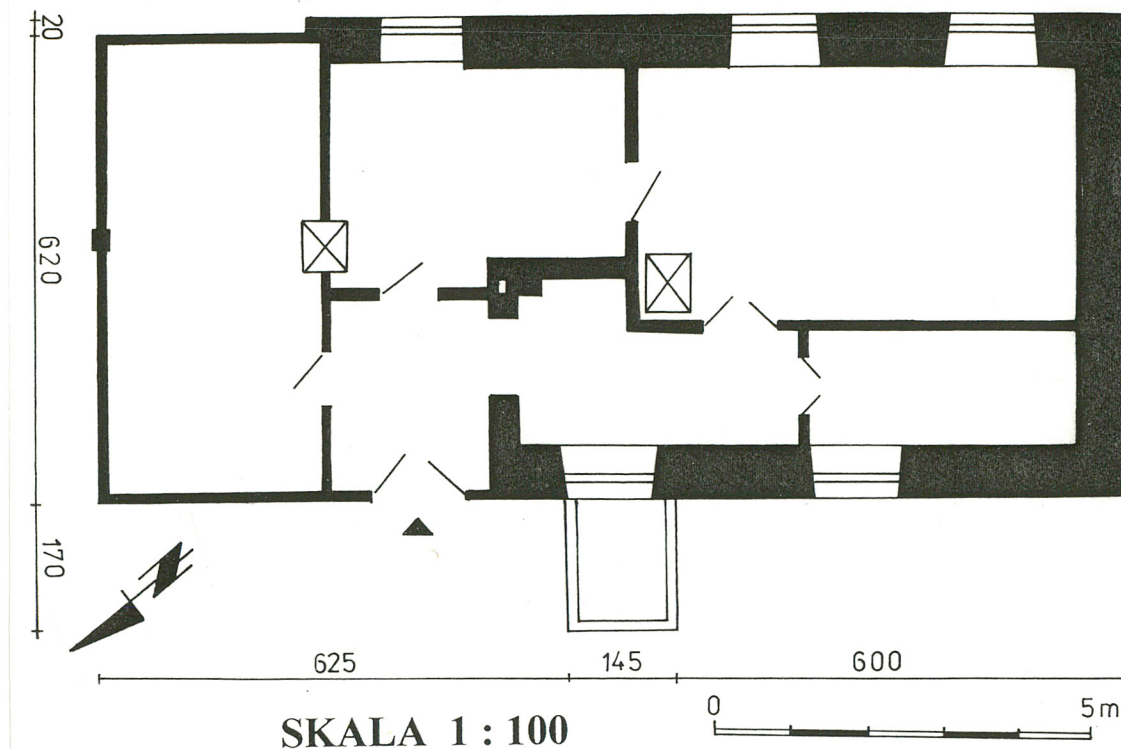
5. Zawartość wkładki (nazwa materiału uzupełniającego)
RZUT PRZYZIEMIA I FOTOGRAFIE

RZUT: Prostokątny. Układ wnętrza niesymetryczny: jedno - i dwutraktowy z przedsionkiem. Cztero - i trójdzielny. Część starsza pierwotnie jednoprzetrzenna.

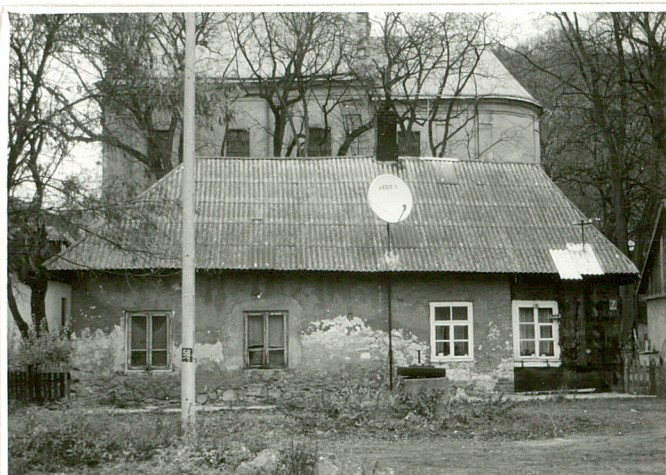
ELEWACJE: Jednokondygnacyjne, gładkie, dłuższe - przeprute nieregularnie rozmieszczonymi otworami. Fasada: niesymetryczna, trójosiowa, z wejściem po stronie pn. Elewacja tylna - czteroosiowa. Ściany szczytowe ślepe.

1. Elewacja tylna - widok od pd. wsch.

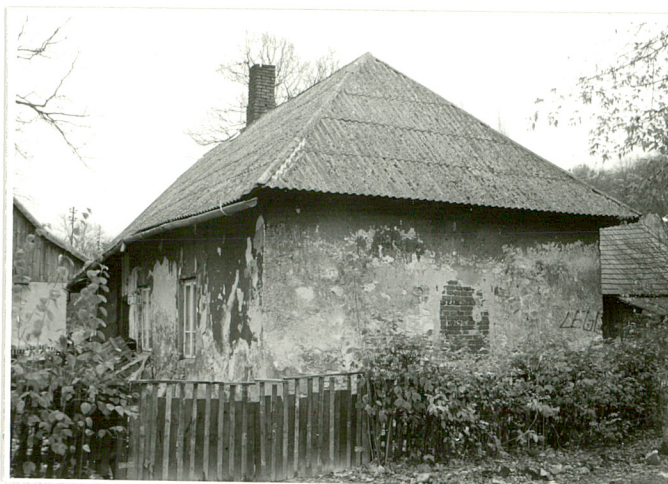
2. Widok od pd. zach. - elewacja boczna pd.

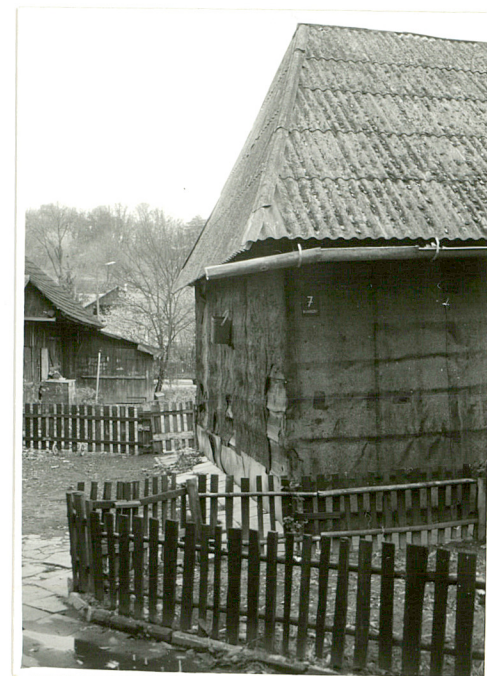
3. Widok od pn. zach. - elewacja boczna pn.

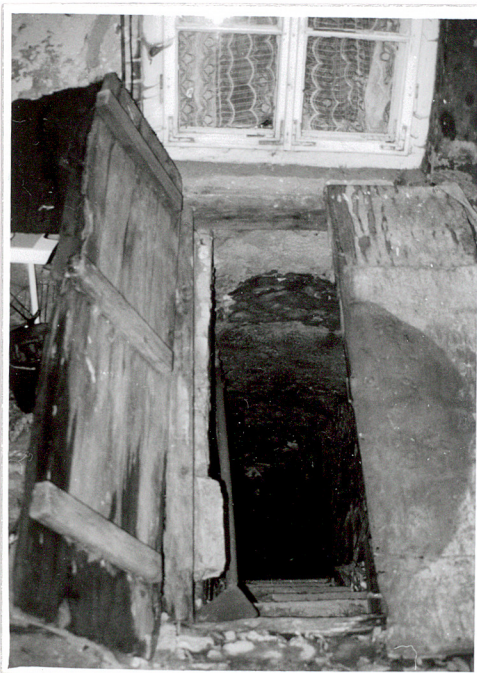
BRYŁA: Jednokondygnacyjna, przysadzista, z dachem o wydatnym okapem. W fasadzie obudowane zejście do piwnic, zabezpieczone deskowymi drzwiami w położeniu ukośnym.

1. Fasada - zejście do piwnic.

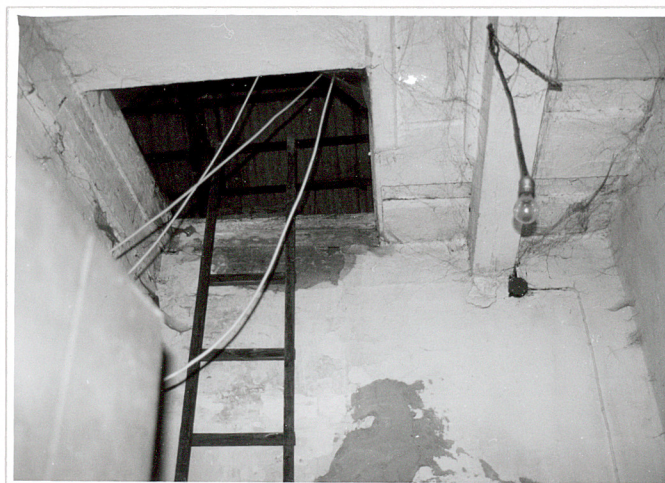
WNĘTRZE: W przedsionku wejście na strych za pośrednictwem drabiny. W pomieszczeniach brak elementów do odnotowania.

2. Wnętrze – wejście na strych z sieni.

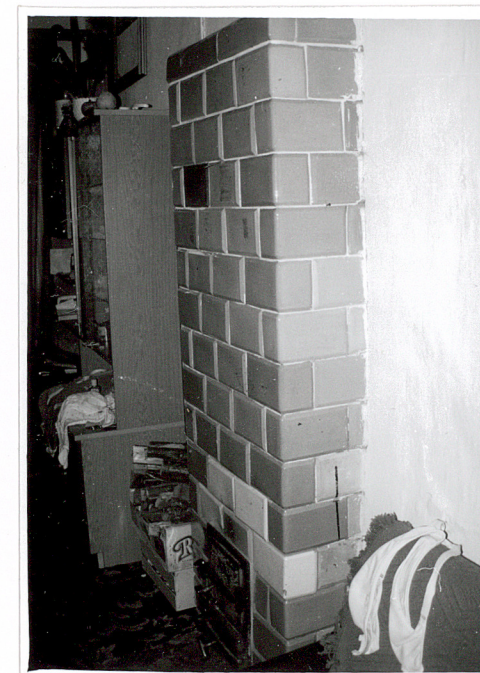
3. Fragment pomieszczenia w trakcie tylnym.

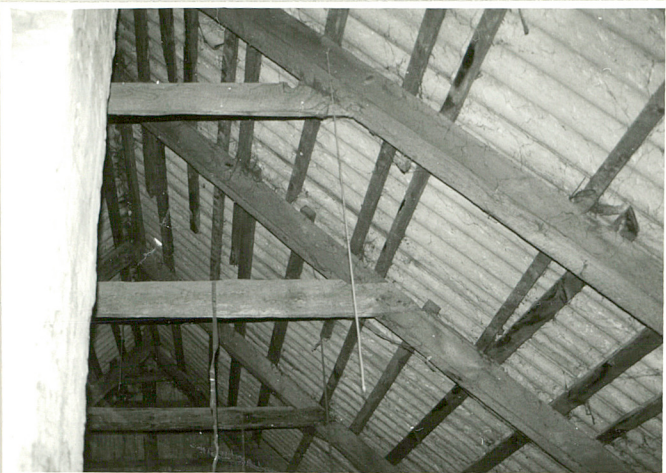
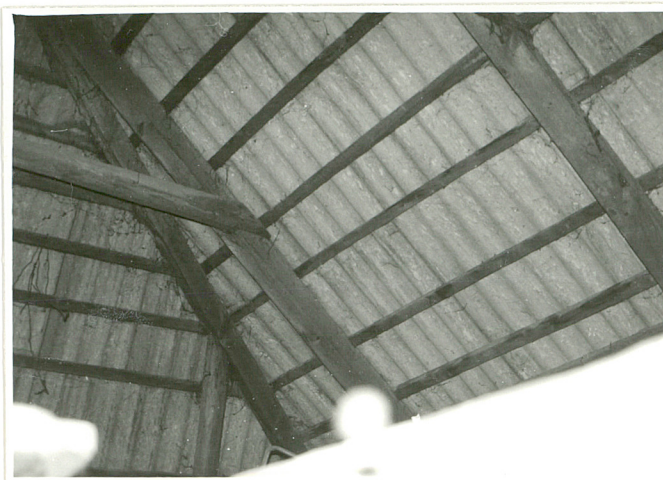
MATERIAŁ I KONSTRUKCJA: Murowana z kamienia i cegły, obustronnie otynkowana. Dach czterospadowy o konstrukcji krokwiowo-płatwiowej z jętkami. Pokrycie - eternit. Strop belkowy. Piwnica sklepiona kolebką. Dział pn.drewniany, ocieplony papą. Podłogi z desek oraz posadzki betonowe przykryte płytą pilśniową /część nowsza/. Otwory prostokątne. Drzwi deskowe. Okna nowe: dwuskrzydłowe, cztero - i sześciokwaterowe.

1,2 Strych z fragmentami więźby dachowej.

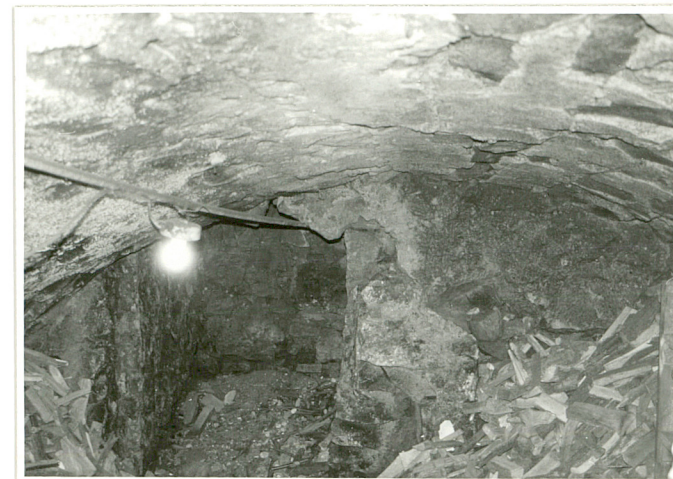
3 Piwnica pod pd. częścią budowli.
