OGRODZENIE KLASZTORU OO Reformatów

XVIII w.

KAZIMIERZ DOLNY

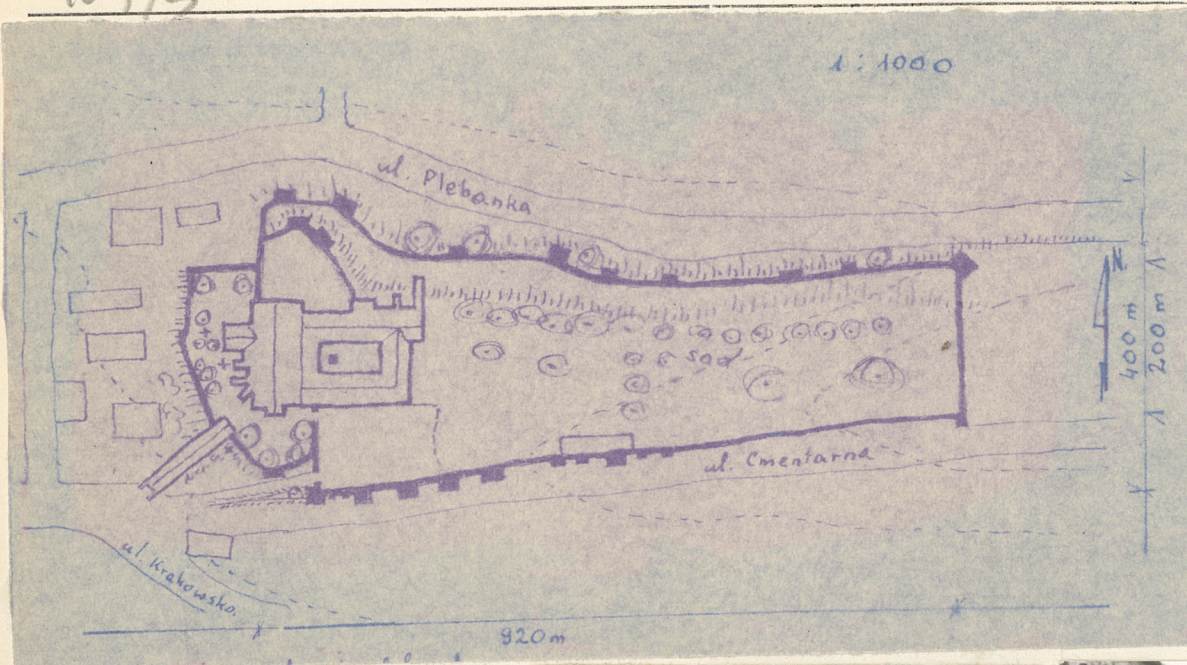
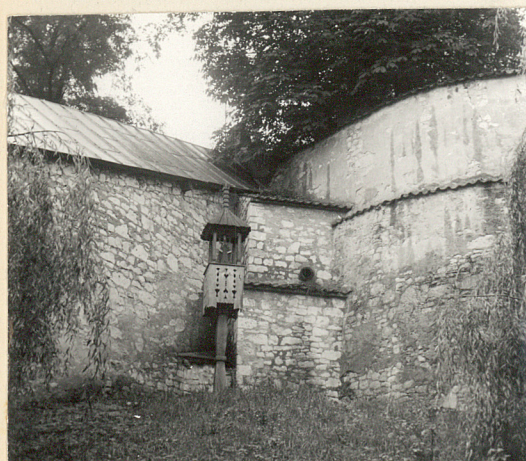
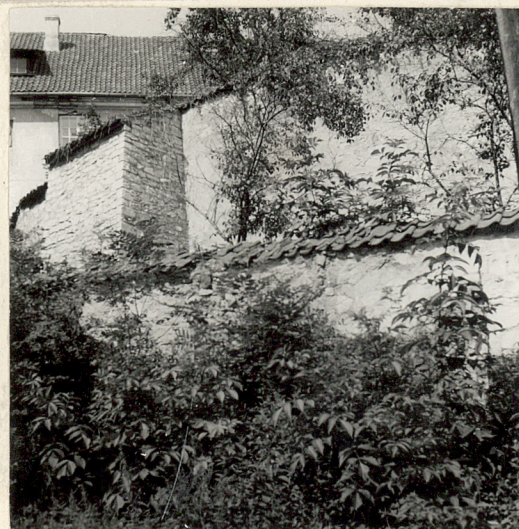
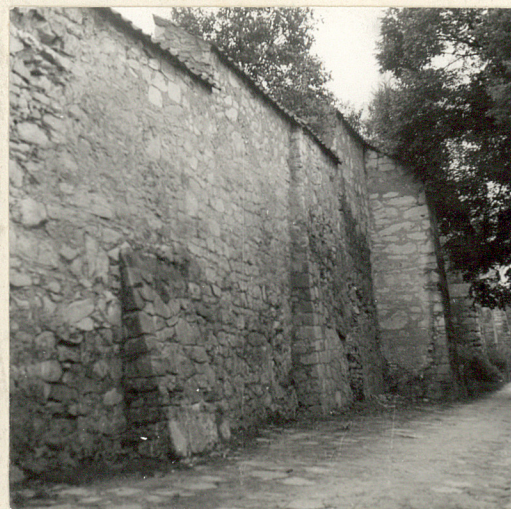
Mur okalający wzgórze klasztorne zbudowany z miejscowego wapienia układanego warstwowo, z dużych bloków, na przemian z warstwą drobnych kamyków. Nakryty dwuspadowo dachówką-esówką. Częściowo tynkowany. Przebiega prawie po linii prostej wzdłuż ulicy Cmentarnej. W jej części zachodniej podparty potężnymi szkarpami, w partii środkowej ustawiony częściowo na murze budynek gospodarczy z okresu międzywojennego, Część muru pod budynkiem oszkarpowana / przypory różnej wielkości/ Na narożu pn,wsch, mała szkarpa, zwrócona na północ. Krótka część muru od strony cmentarza jest stosunkowo niska. Na narożu pd,wsch. ukośna, potężna szkarpa. Faliście przebiegający mur wzdłuż ul. Plebanka, rzadka, względnie równomier- nie oszkarpowany. Przy pd. elewacji kościoła i cz. klasztoru wbudowany dodatkowy, bardzo wysoki mur z dwoma szkarpami. Po stronie zachodniej z obu stron kościoła i klasztoru mur dochodzi do ścian budynków. Wejście do klasztoru tworzy brama z dwu skłupów.

14. Kubatura -	15. Powierzchnia użytkowa ok.2.5 km dł.	16. Przeznaczenie pierwotne ogrodzenie i mur oporowy	17. Użytkowanie obecne ogrodzenie i mur oporowy
18. Prace budowlane i konserwatorskie, ich przebieg i dokumentacja		19. Stan zachowania (fundamenty, ściany zewnętrzne, ściany wewnętrzne, sklepienia, stropy, konstrukcje dachowe, pokrycie dachu, wyposażenie i instalacje) Wielokrotnie łatany, naprawiany. Od strony Plebanki w złym stanie. przy narożniku zach. część muru wyłamana, szkarpa pd.- zach. częściowo zrujnowana.	
20. Najpilniejsze postulaty konserwatorskie Naprawienie ubytków.
