1. Obiekt

^{284/4} KUZNIA w parku podworskim

S T E F A N K O W I C E

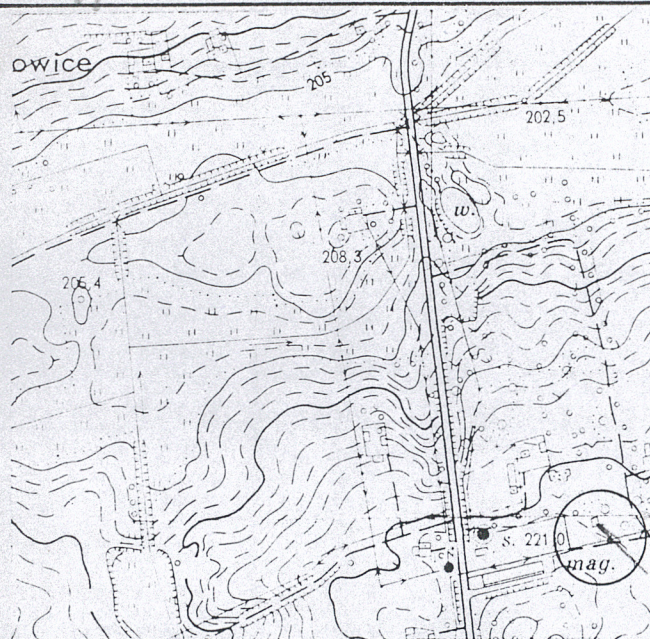
Kuźnia murowana z czerwonej cegły, malowana farbą wapienną. Ściany ujęte w narożach w lizeny. Dach trójspadowy, konstrukcji krokwiowej, kryty blachą. Krokwie wysunięte poza lica ścian, tworzą okap. Od południa podcień oparty na trzech sochach. Drzwi frontowe współczesne, jednoskrzydłowe, po bokach podłużne okienka zamknięte łukiem. Od wschodu duże okno w ścianie, w ścianie zachodniej nad oknem data " 1897 ". Ściana tylna przecięta trzema lizenami, w szczycie okrągłe otwory, otoczone ceglana obwódka. Wzdłuż środkowej lizeny przewód kominowy. Wnętrze całkowicie przebudowane, nie pozostało nic z dawnego wyposażenia kuźni.

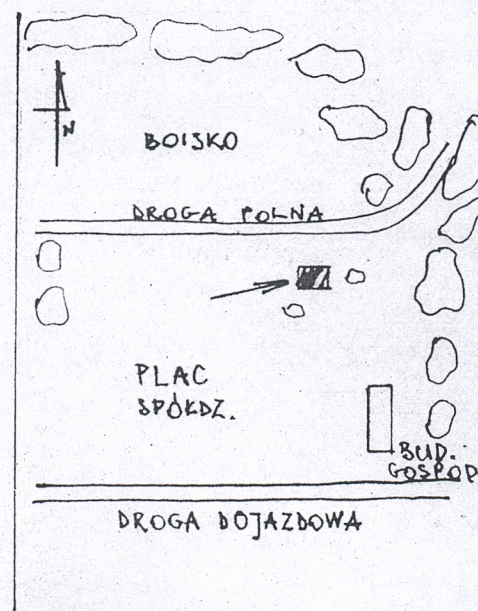
SITUACJA

Budynek kuźni znajduje się poza terenem parku, obok placu - składu buraków.

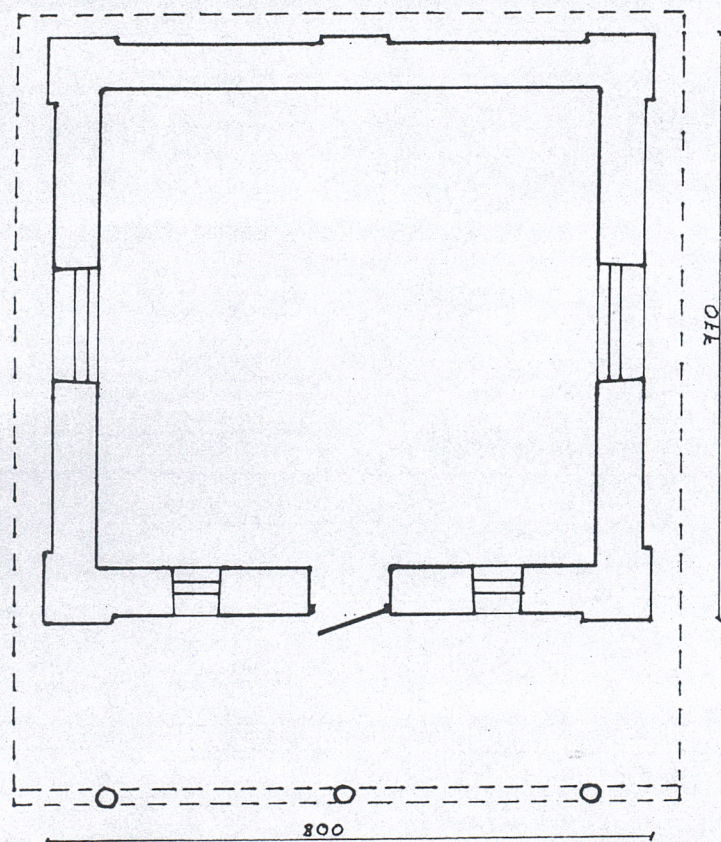
RZUT POZIOMY SKALA 1:100

Ściany i dach w dobrym stanie, spróchniałe belki stropowe, wnętrze przebudowane.

Niewłaściwe użytkowanie obiektu, zalecana zmiana np. na ekspozycję związaną z pierwotnym użytkowaniem.
