1. Obiekt zabytkowy

KOŚCIÓŁ PARAF. pw. Matki Boskiej Łaskawej

2. Miejscowość

gm. HRUBIESZÓW
SZPIKOTÓSY

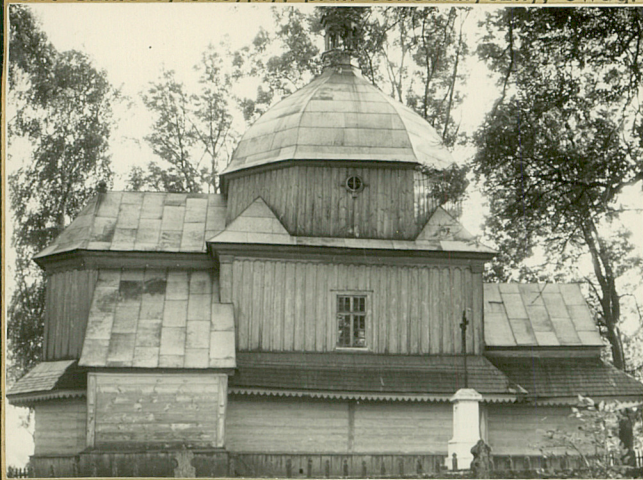
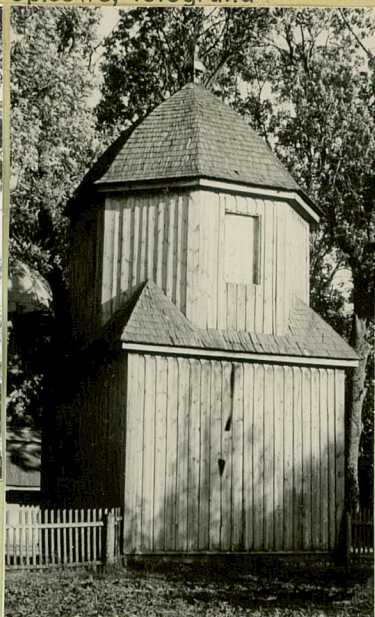
31. Szkic sytuacyjny, plan schematyczny, uwagi opisowe, fotografia

Orientowana, drewniana, konstrukcji zrębowej,
oszalowana deskami. Prezbiterium ramienne,
trójbockie, przy nim od ptn. zakrystia. Ściana
nawa kwadratowa, od zachodu prostokątny
przebiegi (baliniec). Wewnątrz w prezbiterium
sklepienie porożne, ołtarz opieczony, w
nawie osmiopolewe, kopułaste, w porożach
lokalnościach stopy. Na zewnętrznej w połowie
wysokości ścian wydzielone zadaszenie. Dachy
siodłowe, nad nawą, na osmiobocznym gło-
wie kopuła wieńcowa latarnia.

Dzwonnica - drewniana, konstrukcji słup-
owej, oszalowana deskami. Kwadratowa, osza-
lana pionowymi, dachu kondygnacja. Wyższa
kondygnacja 8-boczną z wieżą z wieżą
dolną zadaszeniem, nakryta dachem
kopułastym, osmiopolewym.

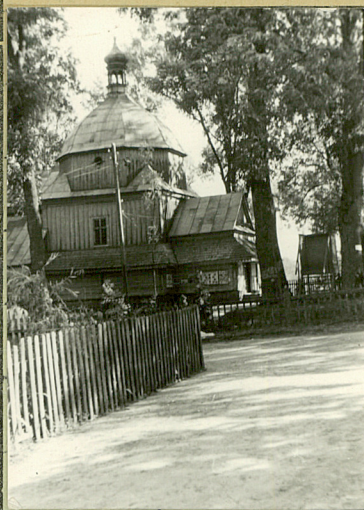
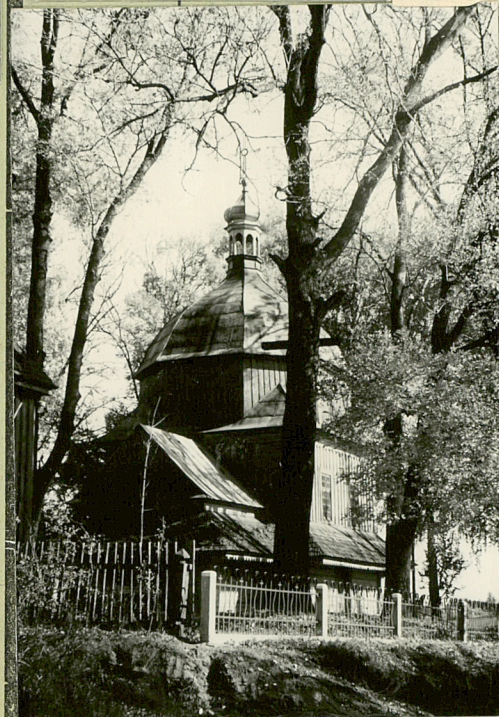
Fot. J. u AWRZAK 66.

Cerkiew grecko-katolicka, następ-
nie prawosławna, od 1920 r.
kościół rzymsko-katolicki.
