1. Obiekt zabytkowy

Kamienica Celejowska, ul. Senatorska #41

KAZIMIERZ. gm. w.

XVII

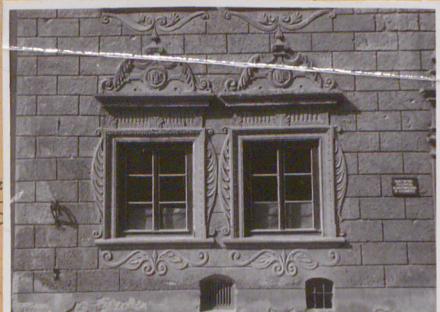
Fasada zdobiona bogatą attyką gwieździstą oddzieloną od partii wieńcowej silnie występującym gzymsiem zdobionym rzeźbami, wolutami orłami i atlantami. Podobny gzyms dzieli tarczę dolną attyki od gwieździstej. Łysa dolna attyka rozstrakonkowana zdobiona pilasterkami jonickimi, ozdobiona fryzami attadorym i głębockimi, zamkniętymi nussami wyłazłymi. Gwiezda attyki składa się z trzech kręgów o wieńcu bogatym i fantazyjnej dekoracji architektoniczno-vegetacyjnej. Węzeł środkowy otoczony na skrajach pojedyną nissą, w obramieniach architektonicznych, zwieńczonych belkowaniem, otoczone z boków i z góry przez sułki, gryfy, delfiny, bazy liski, zdobione warowaniami, a w przestrzeniach między otoczeniami, obeliskami. W niszach środkowych resty: Chrystus Król i Matki Boskiej Królowej, w bocznych św. Józef i Uroczyska i Barłomiej. Okna wejściowa zamknięte półkolistą o uszy, bogatym portalem wystym pilasterami dźwi gójszymi belkowaniem ze zwieńczeniem z hieroglifem Chrystusa. Okna o nowej dekoracji: portalem w profilowanych, prostokątnych obramieniach, zdobione stylizowanymi motywami roślinnymi z gzymsami nadokiennymi ze zwieńczeniem i hieroglifem Chrystusa; I. piętrowe o profilowanym obramieniu ozdobione fantazyjnymi motywami linearnymi, roślinnymi, festonami, głowkami psaków i cherubimów. Dach pagórkowy.

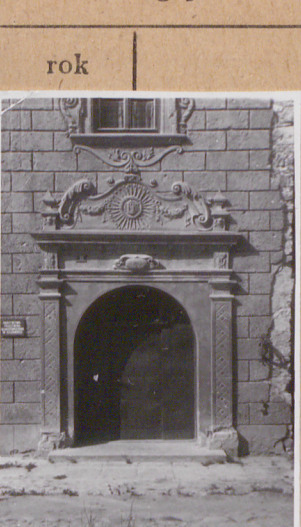
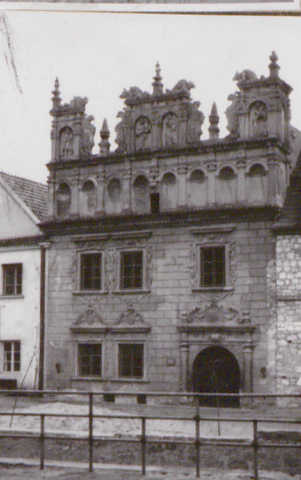
Dawniej w zabudowie szwarcy. Zwłaszcza frontem ku pa-  
włach. Murowana z kamienia, obytłowana, białowana. Za-  
tione na planie prostokąta. Dworkowygłazowa, podpiwni-  
czona. Trzykondygnacyjna. W przysięgu nie z koszyne sklepienie  
Kolebkowego z lunetami oraz izby sklepienie kolebkowe z lu-  
netami o profilach zdobionych wolnymi owalnymi oraz komo-  
rytę obecnie prowadzi. Na I. p. dwie izby z których większa z ko-  
lunową rozdzielającą okna białe i mrowalnymi ławami w  
rozgięciu muru. Korytę obecnie prowadzi. c. d.
