1. Obiekt 424/1 WILLA "WIECHA"	2. Czas powstania 1 ćw. XX w. / 1900 r.	3. Miejscowość KAZIMIERZ BOLNY
--------------------------------------	--	-----------------------------------

4. Adres ul. Szkolna 31 / st. numer / nr hipoteczny 24.
5. Przynależność administracyjna województwo lubelskie gmina w.m. DOW. PUŁAWY
6. Poprzednie nazwy miejscowości

UL. SZKOLNA 31 - fotografie z 1980 r., sytuacja

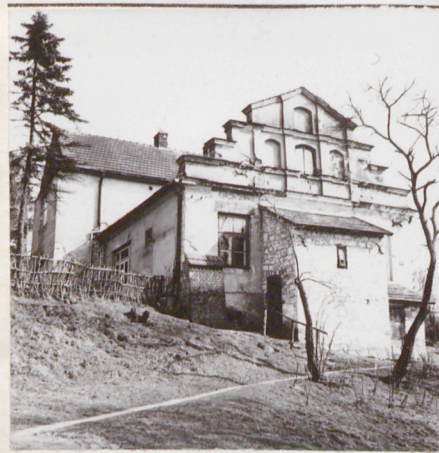
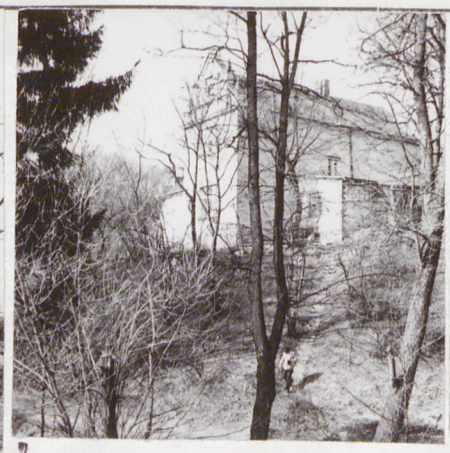
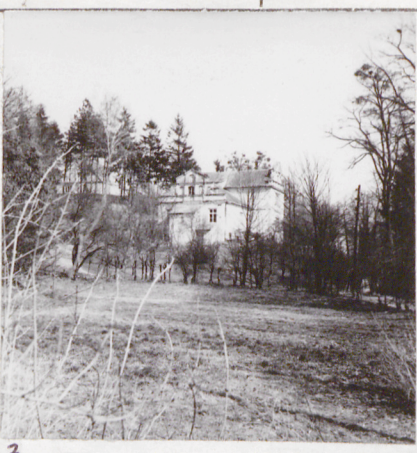
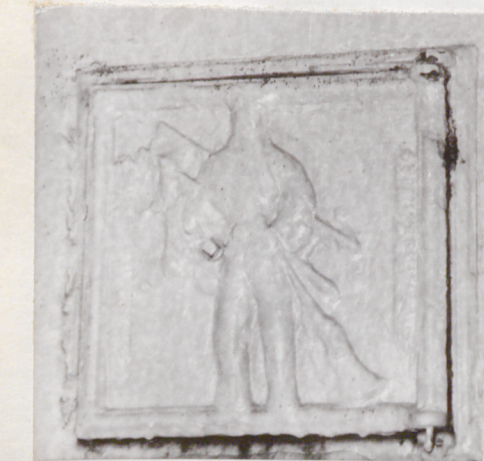
Usytuowana na granicy działnicy Doły, na stromym pagórku, po lewej stronie ulicy. Otoczona gęstymi krzewami i drzewami. Murowana z kamienia łamanego /miejscowego wapienia/ z gzymsami i szczytami z cegły, otynkowana. Dach pokryty dachówką zakładkową. Częściowo jedno, częściowo dwu-piętrowa, z parterową przybudówką. Na rzucie złożonym z trzech prostokątów, zbliżonym do krzyża łacińskiego, którego ramiona tworzy część dwupiętrowa, założona na osi pn - pd. Niski parter dostępny od pn, zaś piętro po schodkach od pd. Wejście od wschodu prowadzi przez parterową przybudówkę. Naroża pn.zach. wsparte przyporą. Ściany zwieńczone profilowanym gzymsem. Dachy siodłowe, dwuspadowe ze szczytami schodkowymi o bogatych podziałach poziomych i pionowych, ze ślepymi arkadami lub umieszczonymi w blendach okienkami strychowymi. Zwieńczenie szczytu nad częścią dwupiętrową ozdobione obeliskami.

W drzwiach - doTali. Stolaria płycinowa, obramienia profilowane. Żeliwne, ozdobne drzwiczki do łomina (z figurką łomimara). W balustradzie schodów - toczone tralki. Zachowane dwa piece z ozdobnymi zwieńczeniami. Olina sześcioszybna. Instalacje: el., wod-kan., piece.

14. Kubatura <b>~ 700 m<sup>3</sup></b>	15. Powierzchnia użytkowa <b>~ 170 m<sup>2</sup></b>	16. Przeznaczenie pierwotne <b>mieszkalne</b>	17. Użytkowanie obecne <b>mieszkalne</b>
18. Prace budowlane i konserwatorskie, ich przebieg i dokumentacja		19. Stan zachowania (fundamenty, ściany zewnętrzne, ściany wewnętrzne, sklepienia, stropy, konstrukcje dachowe, pokrycie dachu, wyposażenie i instalacje)  <b>Zły stan. Spękania ścian kapitalnych. Znaczne zawilgocenie murów, ubytki tynków. Korozja dekoracji szczytów.</b>	
20. Najpilniejsze postulaty konserwatorskie  <b>Remont kapitalny z zachowaniem wystroju architektonicznego należy poprzedzić ekspertyzą geologiczną. Likwidacja szpecących przybudówek gospodarczych.</b>
