SPICHLERZ

1 ćw.XVII w.

KAZIMIERZ DOLNY

24-120 Kazimierz Dolny  
ul. Tyszkiewicza 36 a ( d. 18 )  
nr hipoteczny [redacted] dz. nr 1/8

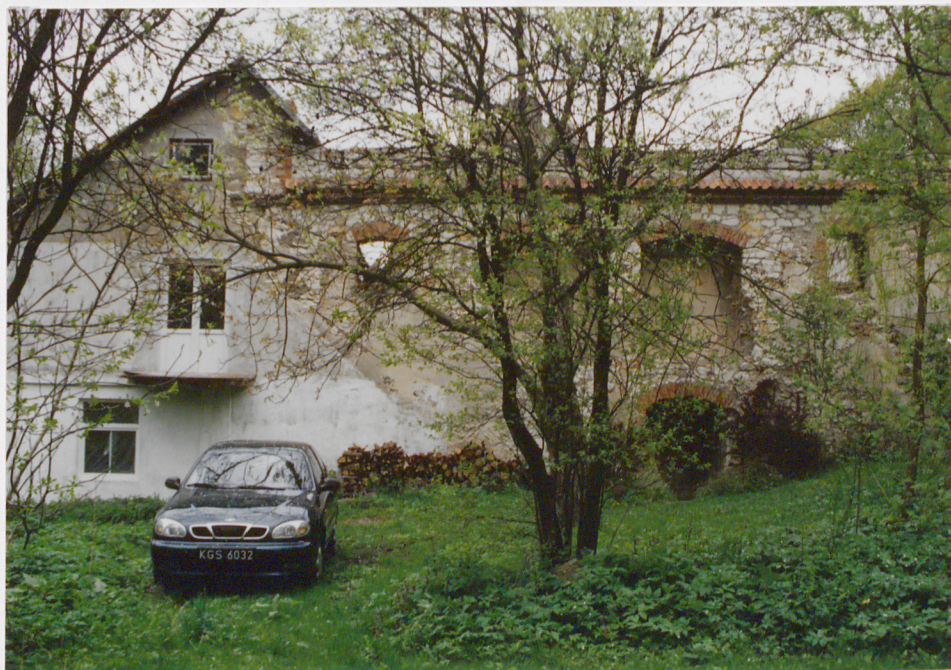
**Elewacje** : Elewacja frontowa ( płd.-zach. ) , szczytowa, w której pierwotnie loggia i wejścia do spichlerza. Składa się obecnie z dwu części : zachowanej do wysokości korony murów 2 kondygnacji ściany środkowych komór spichlerza i szczytowej ściany budynku mieszkalnego. Część pierwsza pierwotnie symetryczna , w obu kondygnacjach czteroosiowa. W przyziemiu obecnie tylko jeden otwór wejściowy, zamknięty ceglany łukiem odcinkowym , z wbudowaną prostokątną framugą ( bez skrzydła drzwi ), pozostałe otwory zamurowane – od wewnątrz pozostawione wnęki. W drugiej kondygnacji na osiach skrajnych nieduże otwory okienne, pomiędzy nimi zamurowane otwory drzwiowe. Wszystkie otwory zamknięte ceglanymi łukami odcinkowymi.

Nad otworami drugiej kondygnacji gzymsowanie nakryte daszkiem z dachówki i powyżej niewysoki pas muru z kam. wap ( w złym stanie ). Większa część elewacji z kamienia wapiennego, częściowo otynkowana. Część druga elewacji ( mieszkalna komora płn.-zach. ) niesymetryczna, w obu kondygnacjach i w szczycie jednoosiowa. W przyziemiu jedno okno jednoskrz. jednoszybowe ( z naklejonym szprosem ), z jednokrzydł., jednokw. nie otwieralnym nadświetleniem. W kondygnacji piętra dwuskrzydłowe drzwi balkonowe i balkon na belkach stalowych , bez balustrady ( pierwotnie w tym miejscu drewniany ganek na słupach , dostępny przy pomocy dostawionych do elewacji drewnianych jednobiegowych schodów – ślady schodów widoczne w tynku ). W szczycie niewielkie, zbliżone do kwadratu okienko jednokrzydł., jednokw. ( pierwotnie półokrągły, nie przeszklony otwór wentylujący poddasze). Elewacja gładko otynkowana , bez podziałów architektonicznych , za wyjątkiem opaski oddzielającej częściowo przyziemie od drugiej kondygn. i narożnej lizeny. Elewacja płn.-wsch. ( szczytowa ) najlepiej zachowana ( częściowo zrekonstruowana – spływy i sterczyny ) składa się z trzech części : całkowicie zachowanego korpusu środkowego, niewielkiego fragmentu ściany przyziemia komory płd.-wsch. oraz ściany komory płd.-zach , na której wybudowano ścianę szczytową budynku mieszkalnego. Ściana komory płd.-wsch. - zachowana do wysokości stropu nad przyziemiem - częściowo przysypana ziemią , z kamienia wapiennego i cegły , z resztkami tynku. Ściana korpusu środkowego symetryczna, dwukondygnacyjna , z trzykondygnacyjnym szczytem. Przyziemie i piętro bez podziałów pionowych i poziomych , oddzielone od szczytu bogato profilowanym gzymsem nakrytym dachówką. W obu kondygnacjach po cztery ustawione symetrycznie otwory szparowe ( jeden z otworów parteru zamurowany ). Kondygnacje szczytu oddzielone profilowanymi gzymsami, nakrytymi dachówką holenderką. Szczyt w dolnej kondygnacji trójosiowy. Na osi środkowej duży otwór zamknięty półkoliście, na osiach skrajnych małe otwory o kształcie leżących owali. W kondygnacji środkowej szczytu dwa małe otwory okrągłe . W kondygnacji trzeciej mały otwór w kształcie rombu. Otwory 1 i 2 kondygnacji szczytu w opaskach. W zwieńczeniu szczytu trójkątny, oprofilowany fronton. Boczne krawędzie uformowane w profilowane spływy ze sterczynami w kształcie obelisków ( zrekonstruowane w 1984 r. ), zabezpieczone obróbkami blacharskimi. Całość elewacji otynkowana. Elewacja przykryta pobiałą i pomalowana . Pod pobiałą wapienną dekoracja sgraffitowa z XVII w. i ryta w tynku i barwiona techniką freskową dekoracja z XVIII w. Ściana części mieszkalnej otynkowana , bez podziałów pionowych i poziomych. W kondygnacji piętra pojedyncze nowe okno plastikowe, dwuskrzydł. sześciokw. , powyżej małe drewniane okienko poddasza – jednoskrz. jednokw.

Elewacja płd.-zach.  
Elewacja płn.-zach.

20. Najpilniejsze postulaty konserwatorskie	
		<p>Zabezpieczenie korony murów elewacji płd.-zach i będącego w bardzo złym stanie zachowanego fragmentu elewacji płn.-wsch komory płd.-wsch.,</p>

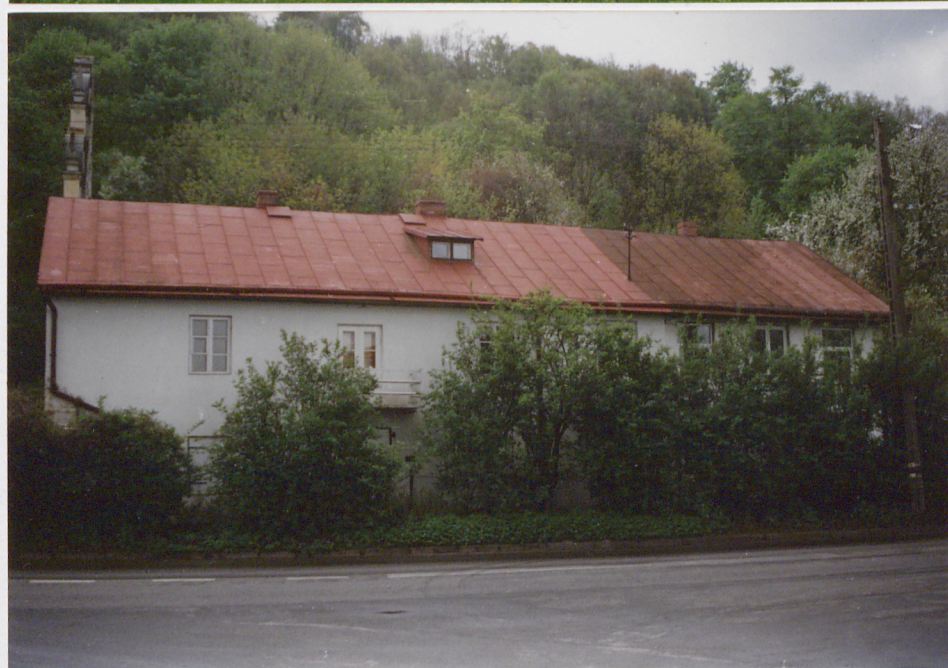
Elewacja płn.-zach ( od ul. Tyszkiewicza ) . Z tej strony widoczna tylko elewacja budynku mieszkalnego - dwukondygnacyjna , siedmioosiowa. W 2 / 3 ( od płn.-wsch ) pokryta ociepleniem i tynkiem , całkowicie gładka bez żadnych podziałów i detali. W 1 / 3 od płd.-zach zachowana opaska kordonowa i krótkie odcinki listew przy górnych narożach otworów. W narożu płn. szkarpa. W przyziemiu na osiach drugiej , trzeciej i szóstej jednokrzydłowe drzwi , na pozostałych okna. Drzwi na osiach drugiej i trzeciej drewniane płycinowe z sześciokwaterowym przeszkleniem w części górnej , na osi szóstej nowe drzwi drewniane płycinowe. Okna na osiach pierwszej i czwartej stare, drewniane, dwuskrz. , sześciokw. , na osiach piątej i siódmej nowe plastikowe okna jednokrzydł , z nieotwieralnym nadświetleniem. Na piętrze na osi drugiej dwuskrzydł. drzwi balkonowe z płycinami w części dolnej i czterokw. przeszkleniem powyżej. Na osi czwartej drzwi z przeszkleniem dwukw. i dwukw. nadświetlem. Na osi szóstej nowe drzwi balkonowe, płycinowe z dwukw. nadświetlem. Każdy balkon na belkach stalowych dwuteowych. Na osi drugiej płyta balkonu z nowych desek na obce pióro , na pozostałych stare deski na styk. Na dachu pojedyncza lukarna z oknem dwuskrzydł. dwukw.

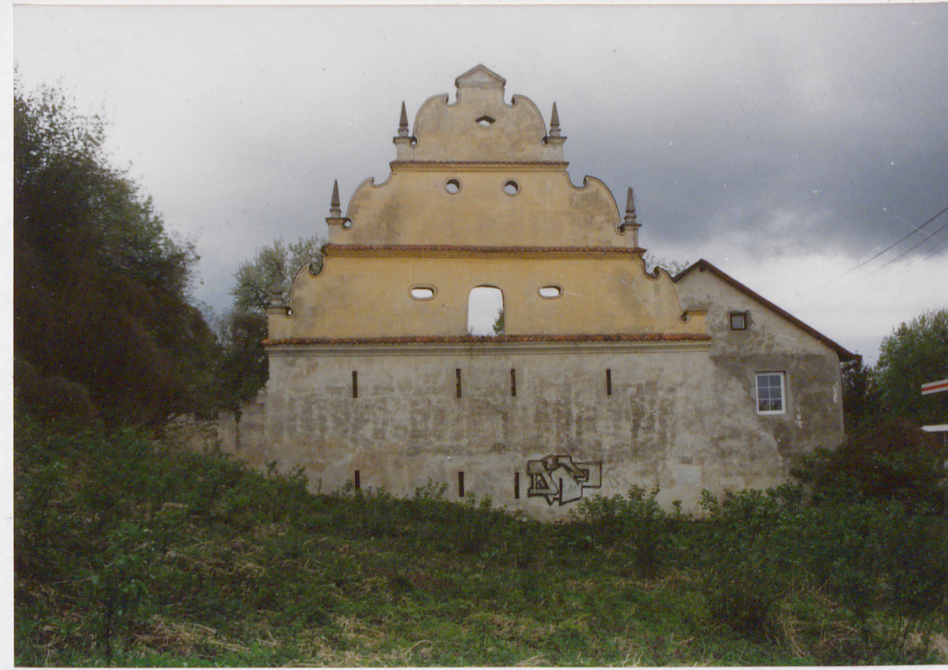
Elewacja płn.-wsch. ( od ul. Puławskiej ). Zachowana wyłącznie ściana komory wewnętrznej , ściana komory bocznej nie istnieje. Częściowo zrekonstruowana ( od połowy wysokości otworów piętra ). Dwukondygnacyjna , fragmentarycznie otynkowana, bez podziałów pionowych i poziomych. W przyziemiu cztery otwory szparowe ( dwa obecnie zamurowane), w drugiej kondygnacji sześć otworów szparowych wymurowanych w cegle. Mur zabezpieczony daszkiem z dachówki przykrywającym zrekonstruowane ceglane gzymsowanie. Powyżej niewysoki pas muru. Na wysokości 1,5 m nad poziomem terenu szereg gniazd.

Elewacja płn.-wsch.  
Widok od zachodu

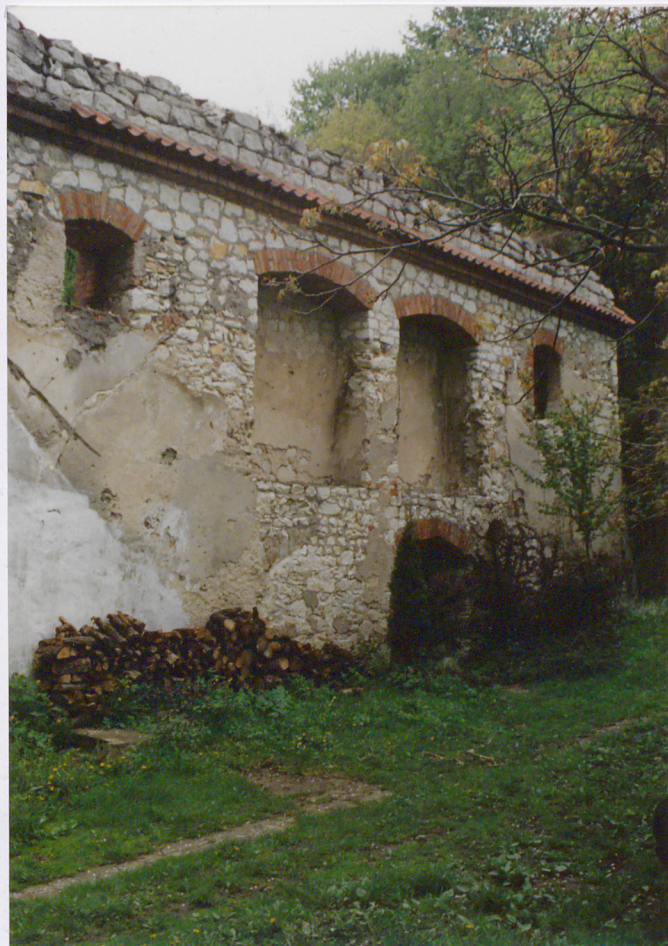
Elewacja pld.-zach., część wschodnia

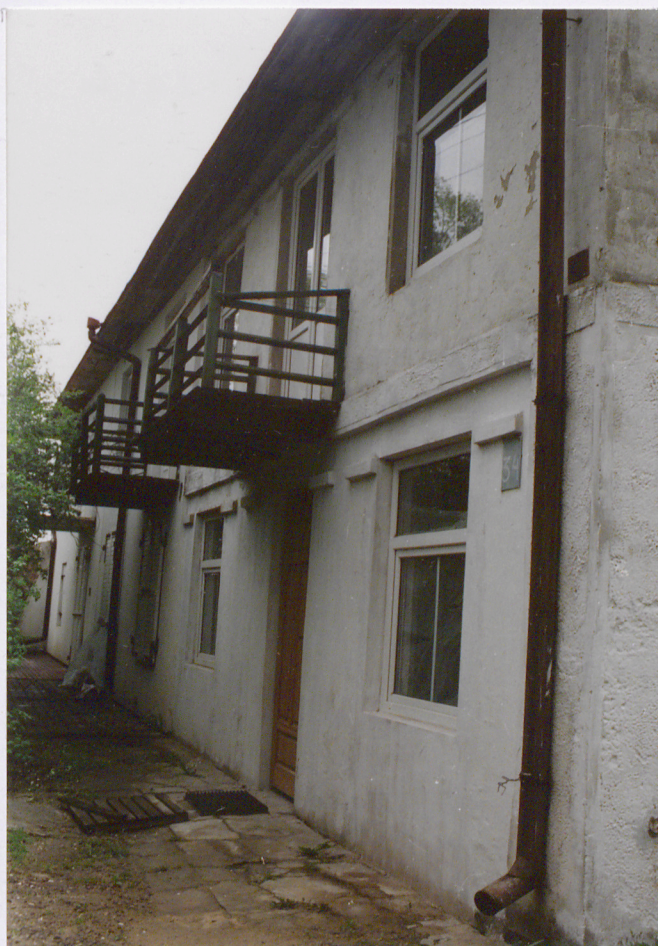
Elewacja pñ.-zach.

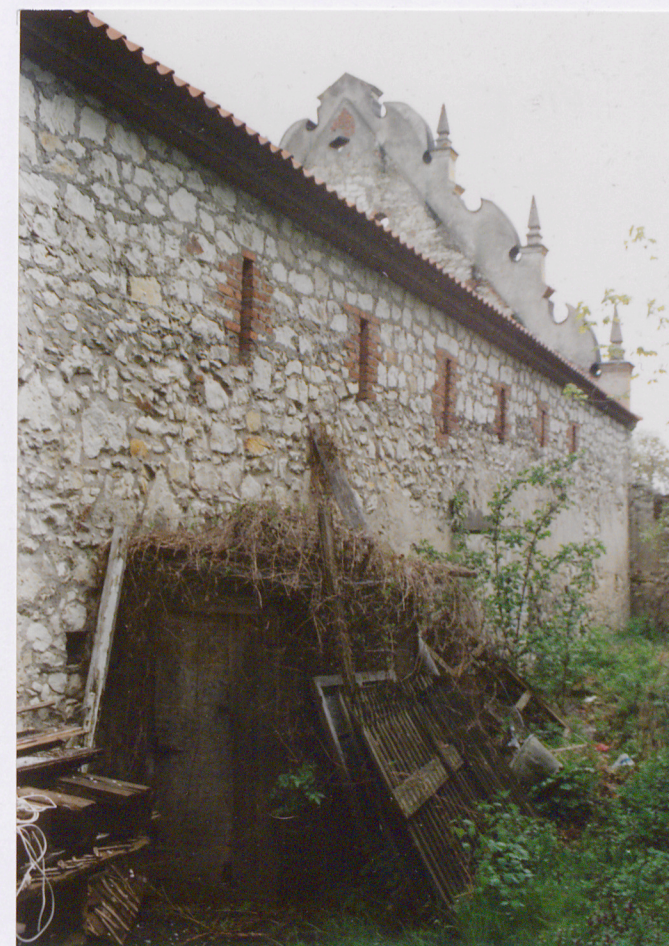
Elewacja pld.-wsch.

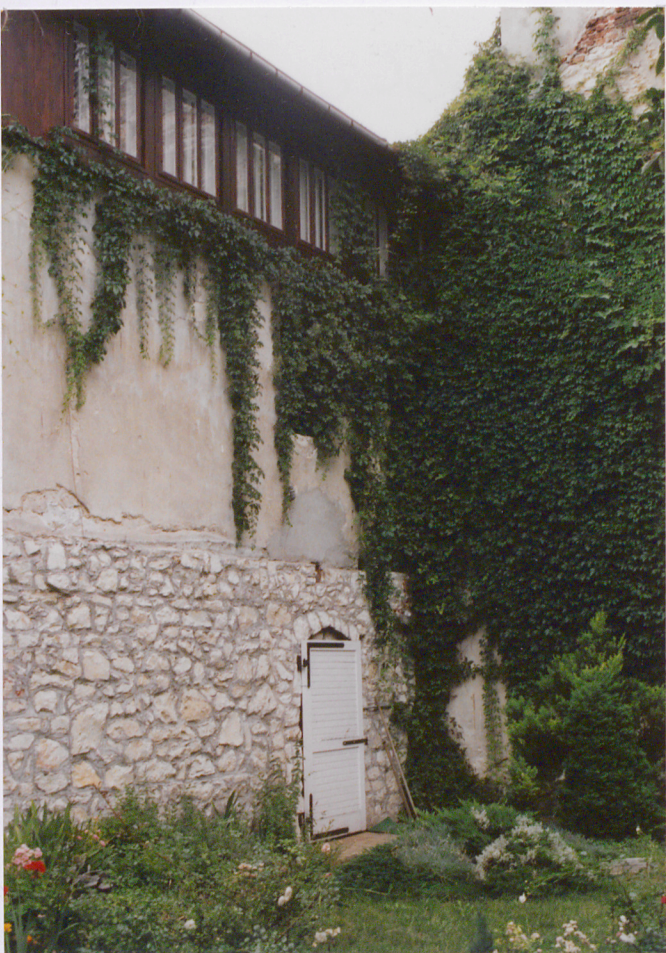
Ściany wewnętrzne komór środkowych ( widoczne z dziedzińca )- z kamienia wapiennego , częściowo otynkowane. Ściana płd.-zach ( wejściowa )- częściowo przysłonięta przybudówką - z ustawionym nie osiowo wejściem z zewnątrz. W ścianie widoczne fragmenty ściany środkowej rozdzielającej

komory i ( na piętrze ) ceglane łuki zamurowanych otworów i wnęka na parterze po wejściu do drugiej komory środkowej. Ściana płn.-wsch. ( szczytowa ) częściowo otynkowana , z otworami opisanymi powyżej , gładka , bez podziałów architekt., porośnięta winoroślą. Ściana płn.-zach. , częściowo przysłonięta przybudówką , w przyziemiu z kam. wap. , w kondygnacji piętra otynkowana , poddasze o konstr. drewniane oszalowanej deskami pionowo. W elewacji pojedyncze okno jednoskrzydł. trzykw. i dwoje drzwi jednoskrzydł. , oszalowanych deszczułkami poziomo. W kondygnacji poddasza piętnaście okien trzyskrzydł. trzykw. i jedno okno jednoskrz., dwukw. Ściana płd.-wsch. z kam. wap., częściowo otynkowana, z otworami szparowymi i gniazdami po belkach , bez żadnych podziałów architekt. Przybudówka wewnątrz spichlerza gładko otynkowana, bez podziałów. Drzwi przybudówki jednoskrzydł. z przeszkleniem w części górnej, okno trzyskrzydł. , trzykw.

Widok wnętrza w kier. pln.

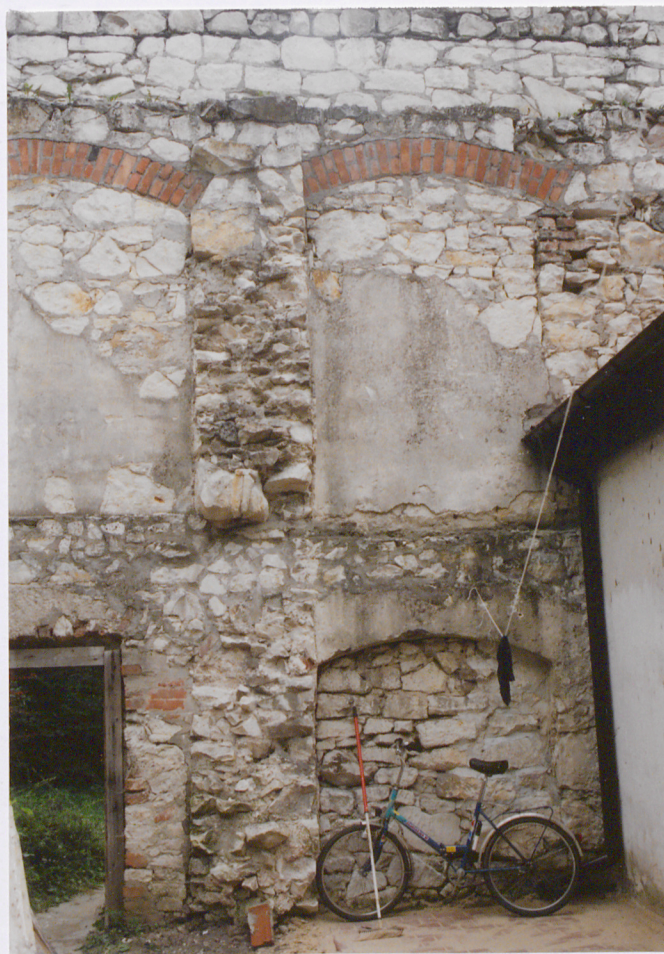
Widok wnętrza w kier. pld.-zach..

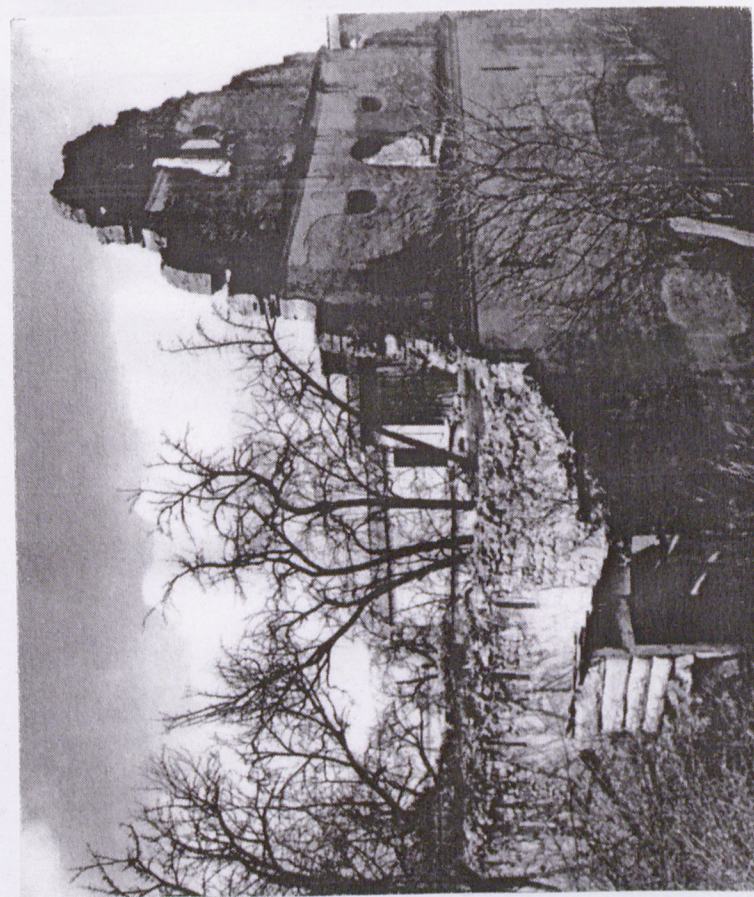
Ruiny spichlerza ok. 1930 r., w: K. Nawrocki ,  
„ W Kazimierzu nad Wisłą ”, W-wa 2001 r., s.17
