1. Obiekt

PIWNICA OB. PIWNICA NR 605

Chełm

Chełm ul. Hrubieszowska 102

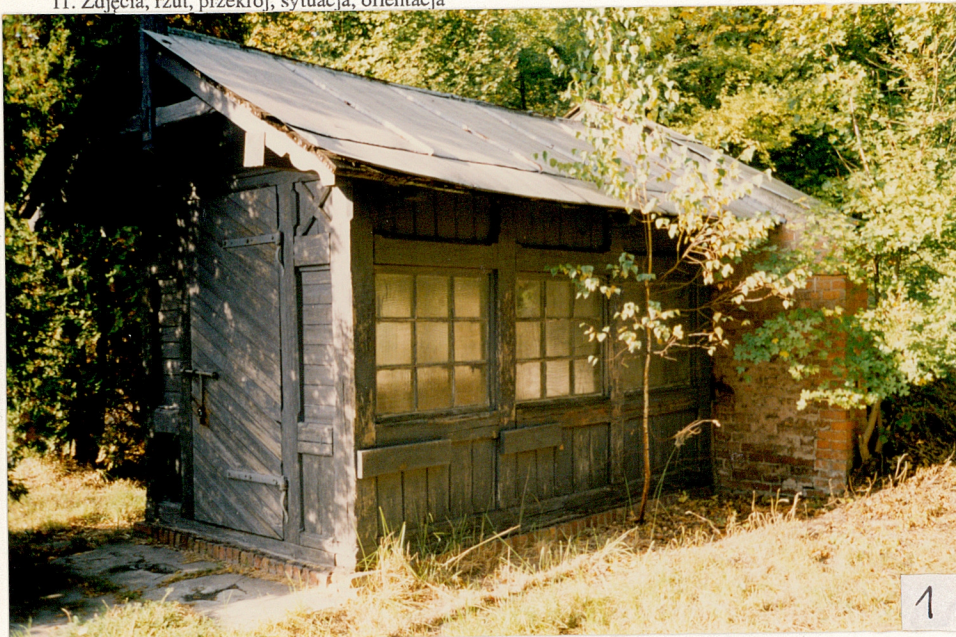
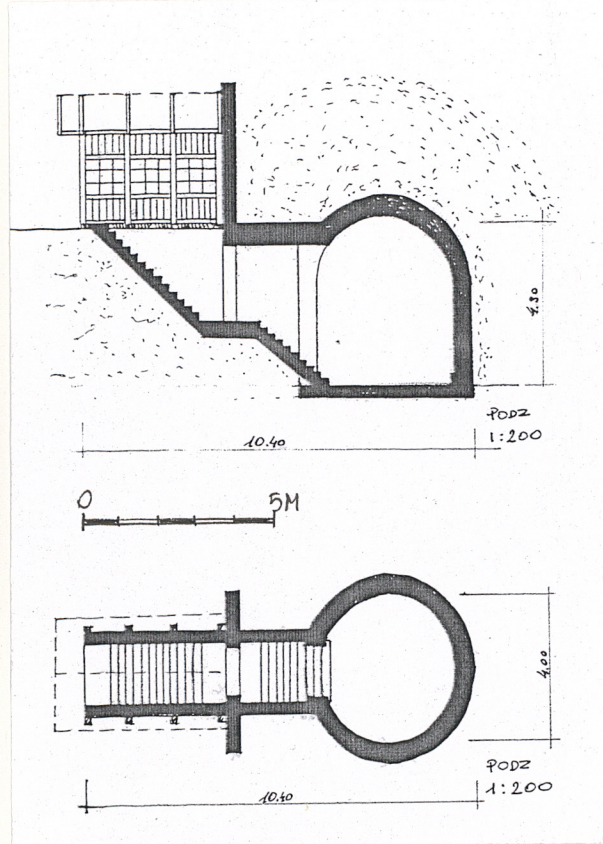
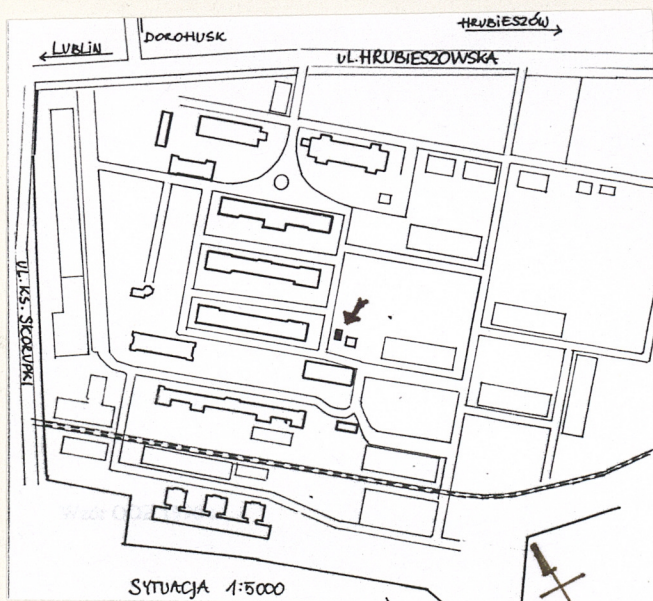
11. Zdjęcia, rzut, przekrój, sytuacja, orientacja

Obiekt wymurowany z cegły, wewnątrz otynkowany z betonowymi schodami i posadzką. Wejście przez drewniany niewielki ganek o konstrukcji szkieletowej, oszalowany i nakryty daszkiem na krokwiach podbitym deskami i pokrytym blachą. Drzwi deskowe, szalowane, na zawiasach pasowych żelaznych. Okna stałe podzielone szprosami na 9 pól. Wewnątrz piwnicy drzwi szczebelinowe.

Wejście przez ganek na schody dwubiegowe ze spoczynkiem wiodące na głębokość 4 metry do elipsowatej wysokiej kopuły.

Na zewnątrz ganek oparty o ceglany mur w górnej partii posiadający szczyt. Za murem kopczyk z ziemi niewysoki i niewielki.

14. Kubatura	15. Powierzchnia użytkowa	16. Przeznaczenie pierwotne	17. Użytkowanie obecne
54 m ³	13,5 m ²	Piwnica	Nieużytkowany
18. Prace budowlane i konserwatorskie, ich przebieg i dokumentacja (po 1945 r.)		19. Stan zachowania (fundamenty, ściany zewnętrzne, ściany wewnętrzne, sklepienia, stropy, konstrukcje dachowe, pokrycie dachu, wyposażenie i instalacje)	
		<p>Ogólny stan zachowania dobry. Niewielkie ubytki i brak konserwacji drewnianej części budynku. Zawilgocenia i zapleśnienia wewnątrz kopuły.</p>	
20. Najpilniejsze postulaty konserwatorskie			
Zakonserwować drewno. Wentylować wnętrze piwnicy.

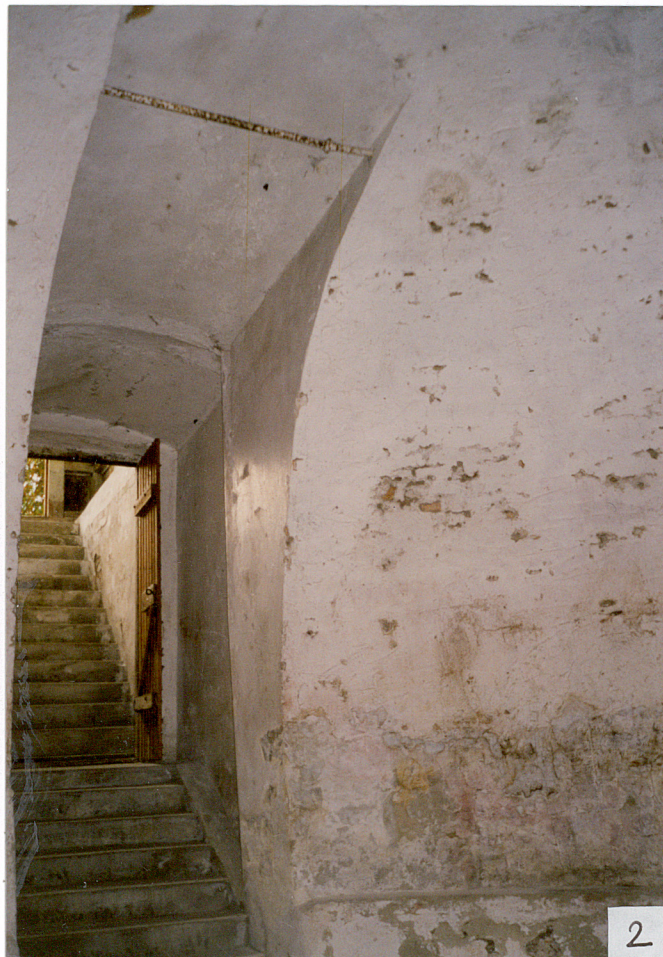
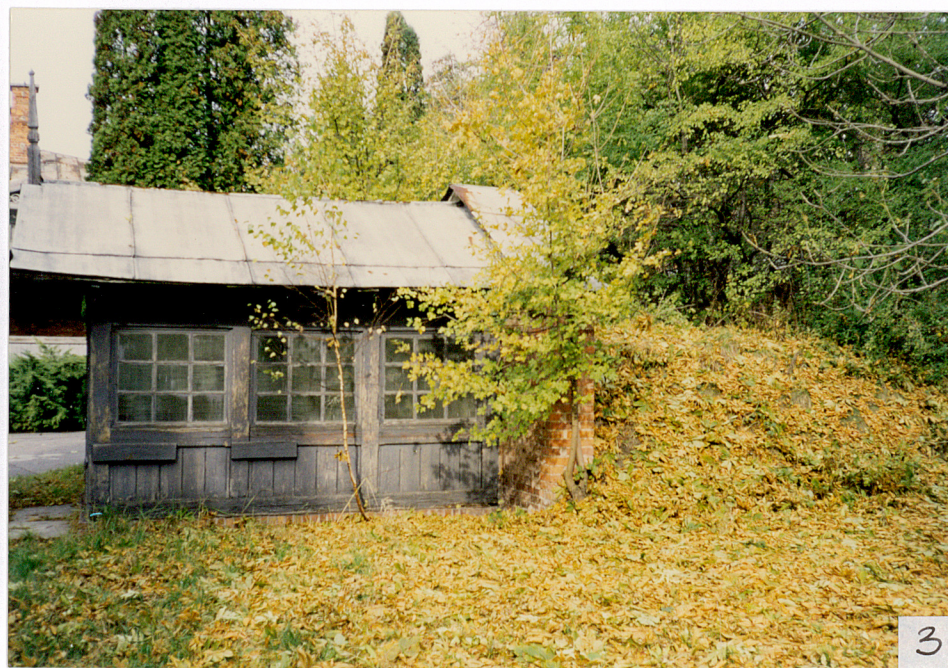
1. Widok od str. pld.
2. Schody prowadzące do wnętrza.
3. Widok od str. wsch.
