DOM MIESZKALNY

HRUBIESZÓW

ul. Kościelna 2b
22-500 Hrubieszów

12. Autorzy, historia obiektu, określenia stylu.

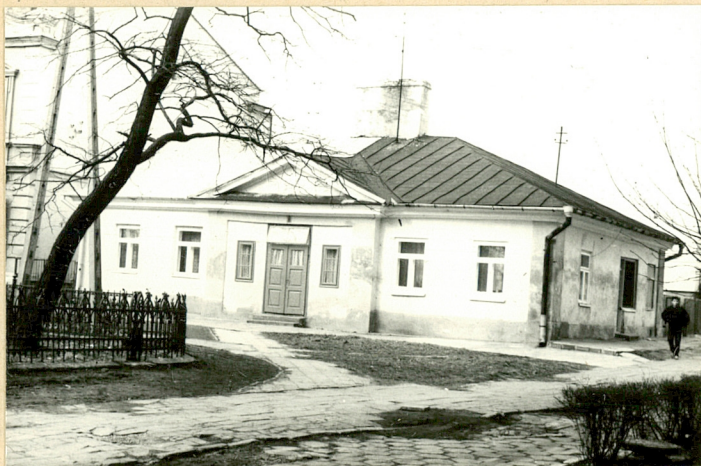
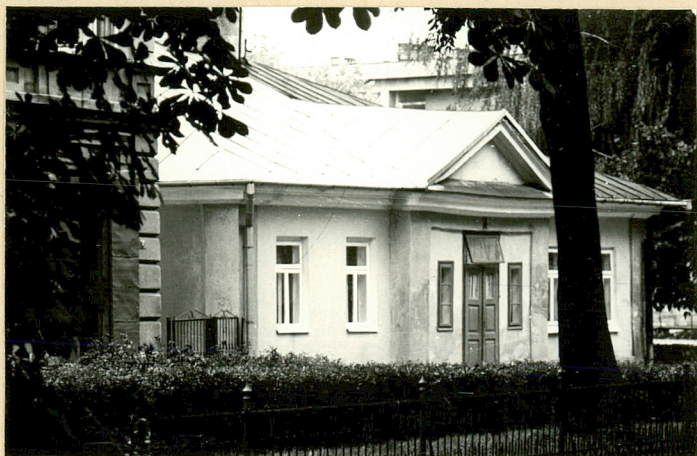
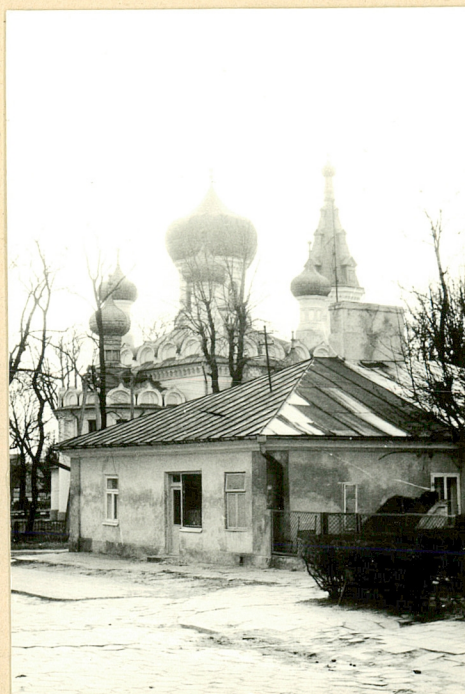
11. Zdjęcia, plan sytuacyjny, rzuty

Założony na planie prostokąta, parterowy, częściowo podpiwniczony, dach czterospadowy. Od strony podwórza znajduje się niewielka przybudówka nakryta dachem pulpitowym. Układ wnętrza dwutraktowy z sienią na osi, poprzedzona niewielkim przedsionkiem/pierwotnie być może portyk wgłębny/. Od strony podwórza na osi sieni znajdują się dwa pomieszczenia przedzielone wtórnie ścianką działową. W bocznych partiach budynku występują po dwa pokoje /pln.-wsch. zamieniony obecnie na sklep z zapleczem/.

Elewacje - Z zewnątrz ściany o podziale ramowym zwieńczone profilowanym gzymsem koronującym. Elewacja frontowa/pld./siedmioosiowa z trójosiowym pozornym ryzalitem na osi, zwieńczonym trójkątnym szczytem. Otwory okienne i drzwiowe prostokątne bez wystroju. Nad drzwiami wejściowymi od str. pld. mała metalowa tabliczka o wym. ok. 15x20 cm z odcisniętym /wypukłe/wizerunkiem Matki Boskiej i napisem "Warszawskie Towarzystwo Ubezpieczeń".
