DOM MIESZKALNY

HRUBIESZÓW

Hrubieszów, Krucza 12

12. Autorzy, historia obiektu, określenia stylu.

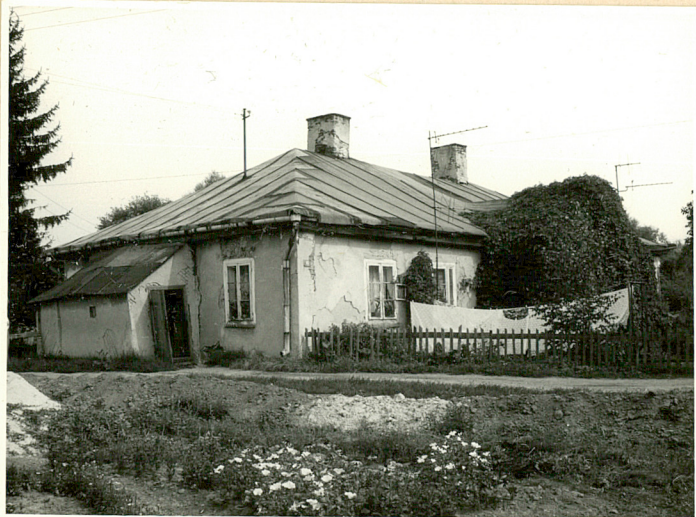
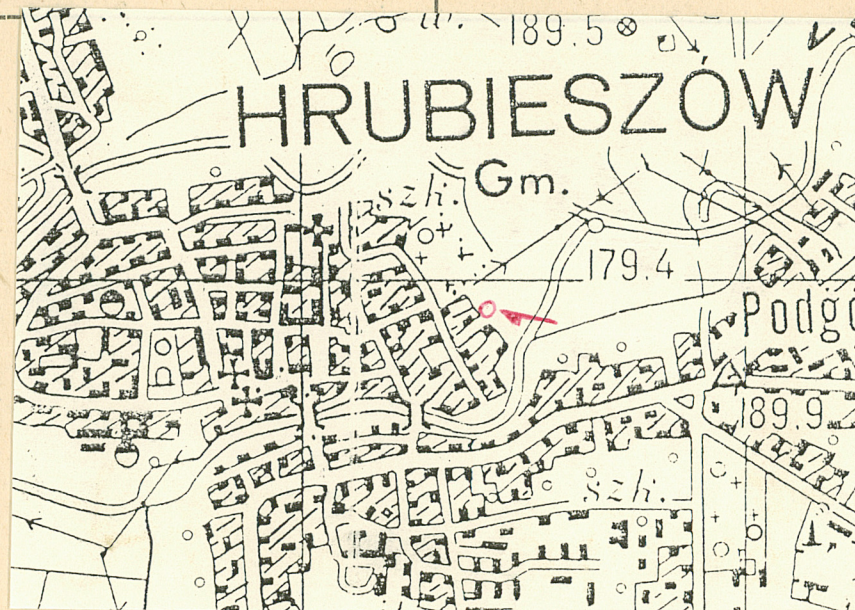
11. Zdjęcia, plan sytuacyjny, rzuty

Rzut: Założony na planie prostokąta, dwutraktowy z przelotową sienią na osi. Od zachodu poprzedzony gankiem, od północy murowaną przybudówką.

Bryła: Prostokątny zrąb nakryty nieco niższym czteropokładowym, ganek dwuspadowym, przybudówka pulpitowym.

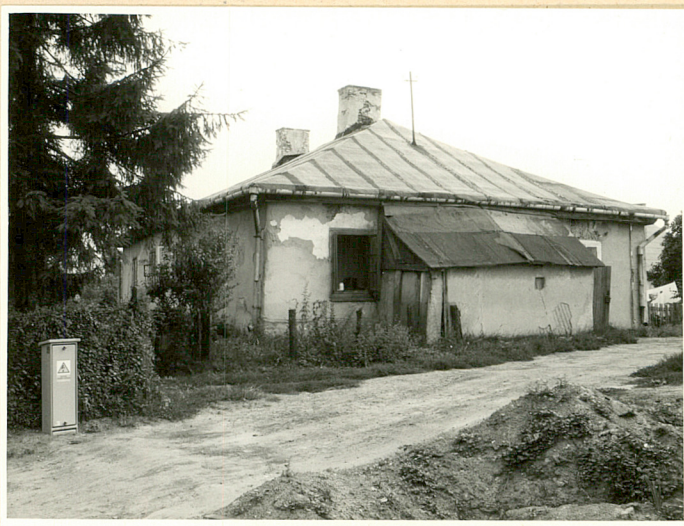
c.d. 13. Elewacja wschodnia symetryczna, pięcioosiowa. Elewacja południowa symetryczna, trójosiowa. Elewacja północna dwuosiowa z niwielką przybudówką, w której boczne wejście.

Widok od pñn.wschodu.

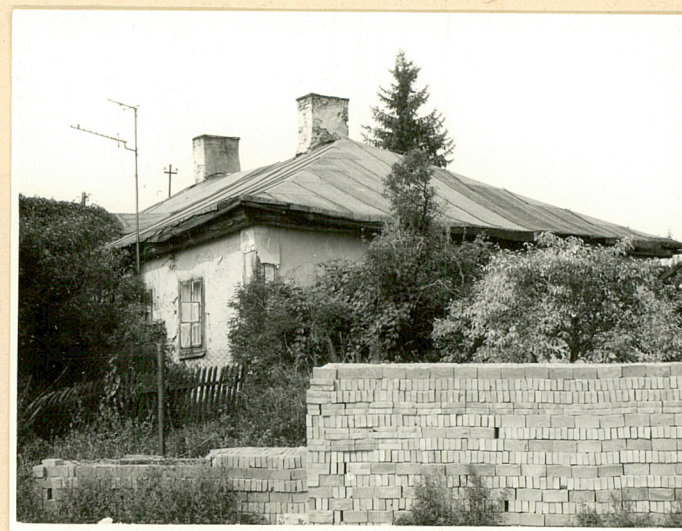
Elewacja: Frontowa /zachodnia/ symetryczna, pięciosiowa z czterokolumnowym gankiem na osi. Naroża elewacji podkreślone pseudolizenami.c.d.

Widok od pñd.zachodu.
