OFICyna ZACHODNIA DWORU DU CHÂTEAU

ok. poł. XIX w.

HRUBIESZÓW

22-500 Hrubieszów
ul. 3-go Maja 11
nr ewid. działki 400/7

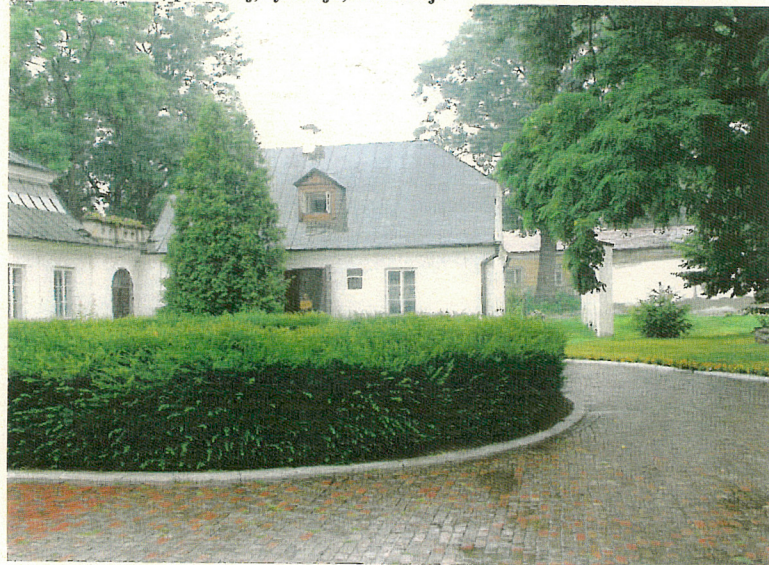
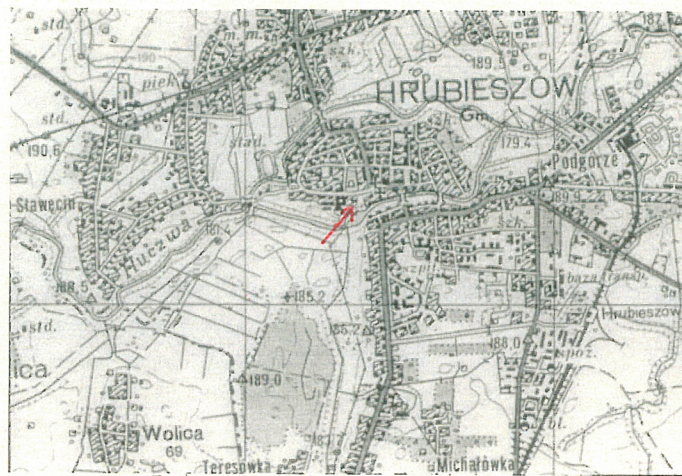
11. Zdjęcia, rzut, przekrój, sytuacja, orientacja

Elewacje. Elewacja wsch. (od strony dziedzińca) trójosiowa, z prostokątnym otworem wejściowym pośrodku i oknami po bokach.; w narożu pd.-wsch. umieszczone, zamknięte półkoliście, wejście. Elewacja zach. ośmioosiowa, rozdzielona pośrodku lizeną, oddzielającą część starszą od nowszej.

W narożu pd.-zach. znajduje się taras, na który wiodą drzwi balkonowe z korpusu oficyny i łącznika. Tarasy na dachach od pd.-zach. otoczone attykami (balustradami) w formie murków podzielonych filarkami i przeprutych okrągłymi przeźrociami. Naroża poszczególnych członów ujęte pilastrami, całość zwieńczona profilowanym gzymsem.

Ogólny stan techniczny poszczególnych elementów konstrukcyjnych, pokrycia dachy i wnętrza dobry. Widoczne pewne zawilgocenia pd.-zach. fragmentów elewacji zewnętrznej związane z niewłaściwym odprowadzaniem wód opadowych z tarasów.

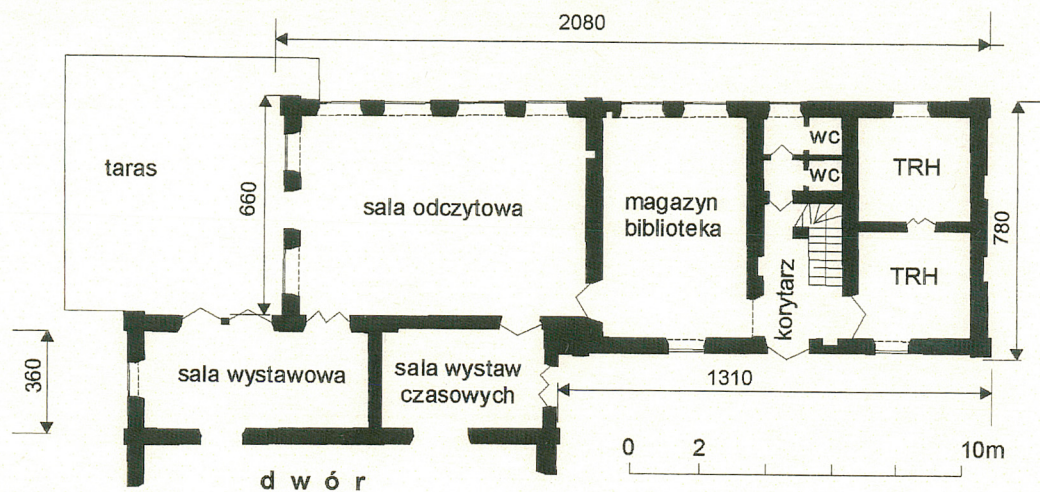
RZUT PRZYZIEMIA

Rzut. Założona na planie wydłużonego prostokąta o znacznie przekształconym, dwu-, półtora- i jednoraktowym (od pd.) układzie pomieszczeń. Część starsza (pn.) pierwotnie zapewne dwutraktowa z sienią pośrodku. Część nowsza (pd.) jednoprzestrzenna, skomunikowana poprzez łącznik z korpusem dworu; łącznik dostępny także od strony dziedzińca. Od pd.-zach. pomiędzy ścianami oficyny i łącznika umieszczony jest prostokątny taras.

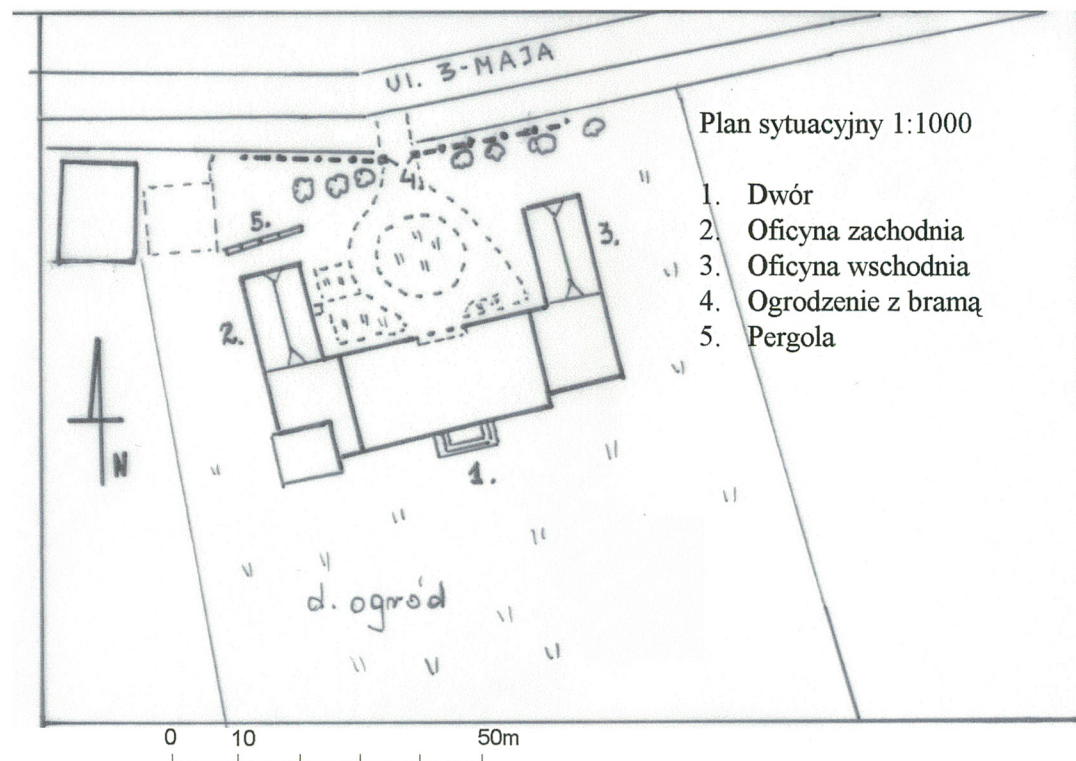
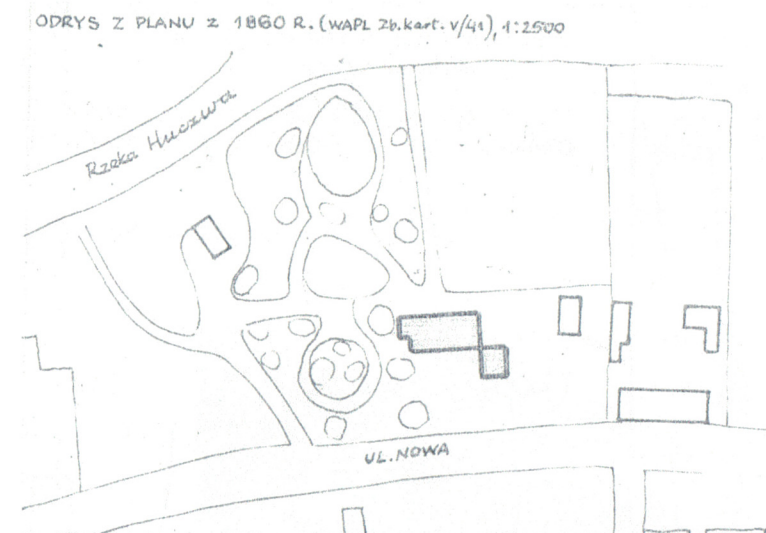
Wkładka nr 1

Rysunek za: J. Petera, Karta ewidencyjna dworu (por. Bibliografia)
