KARTA EWIDENCYJNA ZABYTKÓW  
ARCHITEKTURY I BUDOWNICTWA

DZWONNICA PRZY KOŚCIELE PARAFIALNYM P.W.IMIENIA NMP

ok.1930 r.

K O L A N O

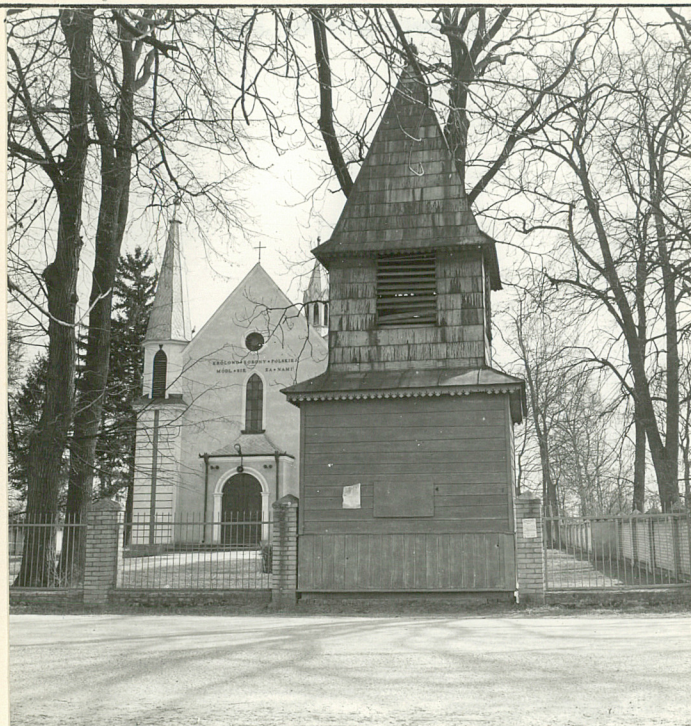
1

- Rzut: na planie zbliżonego do prostokąta kwadratu. Jednoprzestrzenna.
- Bryła: złożona z dwóch nałożonych na siebie prostopadłościanów, z których górny węższy i niższy, nakryty ostrosłupowym, czteropółciowym dachem. Nad pierwszą kondygnacją daszek okapowy.

- Elewacje: parter poziomo oszalowany, piętro obite blachą ocynkowaną. Blacha ta łączy się z daszkiem okapowym. Okap daszku zdobiony deską "z laubzegowym wzorem". Elewacja frontowa parteru z drzwiami na osi, pozostałe bez podziałów. Piętro z prostokątnymi oknami we wszystkich elewacjach.
