312/11 KOŚCIÓŁ PARAF. P.W. ŚW. MAŁGORZATY

JANOWIEC

1. Miejscowość.....	JANOWIEC.....	4. Obiekt (nazwa jak w karcie)	KOŚCIÓŁ PARAFIALNY P.W. ŚW. MAŁGORZATY	5. Zawartość wkładki (nazwa materiału uzupełniającego)	
2. Gmina.....	JANOWIEC.....				tekst
3. Województwo.....	LUBELSKIE.....

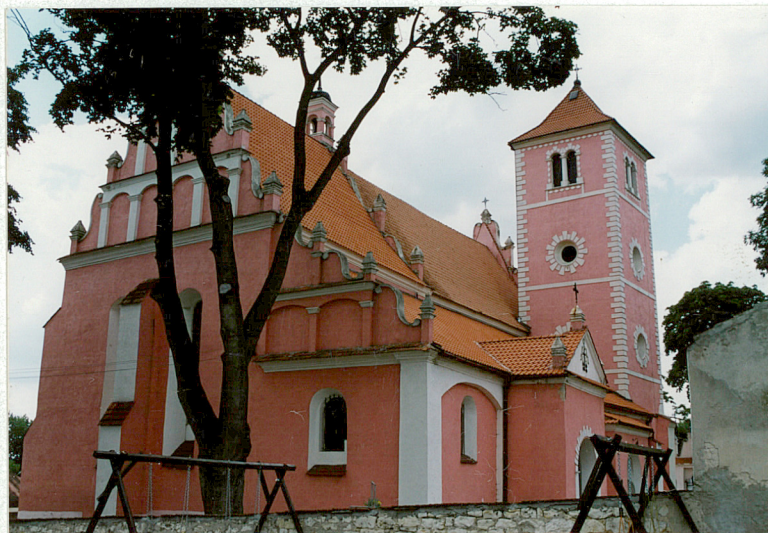
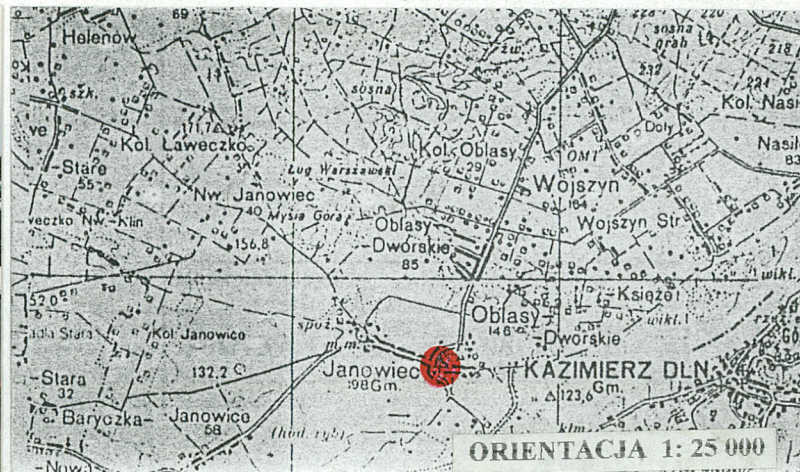
11. Zdjęcia, rzut, przekrój, sytuacja, orientacja

RZUT: W rzucie wyodrębnia się d. kościół gotycki, zintegrowany formalnie i użytkowo. Całość oparta na rzucie prostokątnym, obejmuje: czteroprzęsłową nawę i węższe dwuprzęsłowe prezbiterium zamknięte prostokątnie oraz przylegające po stronie pn.: czworoboczną wieżę zlicowaną z fasadą, trójprzęsłową kaplicę (zrąb dawnego kościoła gotyckiego) otwierającą się dwoma arkadami ku nawie oraz dwuczęściową zakrystię (część zach. gotycka). Chór muzyczny trójarkadowy na kolumnach. Na osi zewnętrznej elewacji kaplicy - płytka kruchta; przy zach. części prezbiterium kruchta – ogrójec. Wszystkie otwory w głębokich ościeżach. Mury od zewnątrz rytmicznie wsparte oskarpowaniem uskokowym.

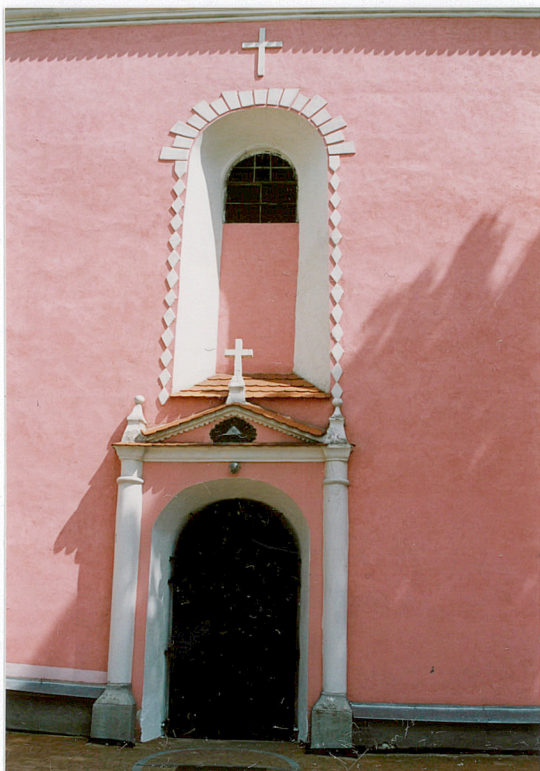
Fasada – dwukondygnacyjna, bez podziałów poziomych, z wysokim manierystycznym trójkątnym, trójkondygnacyjnym szczytem; symetryczna, jednoosiowa, z portalem i pojedynczym wydłużonym otworem okiennym, przeszklonym tylko w górnej części. Wejście ujęte półkolumnami na cokołach, podtrzymującymi trójkątny oprofilowany szczyt z płaskorzeźbionym *okiem opatrności*, flankowany obeliskami, zwieńczony krzyżem.

Otwór okienny obramiony sztukateryjną dekoracją w formie rombów i klinowego boniowania; powyżej – sztukateryjny krzyż. Szczyt rozdzielony w kierunku pionowym profilowanymi gzymsami; w kierunku poziomym płycinowym arkadowaniem o łukach odcinkowych wspartych na pilastrach; krawędzie szczytu flankowane prostopadłościennymi obeliskami z czapami namiotowymi i spływami wolutowymi.

Il. 1. Fasada – portal.

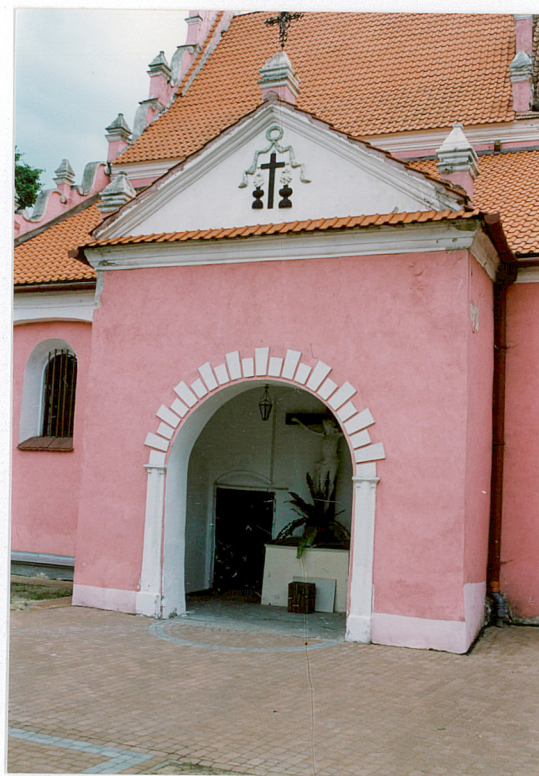
Elewacja pn. – kompozycja niesymetryczna; elewacja kaplicy św. Anny przesłonięta na osi sklepioną kruchłą o ścianach gładkich, otwierającą się półkoliście zamkniętą arkadą, zachowany portal gotycki; część zach. dwuczłonowej zakrystii poprzedzona kruchłą - *ogrójcem* o ścianach gładkich i trójkątnym szczycie, zwieńczonym i flankowanym obeliskami, otwierającą się półkoliście zamkniętą arkadą z obramieniem archiwolty pendant okna fasady. Część wsch. zakrystii – od pn.: jednoosiowa, z jednoarkadową dekoracją ramową, opilastrowana na narożu; - od wsch.: jednoosiowa, zwieńczona manierystycznym półszczytem pendant nawy głównej.

Il. 2. Elewacja pn. – widok od pn. zach.

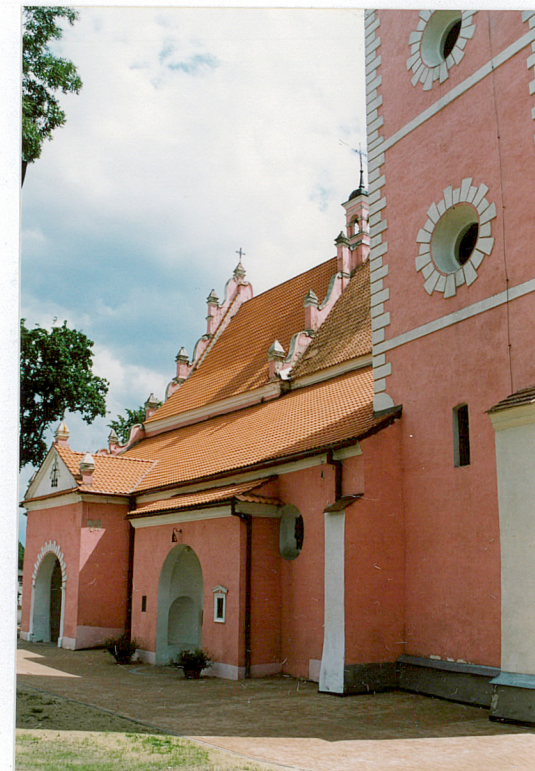
Il. 3. Elewacja pn. – kruchta

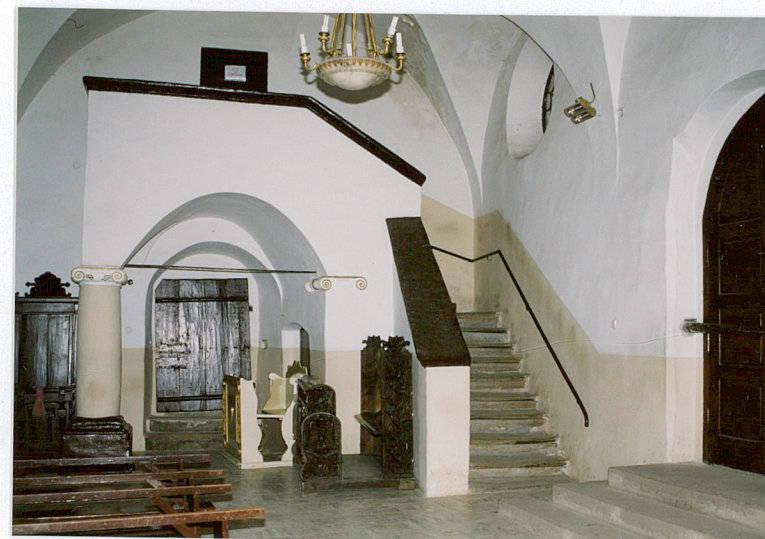
WNĘTRZE I WYPOSAŻENIE: Przy pn. ścianie nawy zachowane wydatne filary pierwotnego kościoła gotyckiego. Tęcza nawy okrągłolukowa. Chór muzyczny wsparty na kolumnach jońskich połączonych arkadami; podsklepienie kolebką krzyżową. W zach. przęśle kaplicy św. Anny – wejście na wieżę i chór muzyczny podsklepienie kolebką z lunetami, wsparte na kolumnie jońskiej. Przyziemie wieży nakryte kolebką; tamże zachowany portal gotycki do kaplicy św. Anny. Sklepienie nawy pokryte sieciową dekoracją sztukateryjną ze zwornikami ozdobionymi motywami herbów: *Topór. Przegonia, Gozdawa*; sklepienie prezbiterium sztukateriami w typie *lubelsko – kaliskim* z motywami *serc i putt*. W zakrystii wsch. – na zworniku sklepiennym herb *Przegonia* i inicjały *JD PK*, oznaczające Jana Dulskiego Podskabiego Koronnego. Wyposażenie kościoła w przewadze późnobarokowe. Ołtarz główny z figurami św. św. Stanisława i Wojciecha i obrazem Niepokalanego Poczęcia NMP (XIX w.); 6 ołtarzy bocznych (XVII – XVIII w.) Nagrobek manierystyczny piętrowy Andrzeja i Barbary ze Szreńskich Firlejów, ok. 1587, dzieło Santi Gucciego. Stalle z malowanymi postaciami ewangelistów – poł. XVII w. 3 pary drzwi deskowych z okuciami, zamkami, kłódką.

Il. 5. Wnętrze kaplicy św. Anny -
Wejście na chór muzyczny.

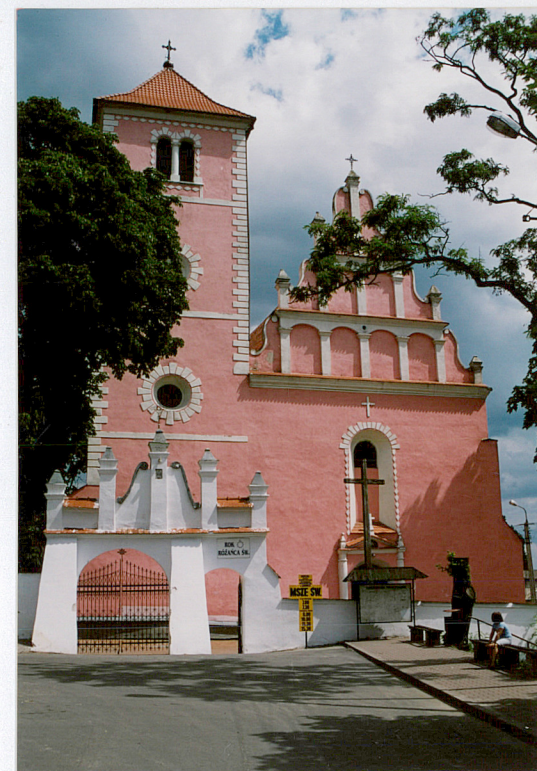
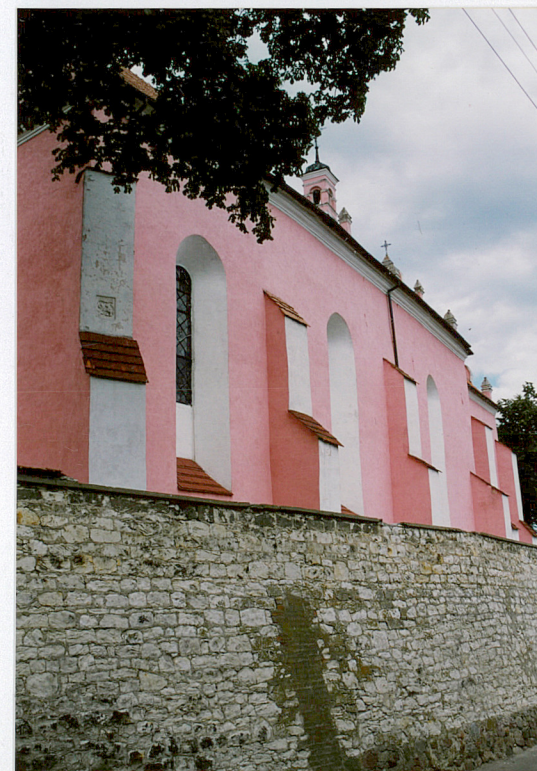
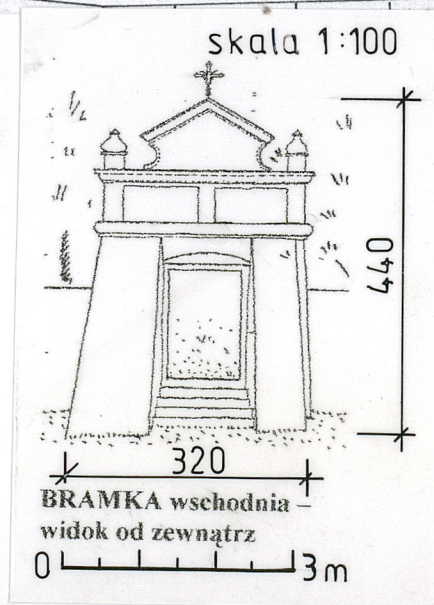
Brama zach. – Jednokondygnacyjna, dwuarkadowa (przejazd i przejście różnej szerokości, ze sztachetowymi metalowymi bramkami), oskarpowana, z attykowo sterczynowym zwieńczeniem, zakończonym krucyfiksem.

Brama wsch. – Jednokondygnacyjna, mocno dwustronnie oskarpowana, z prostokątnym przejściem, zwieńczona attykowym barokizującym trójkątnym szczytem o bocznych krawędziach wklęsłych. Nad całością – metalowy krucyfix.

Brama pn. – Zamurowana i zatarta w formie; pierwotnie jednokondygnacyjna z odcinkowym przejściem, tylko od pd. nakryta daszkiem pulpitowym, zwieńczona barokowym przerwany szczytem, flankowanym i zwieńczonym ozdobnymi wazonami, nst. wykorzystywana jako kaplica z płaskorzeźbą św. Jerzego walczącego ze smokiem z ok. 1600 r.

STAN ZACHOWANIA: jako całości – dobry; reliktowy bramy pn. - wykazującej poza licznymi ubytkami substancji pierwotnej, zły stan techniczny niszczących reliktyw.

* Widoki rysunkowe bram (zał. 1') - z wykorzystaniem inwentaryzacji J. Zybkowskiego, Warszawa, 1926, w pos. MN w KD; stan obecny bramy pn. – por. Opis.

- zabezpieczenie reliktyw Bramy pn. przed dalszym niszczeniem,
- restauracja bramy, poprzedzona studium historyczno – konserwatorskim i badaniami murów.

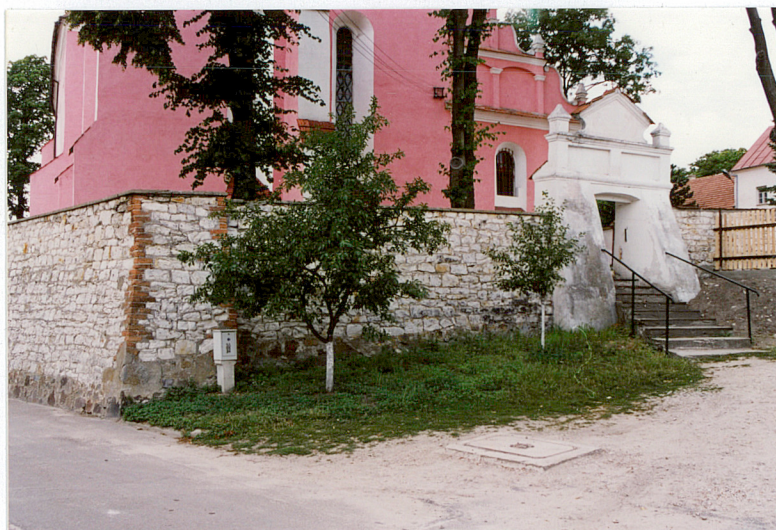
Opis elementów ogrodzenia: Wzniesione z kamienia wapiennego, otynkowane poza zewnętrzną elewacją odcinków pd. i wsch. Wysokość i bryła zróżnicowane, uzależnione od konfiguracji terenu; od pd. i wsch. – występuje oskarpowanie ciągle. Przykrycie odcinków muru – dach pulpitowy z dachówką; daszków zróżnicowanych pod względem gabarytów i formy bram – również dachówka.

Fot. 1. Ogrodzenie kościelne z bramą – widok od pd. wsch.

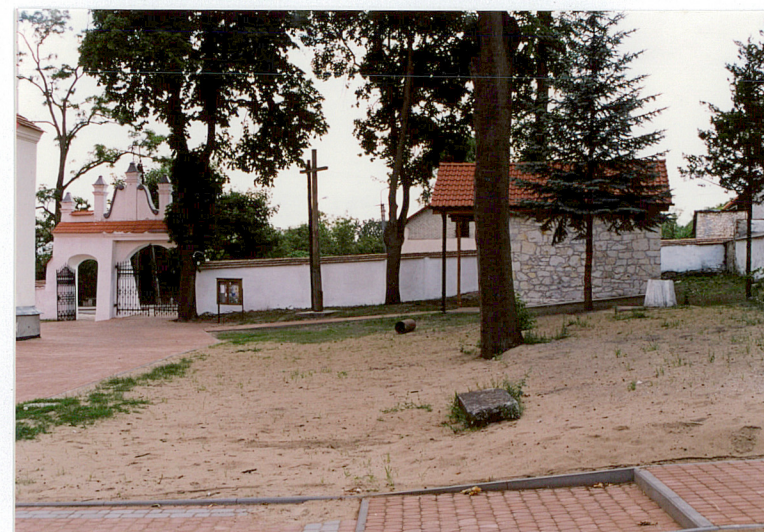
Fot. 2. Ogrodzenie kościelne – widok z cmentarza kościelnego w kierunku bramy głównej od strony pn. wsch.
