DZWONNICA-BRAMA

1 poł. w. XVIII

JANÓW LUBELSKI

Nr. 92/A data 28.08.1982

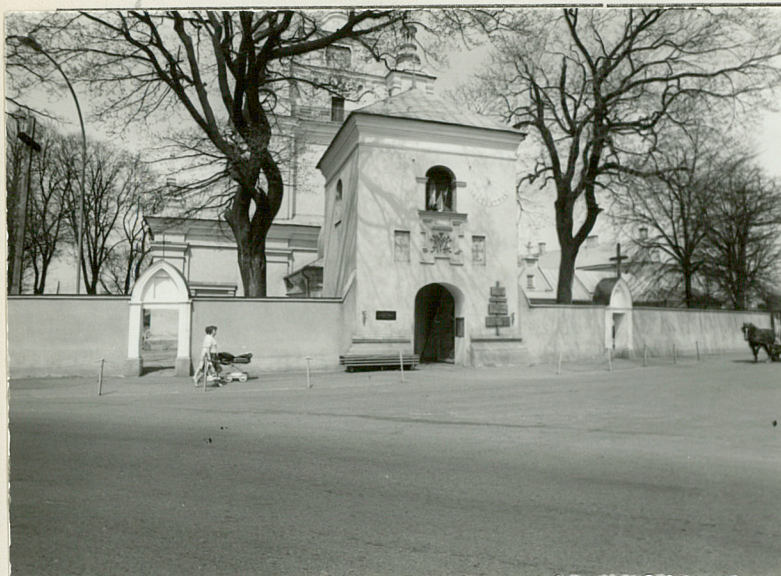
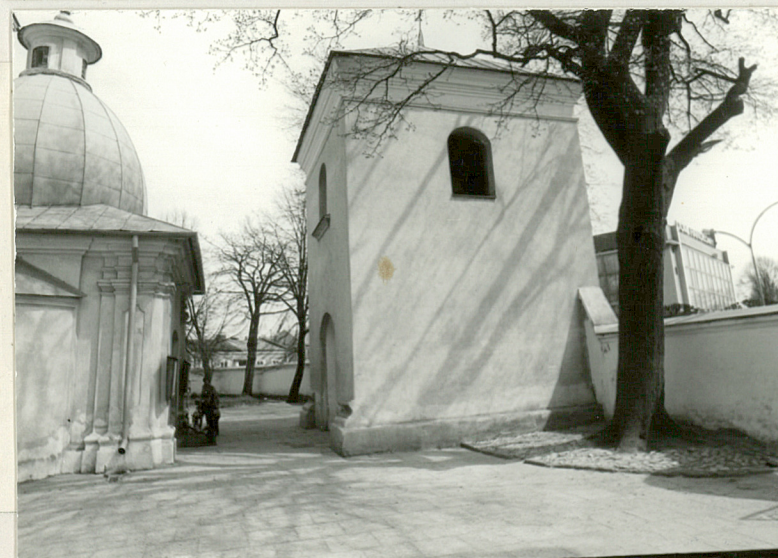
Elewacja pd.-zach. i pn.-zach.

Elewacje: z gzymsem wieńczącym. Przednia i tylna z przesklepionym otworem drzwiowym na parterze i okiennym na osi. Frontowa: nad łukiem drzwiowym wieloboczna płycina z obwódką w tynku i inicjałami Matki Boskiej. Symetrycznie po bokach dwie płyciny z wymalowanymi znakami krzyża. Otwór okienny z podokiennikiem. Z boku zegar słoneczny i data 1882. Elewacje boczne z przesklepionym otworem okiennym na piętrze, wsch. z podokiennikiem. Z przyległym w narożu murem ogrodzenia.
