KARTA EWIDENCYJNA ZABYTKU NIERUCHOMEGO WPISANEGO DO REJESTRU ZABYTKÓW

JANÓW PODLASKI

OGRODZENIE ZESPOŁU POSEMINARYJNEGO (POKATEDRALNEGO)

4. Adres 21-505 Janów Podlaski, ul. Siedlecka 1

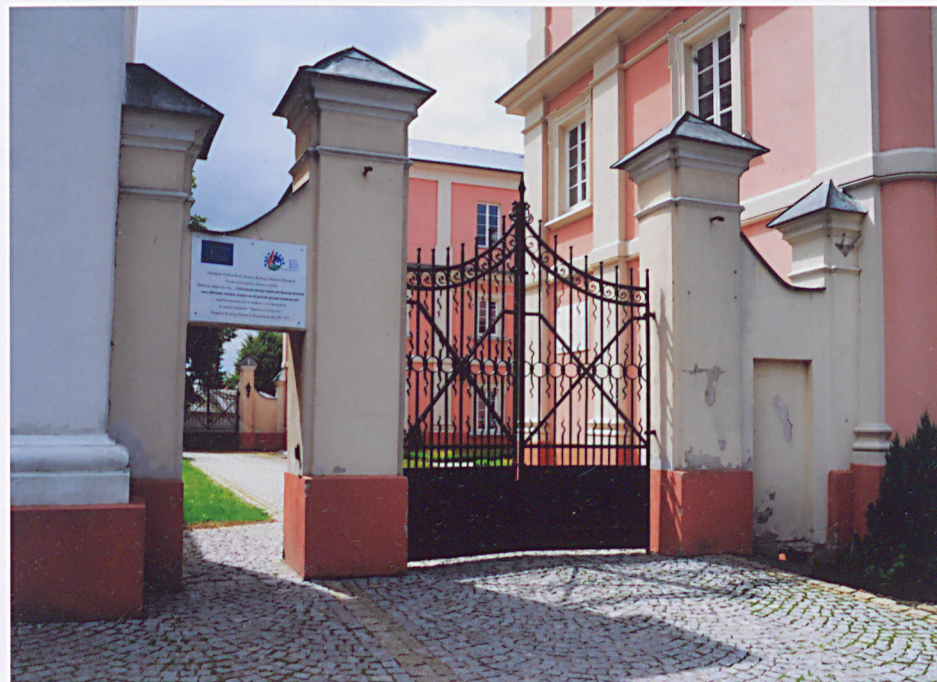
Ogrodzenie łączące budynek seminarium z dzwonnica założone jest na planie łuku, od frontu artykułowane czterema poziomymi wnękami, z wtórnie wyciętym otworem przejściowym, zamkniętym odcinkowo. Całość jest zwieńczona fryzem w formie półwałka oraz bogato profilowanym gzymsem. Tylne ściana gładka.

1. Odcinek muru łączący d. seminarium i dzwonnice.
2. Brama łącząca kościół i seminarium.
3. Mur wzdłuż ul. Siedleckiej
4. Brama w murze od ul. Siedleckiej
5. Mur od strony ul. Sienkiewicza
6. Mur na odcinku przy zbiegu ulic Siedleckiej i Sienkiewicza
7. Mur otaczający seminarium od pld.-zach.
8. Mur przylegający do budynku seminarium
9. Widok na ogrodzenie od ul. Naruszewicza

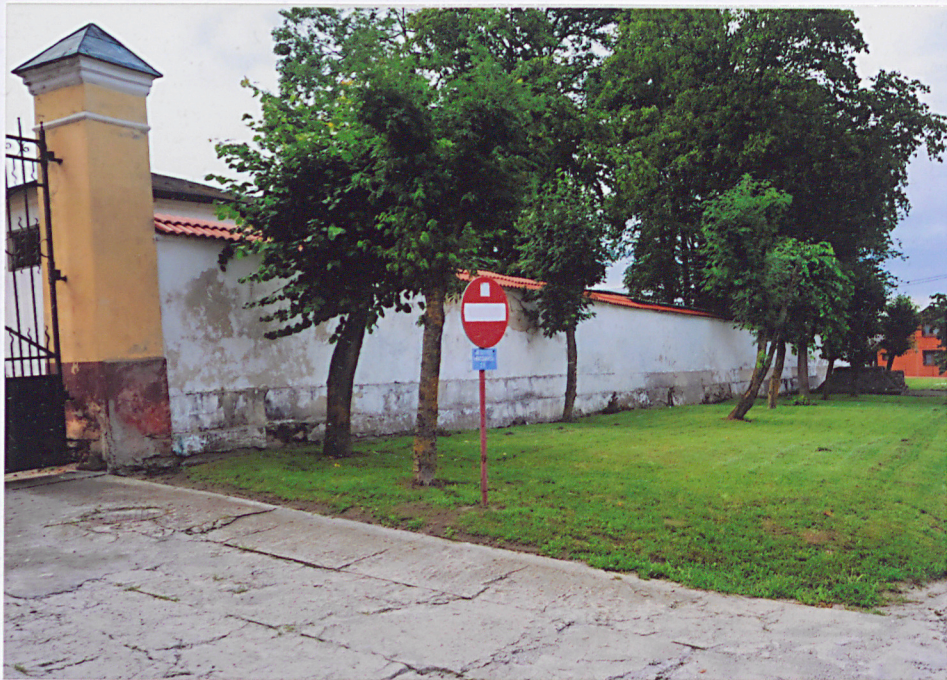
2

Bepośrednio do kościoła przylegają trzy bramy mające zbliżoną formę, z których dwie powiązane są z dawnym seminarium (ob. Zespołem Szkół), natomiast trzecia z dawnym Emeritorium. Bramy trójosiowe, z częścią środkową przewyższającą boczne, w niej znajdują się metalowe, dwuskrzydłowe wrota bramne rozpięte są na czworobocznych filarach na cokołach, z głowicą wydzieloną gzymsem i zwieńczonych czworobocznymi czapami. Do zasadniczej części wrót przylegają boczne furtki, umieszczone na nieco niższych filarach, częściowo wtopionych w kościół i budynek seminarium. Furtki usytuowane przy d. seminarium obecnie są zamurwane.

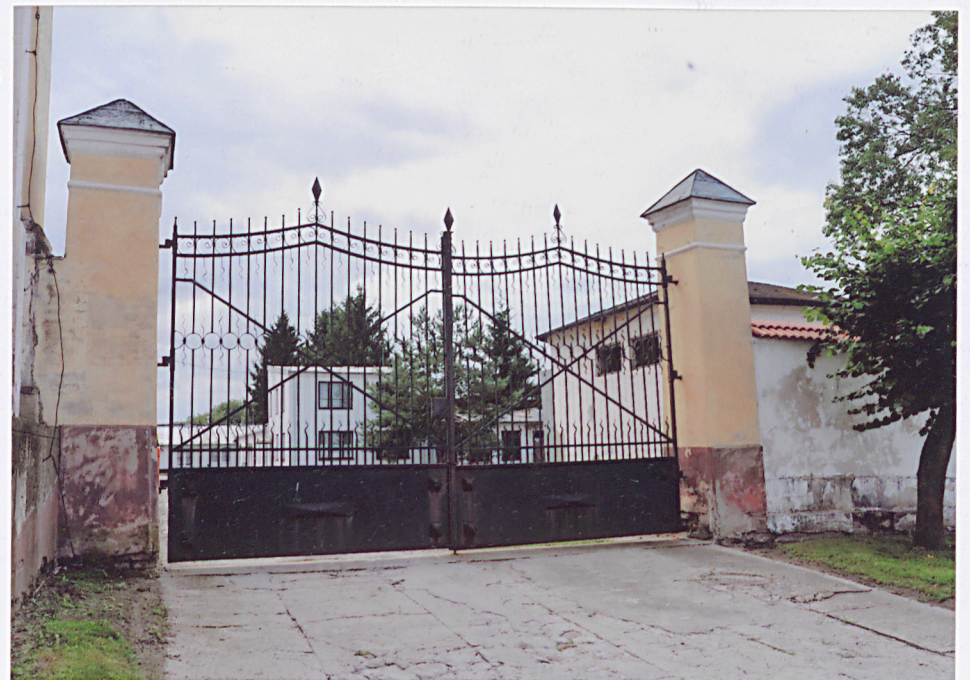
3 4

Ogrodzenie od strony ul. Siedleckiej, ma charakter ciągły, jednolity, jest otynkowane i przylega do zabudowy gospodarczo-warsztatowej. Naroże, przy zbiegu ul. Siedleckiej i Sienkiewicza podkreślone jest szkarpą. Na początkowym odcinku – pomiędzy dzwonnica a pozostałą częścią, znajduje się brama z dwuskrzydłowymi, metalowymi wrotami, rozpiętymi na czworobocznych filarach zakończonych głowicą, na której jest osadzona czworoboczna czapa.

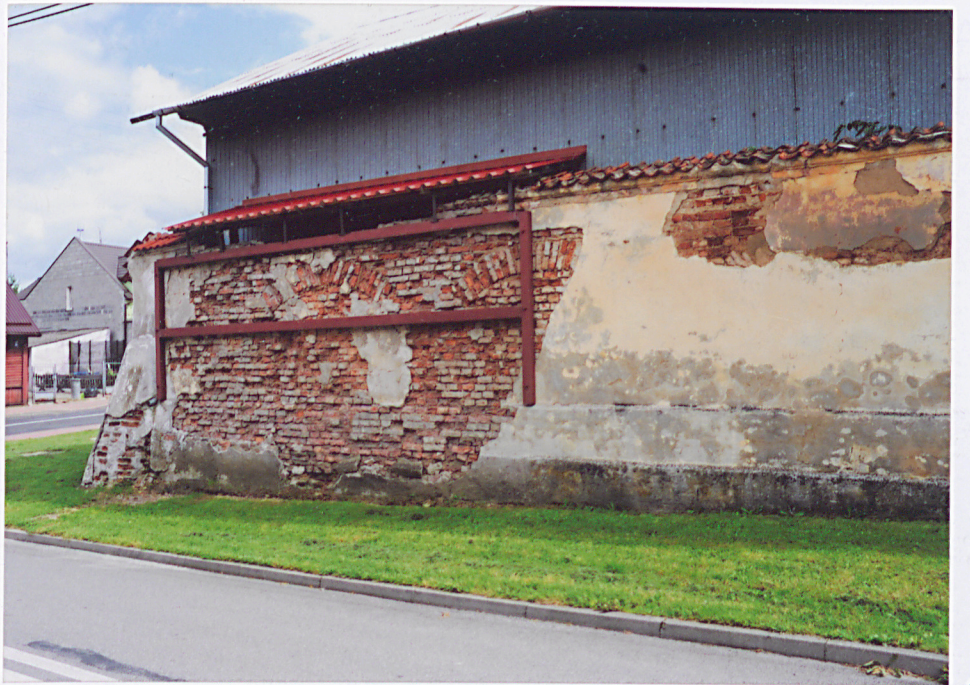
5

Mur od strony ulicy Sienkiewicza pierwotnie był artykułowany półkoliście zamkniętymi wnękami, które następnie zatynkowano (wnęki są widoczne w miejscach, gdzie tynk odpadł). W ogrodzenie włączona jest tylna ściana edykuli, przewyższająca swą wysokością mur, podkreślona półkoliście zamkniętą wnęką, ze zwieńczeniem nawiązującym formą do niepełnego belkowania z gładkim fryzem i dwuspadowym daszkiem.

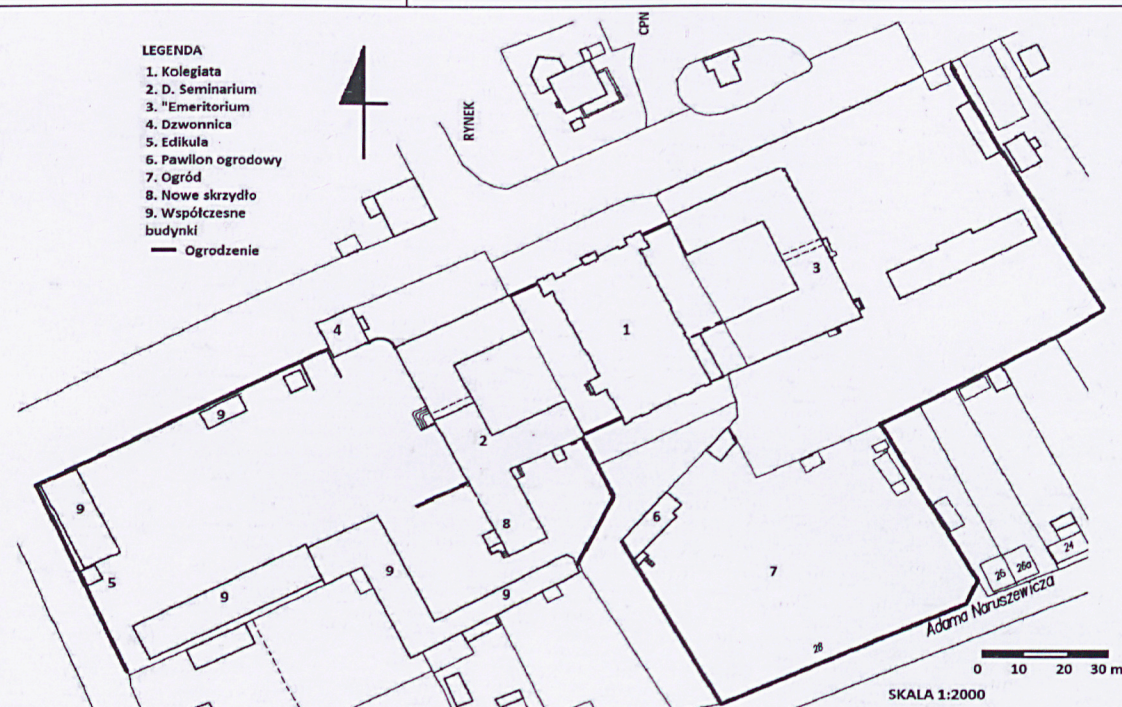
7

Ogrodzenie od strony uliczki prowadzącej do zespołu od zachodu, stanowi schodkowo opadający, pełny mur zakończony bramą z dwuskrzydłowymi metalowymi wrotami. Wrota rozpięte są na czworobocznych filarach, zakończonych czworobocznymi daszkami, podciętymi profilowanym gzymsem.

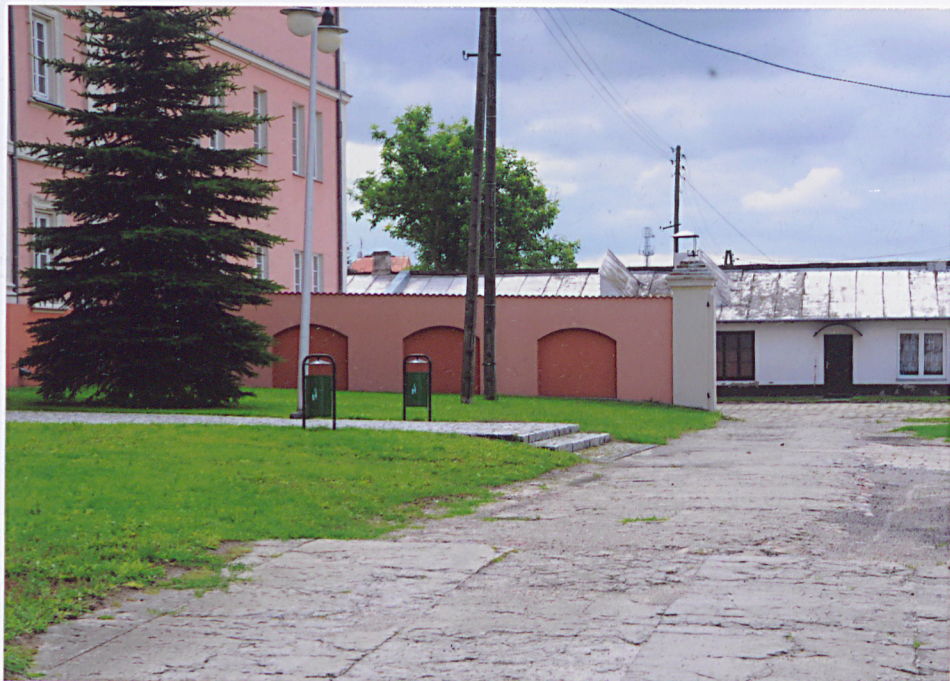
8

Mur przylegający do budynku seminarium, zachowany na odcinku długości 10 m., artykułowany jest od strony dziedzińca czterema, odcinkowo zamkniętymi wnękami. Na północnym krańcu zachował się czworoboczny filar z zawiasami, zwieńczony profilowanym gzymsem i czapą z uskokowo zmniejszających się ku górze płyt.

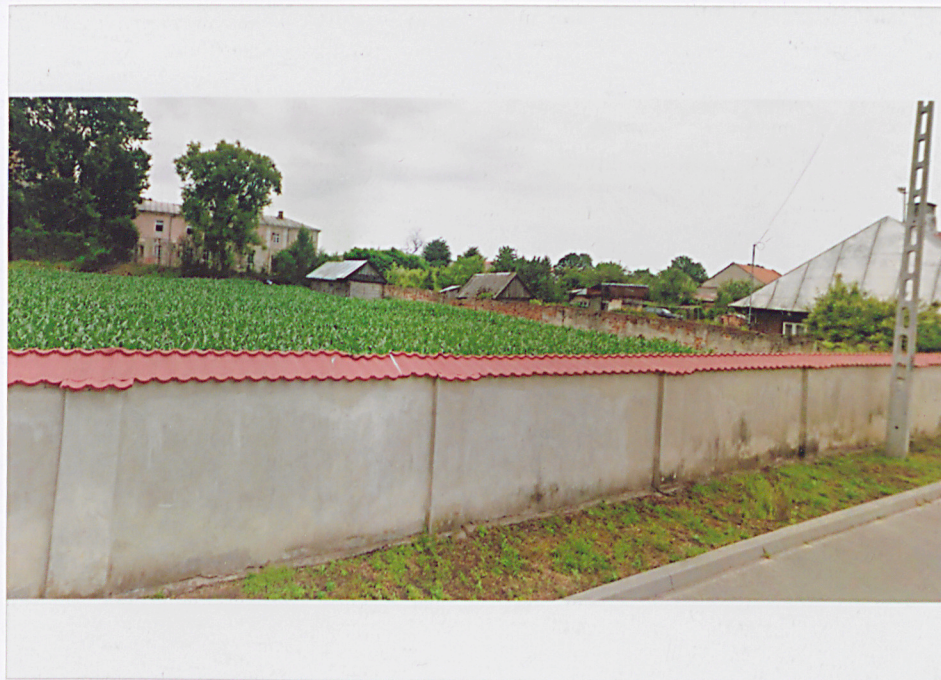
9

Mur otaczający dawne ogrody poseminaryjne (obecnie znajdujące się na działce nr 159) i teren przylegające bezpośrednio do kościoła oraz Emeritorium (obecnie działka nr 16), począwszy od kościoła, bocznej uliczki prowadzącej do niego, następnie wzdłuż ul. Naruszewicza, a następnie na odcinku oddzielającym zabudowę mieszkaniową Janowa Podlaskiego ma nieco inny kształt, gdyż jest artykułowany co 3 m lizenami i zwieńczony jednospadowym daszkiem z tworzywa sztucznego. Na środku muru usytuowanego przy ul. Naruszewicza znajduje się brama wjazdowa rozpięta na dwóch czworobocznych filarach zakończonych schodkowymi czapami.

18. Stan zachowania Stan zachowania ogrodzenia jest różny na poszczególnych odcinkach. Najlepiej prezentuje się odcinek przylegający do budynku d. seminarium zarówno w zachodniej części jak i łączący z dzwonnica. Niedawno odremontowany nie budzi zastrzeżeń. Podobnie wygląda mur otaczający zespół od pld.-zach. Natomiast w złym stanie jest mur wzdłuż ulic Siedleckiej, Sienkiewicza oraz na odcinku odgradzającym ogrody poseminaryjne od zabudowy mieszkaniowej Janowa Podlaskiego, gdzie widoczne są znaczne ubytki materiału (cegła i tynku). Również brama od strony ul. Siedleckiej ma ubytki tynku, szczególnie widoczne w przyziemiu.		19. Istniejące zagrożenia, najpilniejsze postulaty konserwatorskie Wskazany jest możliwie jak najszybszy remontu muru otaczającego seminarium od strony ulic Siedleckiej i Sienkiewicza, który miejscami grozi zawaleniem. Podobna sytuacja ma miejsce w części muru, który odgradza teren dawnych ogrodów przy ul. Naruszewicza od zabudowy mieszkaniowej Janowa Podlaskiego.
