KARTA EWIDENCYJNA ZABYTKU NIERUCHOMEGO WPISANEGO DO REJESTRU ZABYTKÓW

KAPLICZKA SŁUPOWA

JANÓW PODLASKI

4. Adres: **21-505 Janów Podlaski, ul. Brzeska 69**

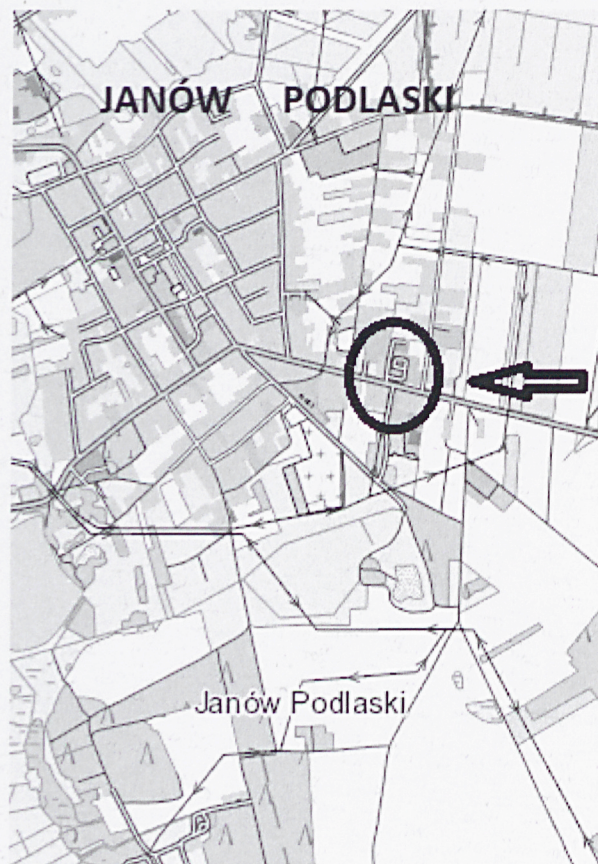
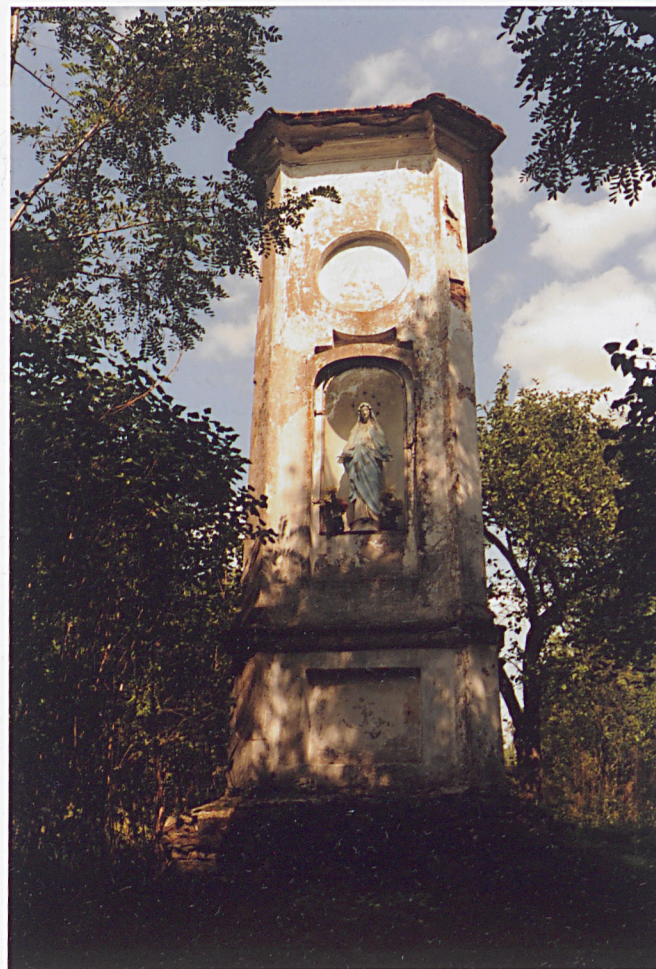
11. Materiały graficzne

Kapliczka została wybudowana z cegieł ceramicznych pełnych, łączonych zaprawą wapienną, otynkowanych. Wnętrze jest wypełnione kamieniami polnymi. Wzniesiona została w kształcie czworobocznego słupa, na mocno odsadzonej podstawie, zwieńczonego czteropoliowym daszkiem, ze ściętymi krawędziami, pokrytym dachówką ceramiczną - karpiówką. Naroża kapliczki są ścięte i podkreślone pilastrami. Dwukondygnacyjna. Dolną kondygnację stanowi cokół artykułowany prostokątnymi płycinami, wydzielony gzymsem o profilu simy. Ściany kapliczki są rozczłonkowane prostokątnymi płycinami, zamkniętymi łukiem, powyżej których umieszczone są koliste płyciny. Całość wieńczy uproszczone belkowanie z niewielkim gzymsem. Płycina od frontu dodatkowo podkreślona jest głęboką wnęką, w której jest ustawiona kamienna figurka Najświętszej Maryi Panny Niepokalanie Poczętej, zamknięta przeszklonymi drzwiczkami.

14. Kubatura	15. Powierzchnia użytkowa	16. Przeznaczenie pierwotne	17. Użytkowanie obecne
nie dotyczy	nie dotyczy	sakralne	sakralne
18. Stan zachowania		19. Istniejące zagrożenia, najpilniejsze postulaty konserwatorskie	
<p>Kapliczka jest w złym stanie technicznym, nieremontowana od wielu lat, szczególnie jest to zauważalne na fundamentach i przyziemiu, które są bardzo zniszczone. Widoczne są znaczne liczne ubytki cegieł i spajającej je zaprawy. Tynk w wielu miejscach jest zniszczony i odspojony. Szklane drzwiczki zasłaniające figurę NMNP są pęknięte.</p>		<p>Brak remontu w najbliższym czasie może spowodować bezpowrotne zniszczenie kapliczki.</p>

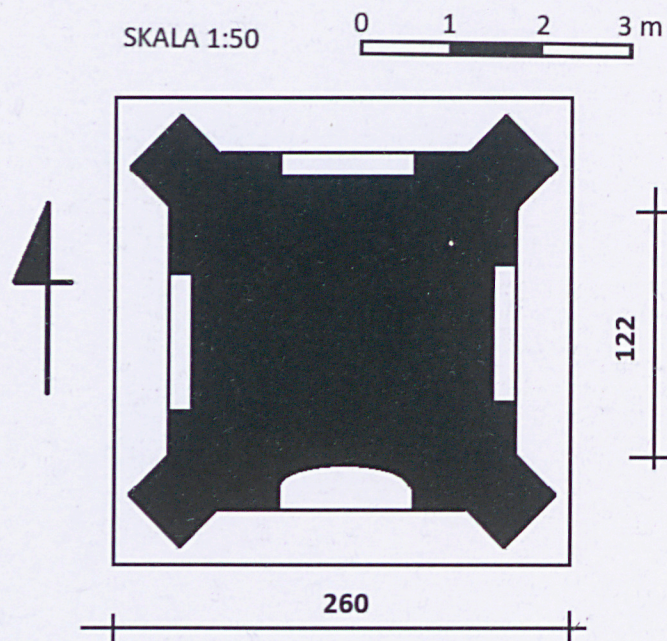
Spis fotografii: 1. Widok od południa. 2. Widok od wschodu. 3. Widok od zachodu. 4. Wnęka z figurką NMPNP. 5. Widok na cokół kapliczki. 6. Profil wieńczący cokół.
