ZESPÓŁ DWORSKO-PARKOWY Z OGRODZENIEM
OB. FUNKCJA ADMINISTRACYJNO-OŚWIATOWA

KARCZMISKA

Nr A/786

1. Miejscowość.....	KARCZMISKA	4. Obiekt (nazwa jak w karcie)	5. Zawartość wkładki (nazwa materiału uzupełniającego)
2. Gmina	KARCZMISKA	ZESPÓŁ DWORSKO-PARKOWY Z OGRO-	Tekst , plan orientacyjny, zdjęcia.
3. Województwo	lubelskie	DZENIEM OB. FUNKCJA ADMINISTR....

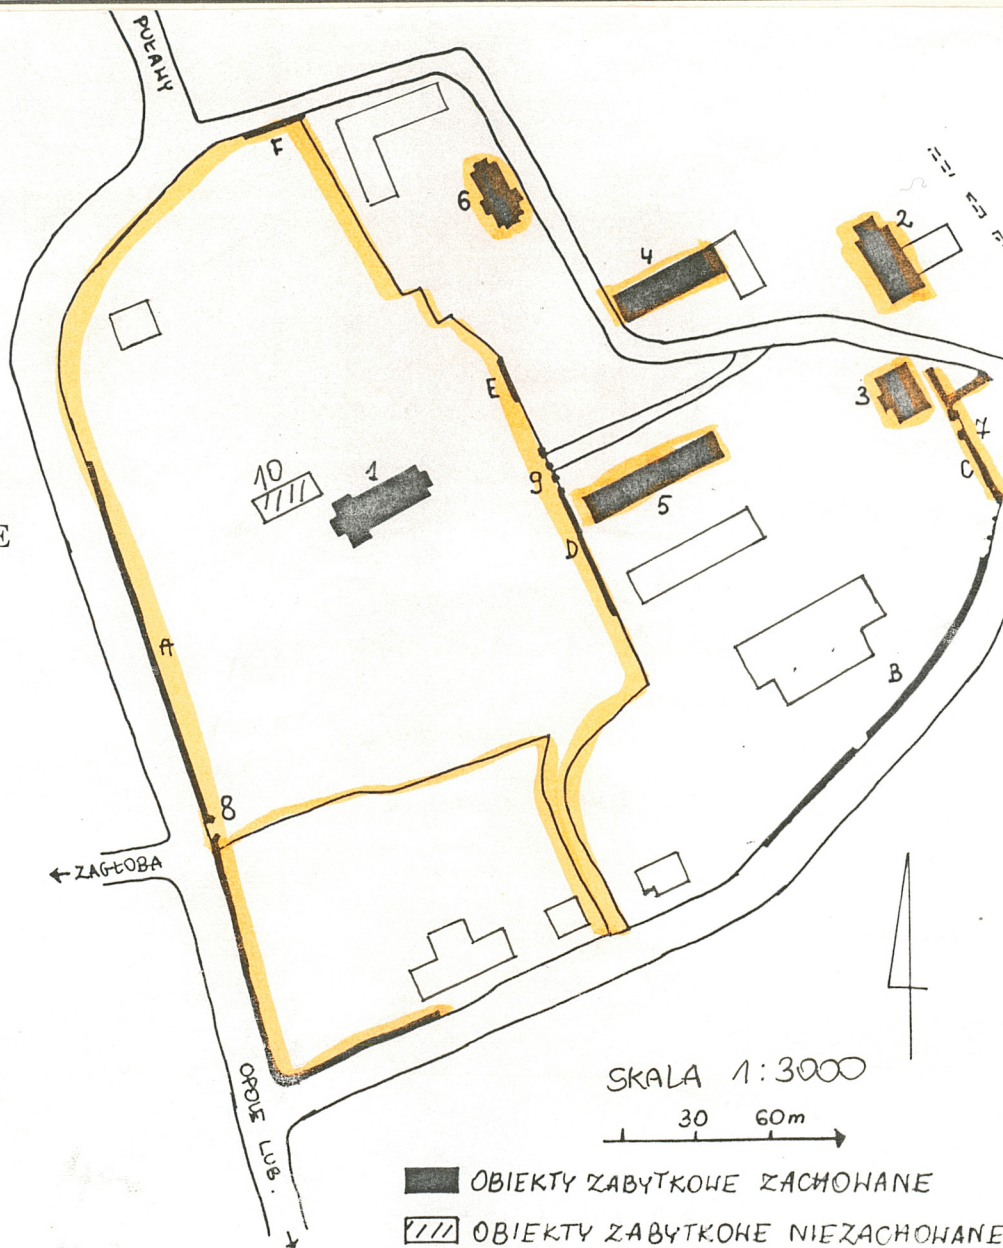
- 1- DWÓR
2 -SPICHLERZ
3 -RZĄDCÓWKA
4 -OBORA
5 -STAJNIA
6 -CZWORAK
7,8,9 - BRAMY
10 MIEJSCE PO OFICYNIE
A,B,C,D,E,F - MURY

Kompozycja-dominującymi elementami założenia jest centralnie usytuowany dwór i otaczający go krajobrazowy park angielski powstały w wyniku celowej działalności. Obecny stan zachowania parku nie odzwierciedla pierwotnego układu podjazdów i dziedzińca. Część dworska założenia ma w większej części zachowane ogrodzenie. Na wschód od parku, za murem, znajdują się budynki folwarczne pierwotnie w zwartej zabudowie.

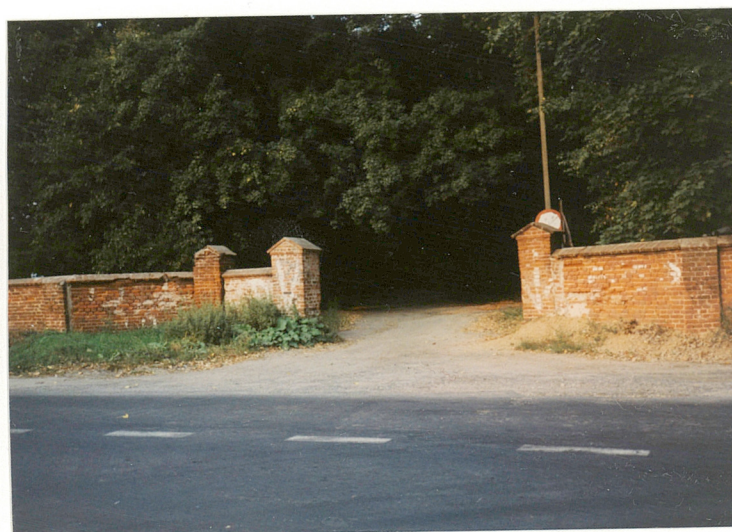
BRAMA NR. 8

p. 12 – Najstarszym fragmentem ogrodzenia jest brama nr 7 pochodząca z pierwszej połowy XIX wieku. Ceglane ogrodzenie otaczające park powstało(wraz z bramami nr 8 i 9) w latach 1860-1900 w czasie rozbudowy dworu.

Brama nr 8 i 9 – są wykonane z cegły i spójne stylowo z ceglanymi murami.

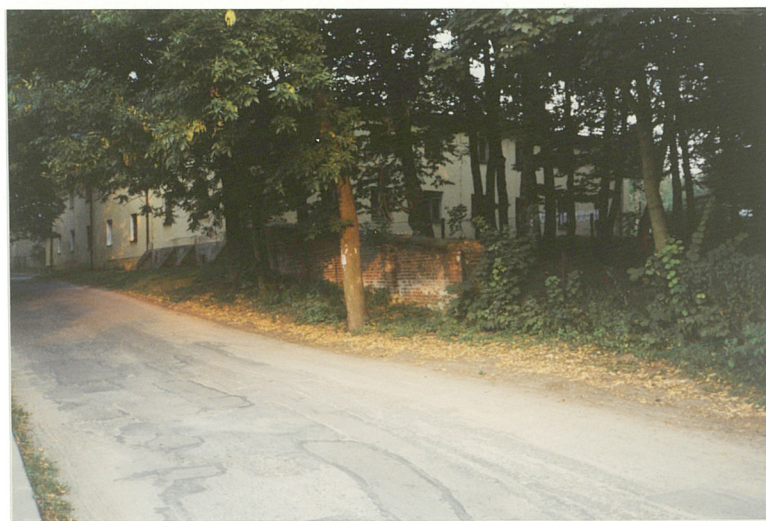
MUR F

Mur F- analogiczny do muru A.

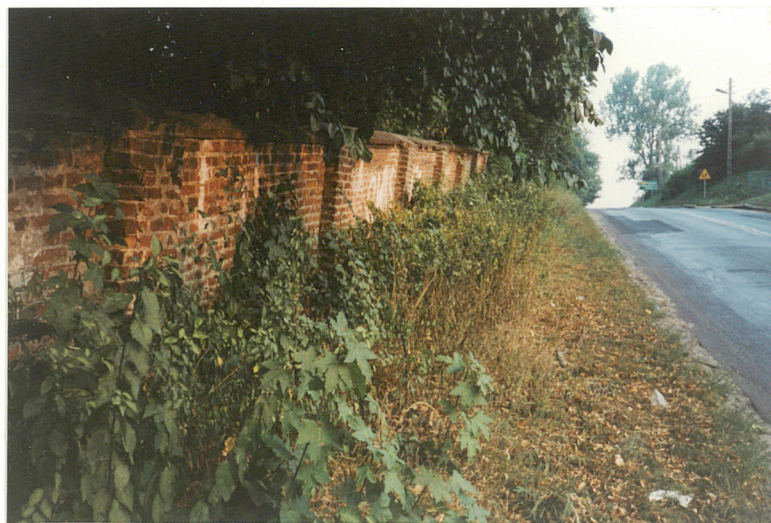
MUR A

Opis – Mur A- biegnie wzdłuż zachodniej granicy części dworskiej . Jest on wykonany z cegły i ma wyodrębnione filary a wieńczy go dwuspadowy daszek .Cegły posiadają wytłoczony znak „ MW”. W skrajnym południowym fragmencie tego muru pomiędzy filarami wykonanymi z cegły pojawiają się płaszczyzny muru wykonane z kamienia wapiennego.
