BUDYNEK KUŹNI w ZESPOLE DWORCA KOLEJOWEGO STACJI
KARCZMISKA NAJĘCZOWSKIEJ KOLEI DOJAZDOWEJ

4. Obiekt (nazwa jak w karcie)
**BUDYNEK KUŹNI
 W ZESPOLE DWORCA KOLEJOWEGO
 STACJI KARCZMISKA NKD**

Budynek kuźni w zespole stacji
Karczmiska NKD

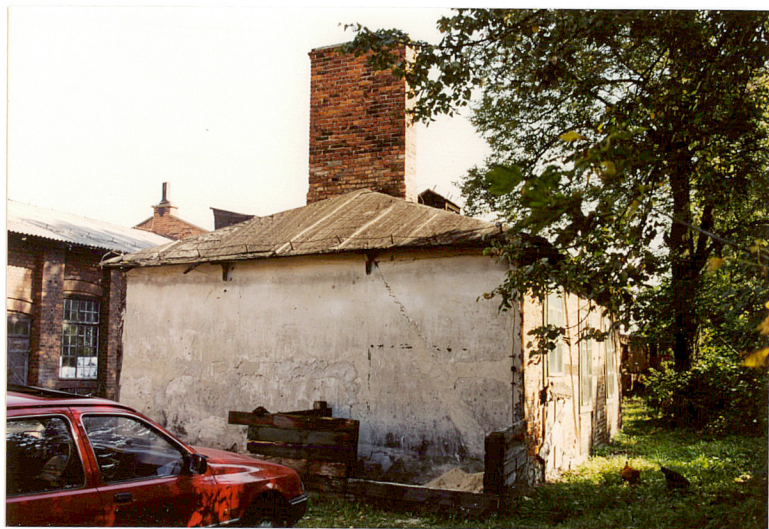
1

ELEWACJE jednokondygnacyjne. Frontowa (płn.) i tylna - trójosiowe, wschodnia jednoosiowa, zachodnia bez podziałów. Ściany nietynkowane (prócz zachodniej), z widocznymi ramami drewnianego szkieletu i ceglany wypełnieniem. Wrota w ścianie wschodniej klepkowe, z nadświetlem; drzwi do magazynu zabezpieczone od zewnątrz stalową blachą. W otworach okiennych dwuskrzydłowe ramy z trójkwaterowym podziałem każda.

FOT. : 1. widok od płd.-wsch. 2. wnętrze - urządzenia do suszenia
piasku 3. więźba dachowa i wietrznik

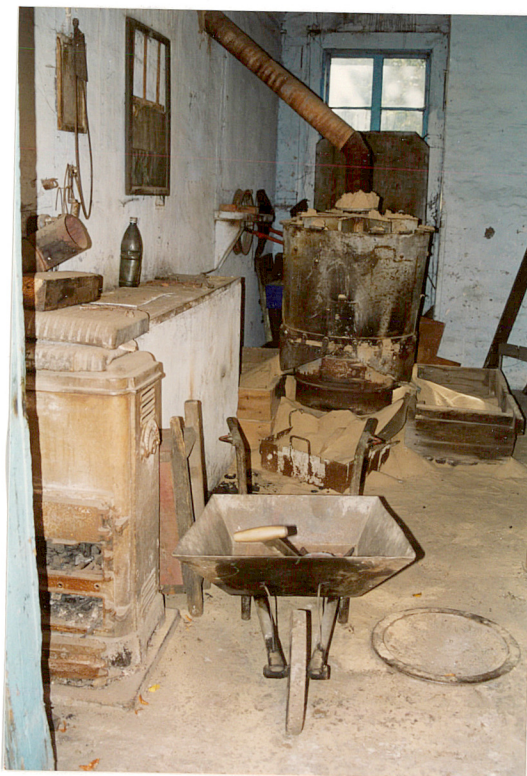
2

1. dwuogniskowe palenisko, 2. urządzenie do suszenia piasku (rodzaj suszącego pieca),
3. mechaniczny wywietrznik (w części dachowej).
