Nr

3345

MAGAZYN HANDLOWY w ZESPOLE DWORCA KOLEJOWEGO STACJI
KARCZMISKA NALECZOWSKIEJ KOLEI DOJAZDOWEJ

KARCZMISKA PIERWSZE

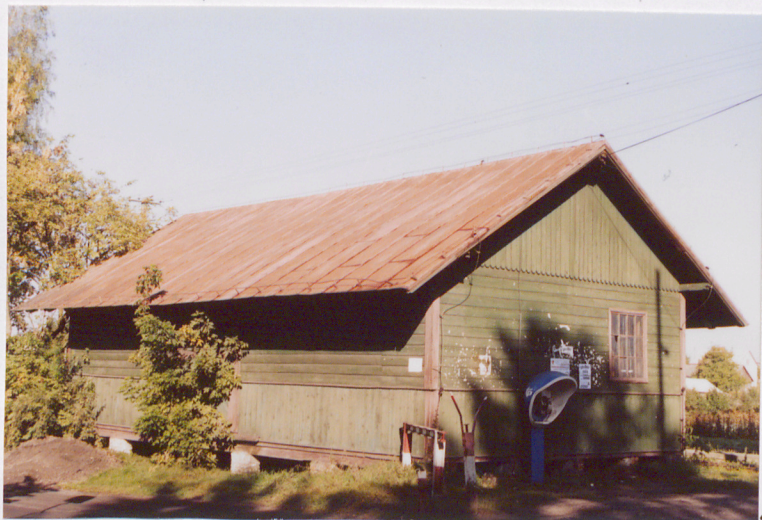
BRYŁA. Budynek jednokondygnacyjny, bez podpiwniczenia, przykryty dwuspadowym niewysokim dachem. Zrąb posadowiony na wysokich filarkach fundamentowych. Połacie dachu w szczytach i okap wysunięte. W fasadzie rampa bagażowa.

ELEWACJE jednokondygnacyjne. Zrąb i szczyty z dekoracyjnym szalunkiem: w przyziemiu pionowym, wyżej poziomym, w szczytach znów pionowym - z labrekinowym zakończeniem od dołu. Drzwi bagażowe dwudzielne, wąskie, ramowe; ramy o trójpółowym pionowym podziale każda. Analogiczny podział w drzwiach wejściowych. Szalunek zrębu i szalunek pól w drzwiach pomalowany farbą w kolorze zielonym. Filarki, podwaliny, odeskowane dekoracyjnie naroża, ramy drzwi i okien, rampa bagażowa kontrastująco pomalowane farbą w kolorze brązowym (analogiczna powłoka pokrycia dachowego).

FOT.: 1. widok od drogi 2. posadowienie budynku
 3. drzwi bagażowe

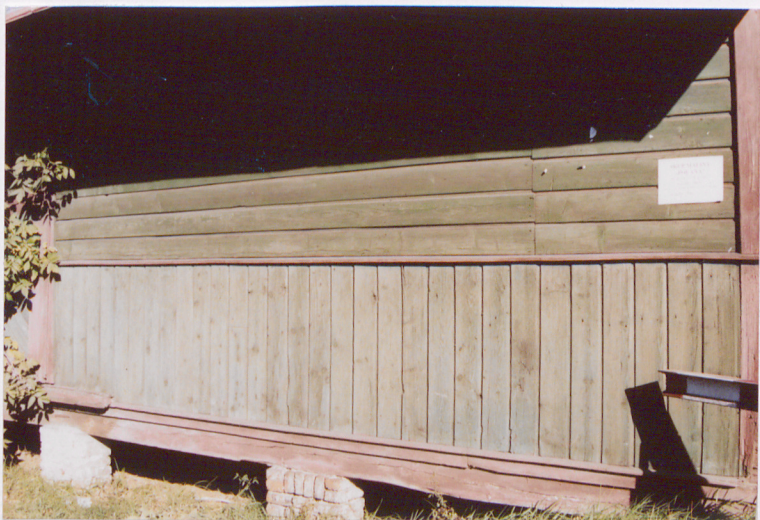
MATERIAŁ I KONSTRUKCJA. Budynek drewniany, posadowiony na murowanych z cegły palonej i suporeksu filarkach fundamentowych, pokryty stalową blachą. Ściany zewnętrzne drewniane, konstrukcji ryglowej. Konstrukcyjny, słupowo-ryglowy szkielet odeskowany. Od strony zewnętrznej szalunek: w przyziemiu pionowy, wyżej poziomy, w szczytach znów pionowy. Naroża pionowo zabezpieczone i udekorowane deskami - w formie drewnianych lizen. Pomost podłogi z tarcic położonych na legarach. Więźba dachowa drewniana, konstrukcji wieszarowo-rozporowej (światło zrębu w przekroju poprzecznym ponad 6 m). Ciężar krokwi, szalunku i pokrycia dachowego rozłożony na: 1. górnych wieńcach zrębu i 2. na pionowych drewnianych słupach wspierających pod kalenicą podłużny krawędziak usztywniający, który stoi na belkach wiążących poprzecznie zrąb. W tym ustroju konstrukcyjnym (drugim) występują również zastrzały przenoszące ciężar dachu na niższe bale zrębu (por. rysunek - przekrój poprzeczny). Dolne końce krokwi wysunięte, dekoracyjnie zakończone, fazowane. Stolarka drzwiowa i okienna drewniana. Drzwi bagażowe zasuwane, dwudzielne, ramowe, szalowane klepką. Drzwi wejściowe jednoskrzydłowe. Futryny okienne skrzynkowe, osadzone w słupach. W otworach okiennych kraty ze stalowych płaskowników i prętów. Zrąb i blacha pokryciowa pomalowane zewnętrzną farbą olejną. Ściana działowa wtórna, z płyty pilśniowej. Rampa załadunkowo-rozładunkowa drewniana, pomost wsparty na wysuniętych legarach podłogowych.

1980 r. (po) podniesienie zrębu, wymurowanie nowych filarków fundamentowych. Malowanie elewacji i pokrycia dachowego.

Słupy fundamentowe - stan dobry; podwaliny - stan dobry; zrąb - stan dobry; więźba dachowa - stan dobry; pokrycie dachu - stan dobry; instalacje - stan średni. Uszkodzony pomost.
