Dzwonnica

ok. 1723

Karczmiska 351 II

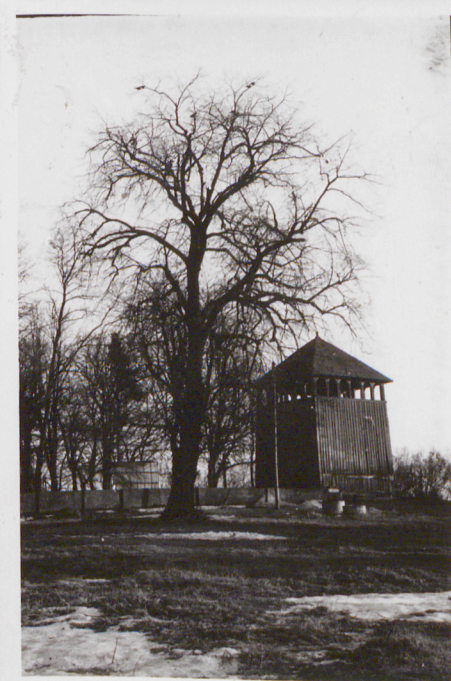
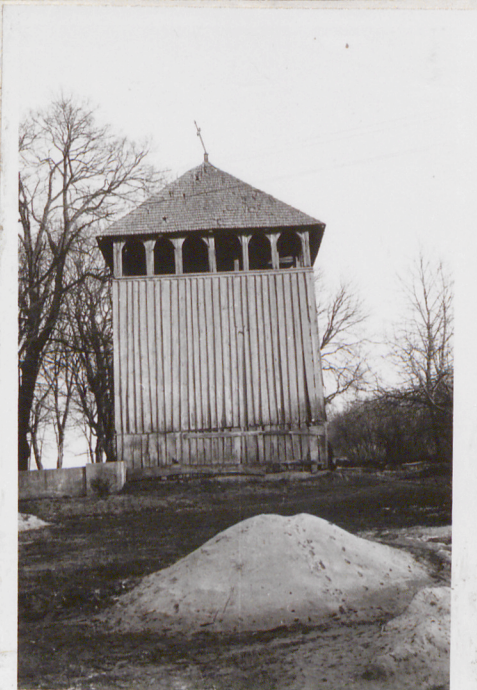
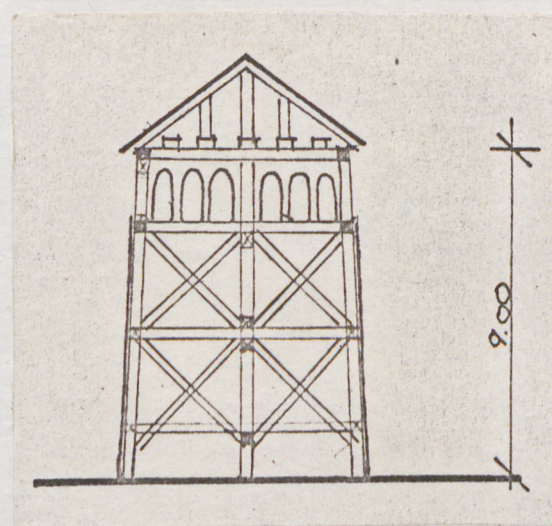
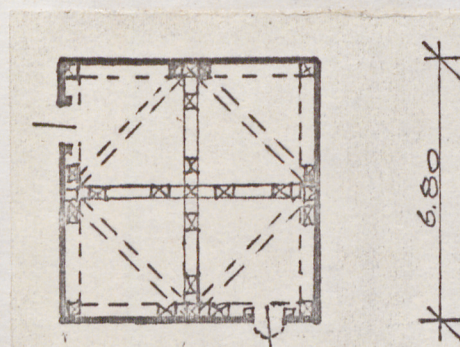
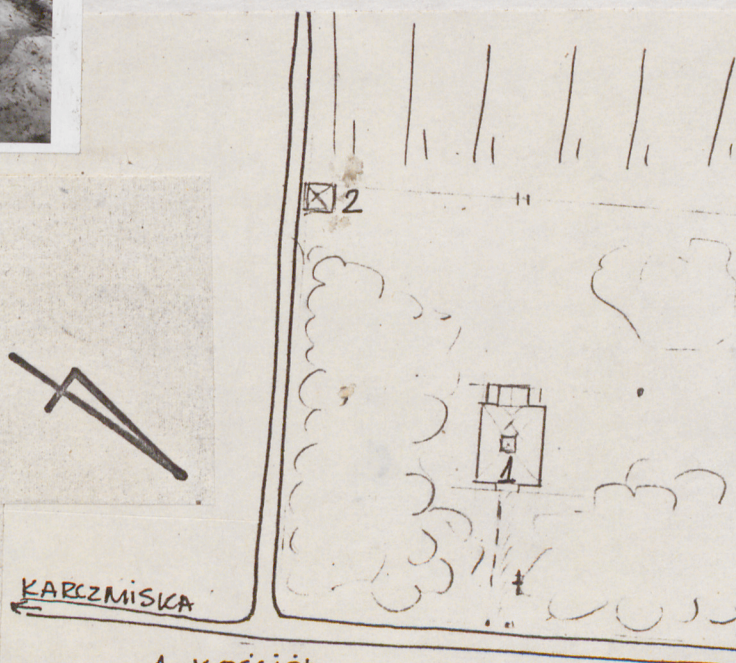
Wybudowana prawdopodobnie równolegle z drewnianym kościołem ok. 1723 r. Ocalała do dnia dzisiejszego bez większych zmian i przeróbek.

Dzwonnica usytuowana jest w południowo-wschodnim narożniku terenu kościelnego, otoczonego murem. Ściany dzwonnicy północna i zachodnia część parkanu otaczającego teren. Bryła - prostopadłościan o podstawie kwadratu z czterospadowym dachem. Konstrukcję stanowi dziewięć słupów drewnianych o przekroju rzędu 30x30. Słupy utrzymywane są w płocie za pomocą belek poziomych, usytuowanych na obrzeziu oraz krzyżowo /prostopadle do ścian/ trzy poziomy. Usztywnienie nadają skośne zastrzały, wychodzące gwiaździste po osiem z węzłów przy centralnym słupie. Na odcinkach pomiędzy słupem a belką zastrzały te pełnią też rolę mieczy. Usztywnieniem na siły skręcające są, ułożone poziomo, pod kątem  $45^{\circ}$  do ścian belki wiążące węzły w środkowych częściach ścian. W części wieńczącej jest pas okien, po sześć w każdej ze ścian, których konstrukcję stanowią słupy podstawowe na obwodzie oraz dwa dodatkowe pomiędzy każdą parą. Górne łuki okienek, dźwigające belki płatwiowe, połączone ze słupami na prosty wrąb. Konstrukcję dachu stanowią cztery belki kalenicowe i oparte na nich krokwie. Pokrycie dachu stanowi gont. Ściany wykonane są z desek sosnowych, przybijanych do poziomych belek leżących na obwodzie. Deski izolowane są dodatkowo na złączach listewkami, przybijanymi od strony zewnętrznej. Do dzwonnicy prowadzą dwa wejścia. Drzwi drewniane usytuowane w południowej i wschodniej ścianach o konstrukcji analogicznej jak okna w części szczytowej. Elewacja /za wyjątkiem wejść/ identyczne: masywna ściana o proporcjach zbliżonych do kwadratu z pasem sześciu okienek niesie dach, zwieńczony na szczycie krzyżem. Wnętrze stanowi skład rupieci. Na wysokości okienek są zawieszane dwa dzwony.

<p>14. Kubatura</p> <p>500 m<sup>3</sup></p>	<p>15. Powierzchnia użytkowa</p> <p>Zabudowa 46 m<sup>2</sup></p>	<p>16. Przeznaczenie pierwotne</p> <p>Dzwonnica</p>	<p>17. Użytkowanie obecne</p> <p>Dzwonnica</p>
<p>18. Prace budowlane i konserwatorskie, ich przebieg i dokumentacja</p>		<p>19. Stan zachowania (fundamenty, ściany zewnętrzne, ściany wewnętrzne, sklepienia, stropy, konstrukcje dachowe, pokrycie dachu, wyposażenie i instalacje)</p> <p>Brak izolacji wodnej do ziemi powoduje namakanie i próchnienie dolnej warstwy desek, tworzących ściany. Do wysokości 1,50 są one przesiąknięte i nadają się do wymiany. Doraźnych reperacji wymaga też cała konstrukcja w miejscach narażonych na działanie wilgoci - częściowo belki są nadpróchniałe. Spowodowane to było nieszczelnością pokrycia dachowego, które jest w trakcie wymiany. Brakuje pewnych elementów konstrukcyjnych, jednak nie grozi to zawaleniu, o ile nastąpią następne ubytki. Ogólny stan zachowania - dobry.</p>

<p>20. Najpilniejsze postulaty konserwatorskie</p> <p>Zabezpieczenie przed dalszym zniszczeniem ewentualnie wymiana spróchniałych elementów konstrukcyjnych.</p>
