R A T U S Z OB. DOM MIESZKALNY

KAZIMIERZ DOLNY

ul. Lubelska 1

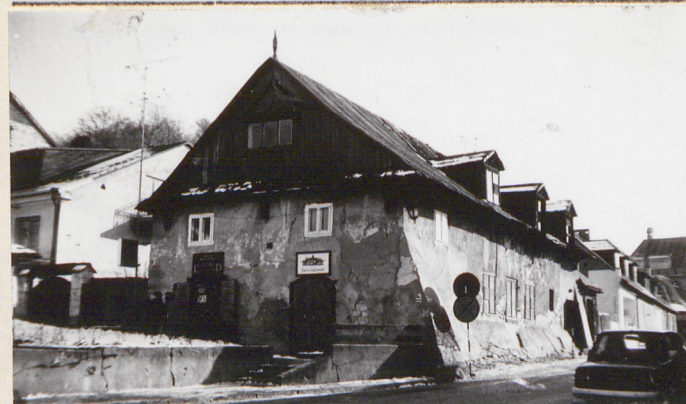
Elewacja północna - frontowa

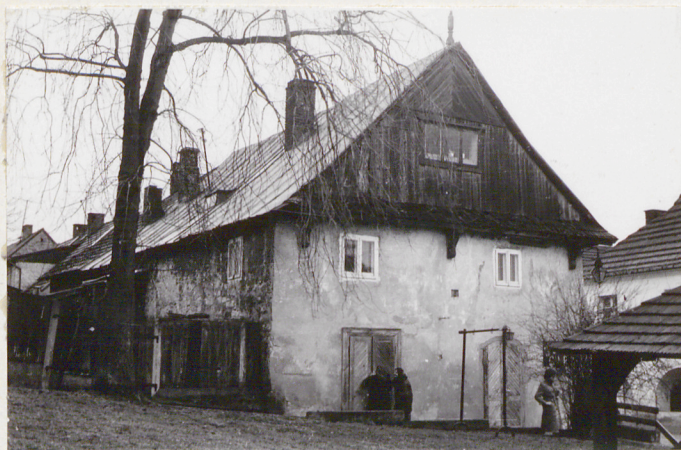
Elewacja północna - frontowa

Elewacje : elewacja frontowa / północna / 2-osiowa, dwukondygnacyjna, zwieńczona trójkątnym szczytem, w którym okno okienny. W zwieńczeniu ozdobnie szalowanego szczytu pazdury. Elewacja zachodnia - 6-osiowa, flankowana murowanymi, otynkowanymi szkarpami. Okna prostokątne, bez obramień, 2-skrzydłowe, 6-polowe.

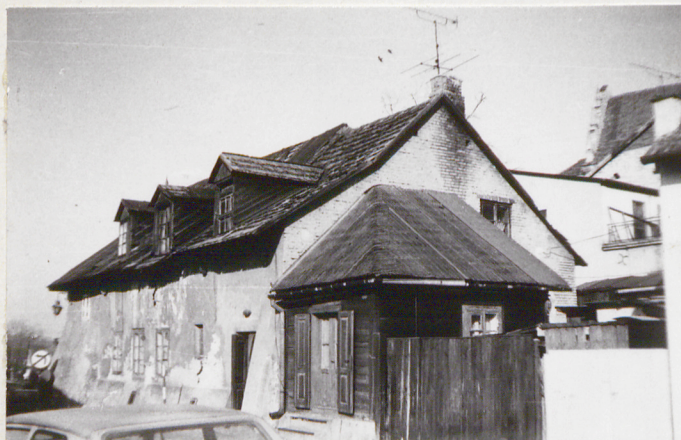
Elewacja zachodnia

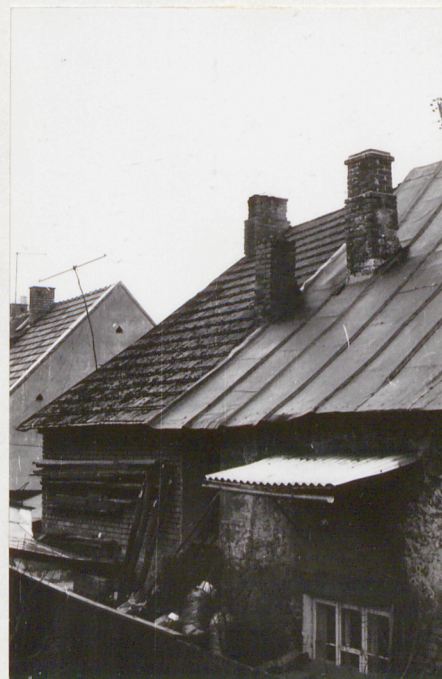
Elewacja wschodnia / fragment /

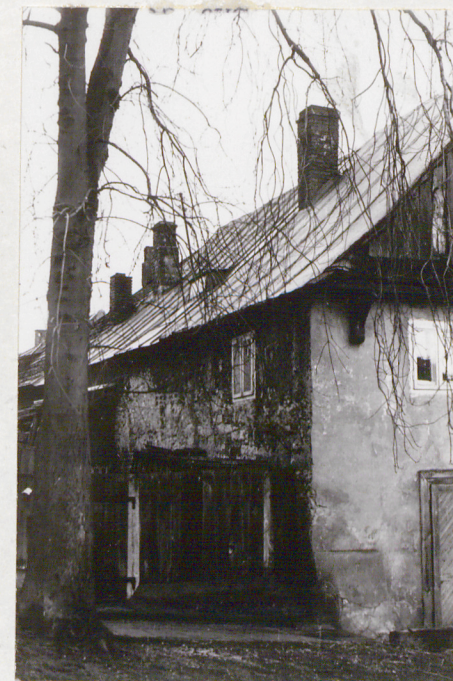
Elewacja wschodnia / fragment /

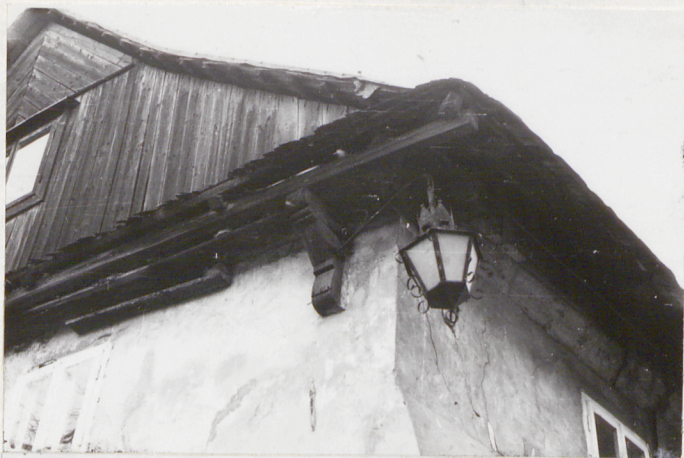
Detal okapu z ozdobnym kroksztynem

Wieżba dachowa - drewniana z belek łączonych na nakładkę z kołkiem, z ozdobnymi piętami belek, wspierającymi okap jako kroksztyny.

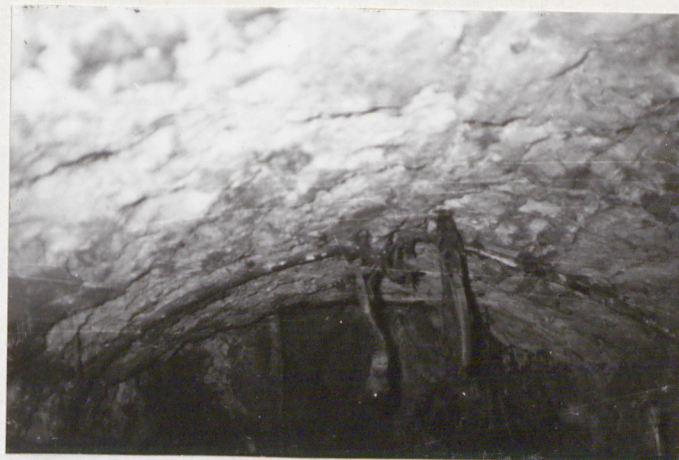
Fragment sklepienia kolebkowego piwnic

Sklepienia piwnic kolebkowe z lunetami, parter przykryty stropem płaskim na belkach drewnianych.
