WILLA POTWOROWSKICH

ok.1910

KAZIMIERZ DOLNY

ul. Krakowska 51

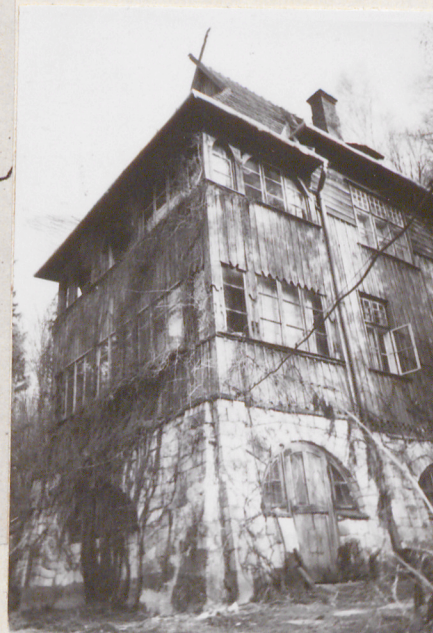
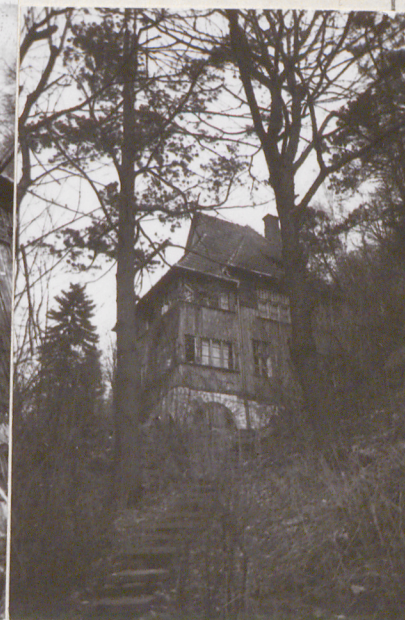
Usytuowana w głębi położonej na stoku, zalesionej parceli, zwrócona frontem na wschód. Na niwelującej teren, wysokiej, kamiennej podmurówce kryjącej piwnice willa drewniana, konstrukcji zrębowej wzmocnionej wielkimi śrubami ościanach odeskowanych, pokryta dachówką. Na rzucie zbliżonym do kwadratu dwukondygnacyjowa, nakryta dachem siodłowym trójspadowym ze śparogami, skrzyżowanym z dachem siodłowym czterospadowym; w części frontowej do szczytu głównego dachu przylega pulpಿತowo dach trójspadowy, kryjący dwie kondygnacje oszkolnych werand. Pod werandami w elewacjach bocznych półkoliste arkady mieszczące wejście do części piwnicznej. Ściany odeskowane pionowo, szalunki u dołu wycięte w koronkę. Szczyt dachu i górne części werand odeskowane poziomo. Okna prostokątne, z wyjątkiem górnej werandy, której otwory okienne prostokątne są u góry zamknięte półkoliście /arkada utworzona przez zastrzały w narożach otworów okiennych/. Wewnątrz werandy olistwione. Podłogi białe. Do sieni drzwi z ośmiu płyt z nakładanymi płycinami w kształcie rombów. Schody zabiegowe z podestem. Balustrada z zaostrzonych szczeblek, umocowanych do listwy; poręcz oparta na słupkach. Na parterze wnętrza częściowo nieotynkowane. Instalacja: el, wod. kan. piece.

<p>14. Kubatura</p> <p>ok. 600 m³</p>	<p>15. Powierzchnia użytkowa</p> <p>100 m²</p>	<p>16. Przeznaczenie pierwotne :</p> <p>mieszkalne, letniskowe</p>	<p>17. Użytkowanie obecne</p> <p>mieszkalne</p>
<p>18. Prace budowlane i konserwatorskie, ich przebieg i dokumentacja</p>		<p>19. Stan zachowania (fundamenty, ściany zewnętrzne, ściany wewnętrzne, sklepienia, stropy, konstrukcje dachowe, pokrycie dachu, wyposażenie i instalacje)</p> <p>Drewno zaatakowane przez owad.</p>	
<p>20. Najpilniejsze postulaty konserwatorskie</p> <p>Ekspertyza mykologiczna. Dezinsekcja.</p>
