1. Obiekt zabytkowy

Kościół p.w. św. Stanisława Biskupa

Jaworzów

31. Szkic sytuacyjny, plan schematyczny, uwagi opisowe, fotografia

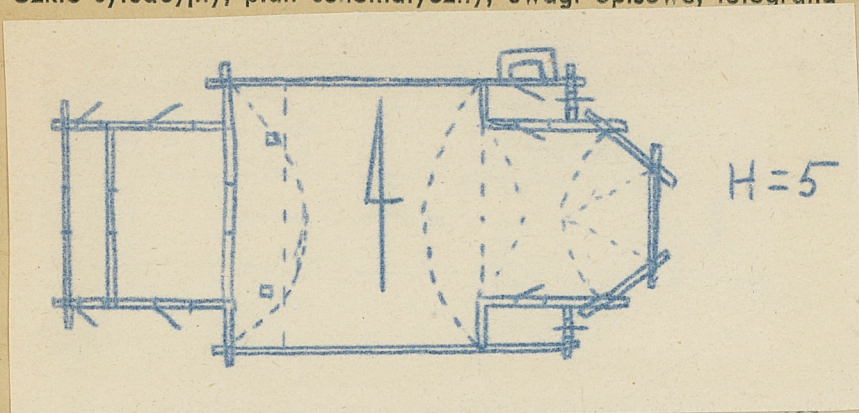
Konstrukcja zrębowa, węgry na obłap,  
Przyści dębowa. Ściany części ścian szalowane gontem  
sklepienia pozorne drewniane. Daszek okapany  
gontem, dachy bryte blachy. Nad nawą sygnatur  
- karcz latarnia. Wioza szalowana, w rzeźb  
galeriiha atwanta, pod nią dachok okapany  
gont.
