STUDNIA

1937 - 38

KAZIMIERZ
DOLNY

Kazimierz Dolny
ul. Małachowskiego 16

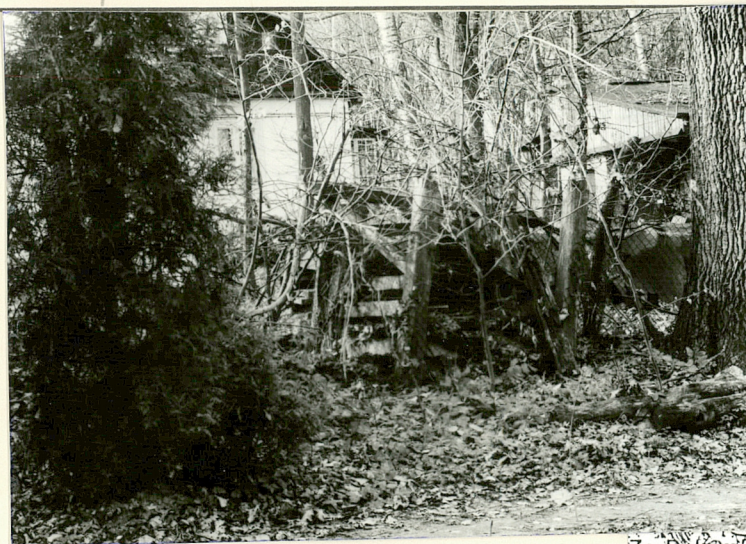
11.

Sytuacja: w pd części ^{miasta}, po zach stronie ul. Małachowskiego, ok 200 m na pd od Domu Prasy, na terenie opadającym ku pn-zach. Posesja nieogrodzona (od strony posesji nr 18 siatka druciana przeprowadzona obok studni). Na jej terenie willa oraz porośnięty drzewami i krzewami ogród, niegdyś komponowany. Od ul. Małachowskiego do willi prowadzi obok studni ścieżka gruntowa.

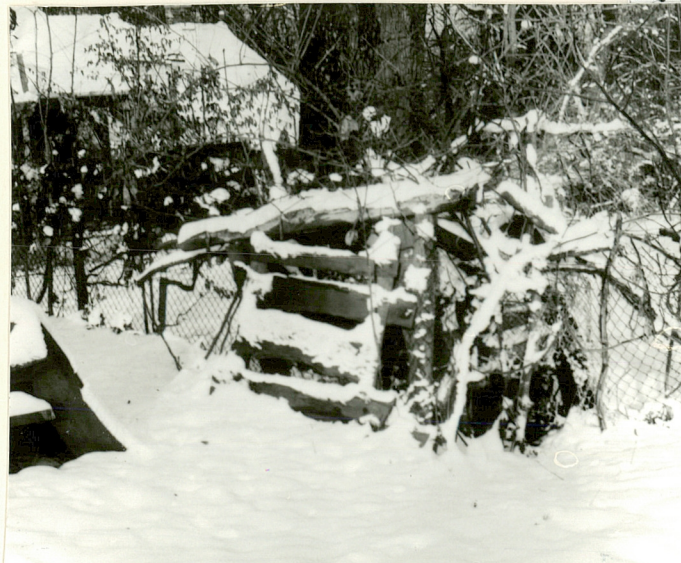
Widok od pd-wsch.

Wnętrze i wyposażenie: Zachowany wał i żeliwne tryby przekładni oraz korba (leżące obok studni) - częściowo zniszczone.

14. Kubatura	15. Powierzchnia użytkowa Zabudowy ok. 2 m ²	16. Przeznaczenie pierwotne Studnia	17. Użytkowanie obecne Nie użytkowana (w ruinie)
18. Prace budowlane i konserwatorskie, ich przebieg i dokumentacja (po 1945 r.) Nie użytkowany i nie konserwowany obiekt w ruinie od lat 70-tych .		19. Stan zachowania (fundamenty, ściany zewnętrzne, ściany wewnętrzne, sklepienia, stropy, konstrukcje dachowe, pokrycie dachu, wyposażenie i instalacje) - Szyb studzienny dobry - Obudowa studni oraz urządzenie wyciągowe złe (w ruinie)	
20. Najpilniejsze postulaty konserwatorskie Rozważyć możliwość rekonstrukcji obiektu .

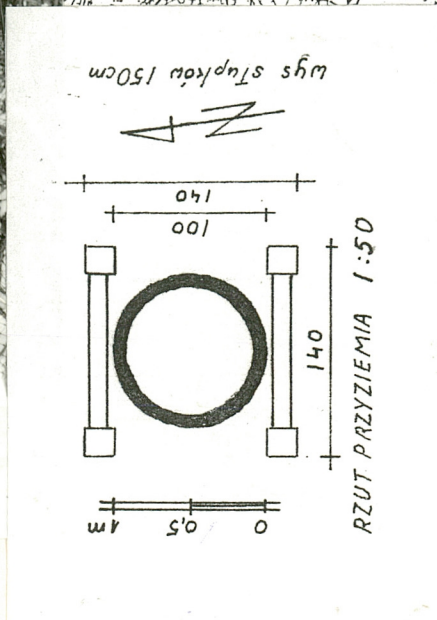
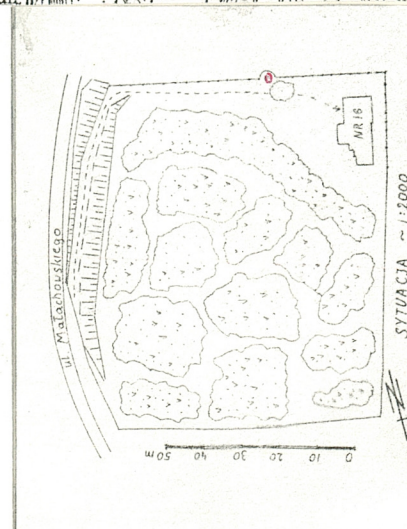
Studnia nie użytkowana od lat 50-tych (brak wody)
Obecnie w ruinie.

Rzut: Szyb studzienny na planie okręgu. Nad nim konstrukcja zadaszenia wsparta na czterech słupkach - na planie prostokąta zbliżonego do kwadratu.

Bryła: Prostopadłościenna zwieńczona pierwotnie nieistniejącym daszkiem namiotowym.
