OŚRODEK DOKUMENTACJI  
ZABYTKÓW W WARSZAWIE  
KARTA EWIDENCYJNA ZABYTKÓW  
ARCHITEKTURY I BUDOWNICTWA

1. Obiekt  DOM	2. Czas powstania  XVIII/XIX w.	3. Miejscowość  KAZIMIERZ DOLNY
----------------------	---------------------------------------	---------------------------------------

4. Adres	24-120 Kazimierz Dolny ul. Nadrzeczna 54 /d.68/
nr hipoteczny	
lub. ewid. gruntów	
5. Przynależność administracyjna	
województwo	lubelskie
gmina	Kazimierz Dolny pow. puławski
6. Poprzednie nazwy miejscowości	
7. Przynależność administracyjna przed 1 VI 1975	
województwo	lubelskie
powiat	puławski
8. Właściciel i jego adres	
9. Użytkownik i jego adres	j.w.
10. Rejestr zabytków	
Nr	A/711
data	25.05.1976r.

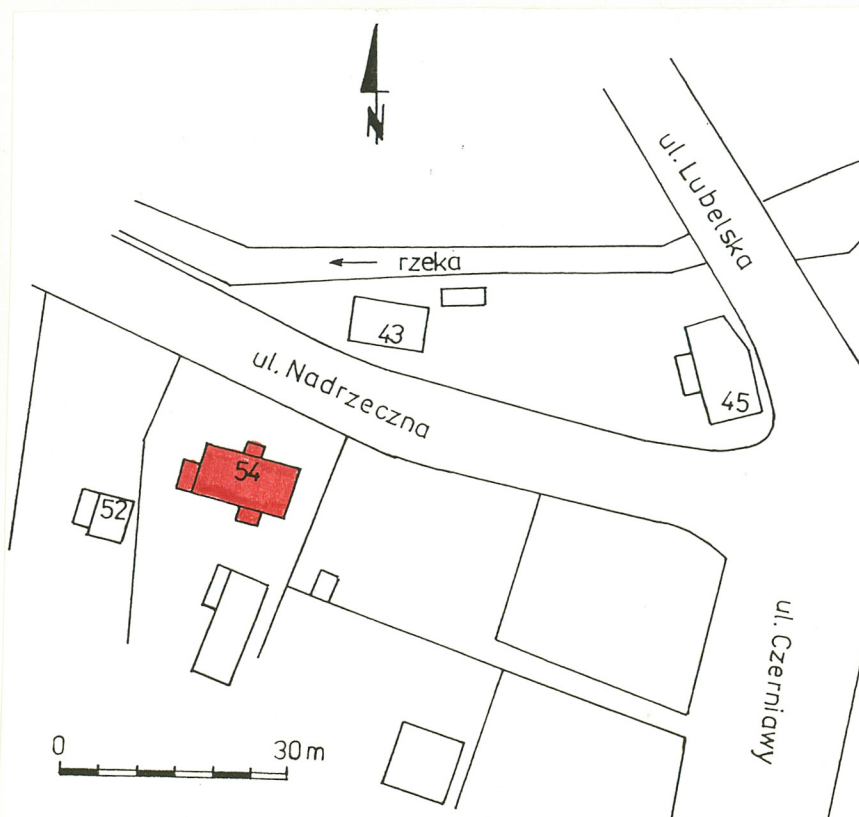
SYTUACJA SKALA 1 : 1000

SYTUACJA: Dom usytuowany jest kalenicowo przy pd.pierzei ulicy, na wysokości korony starej skarpy nadrzecznej. Poprzedzony jest ogródkiem, z dojściem po skarpie schodami, biegnącymi po wsch.stronie domu. Nieregularna działka ogrodzona jest drewnianym płotem sztachetowym. W głębi zruderowana zabudowa gospodarcza.

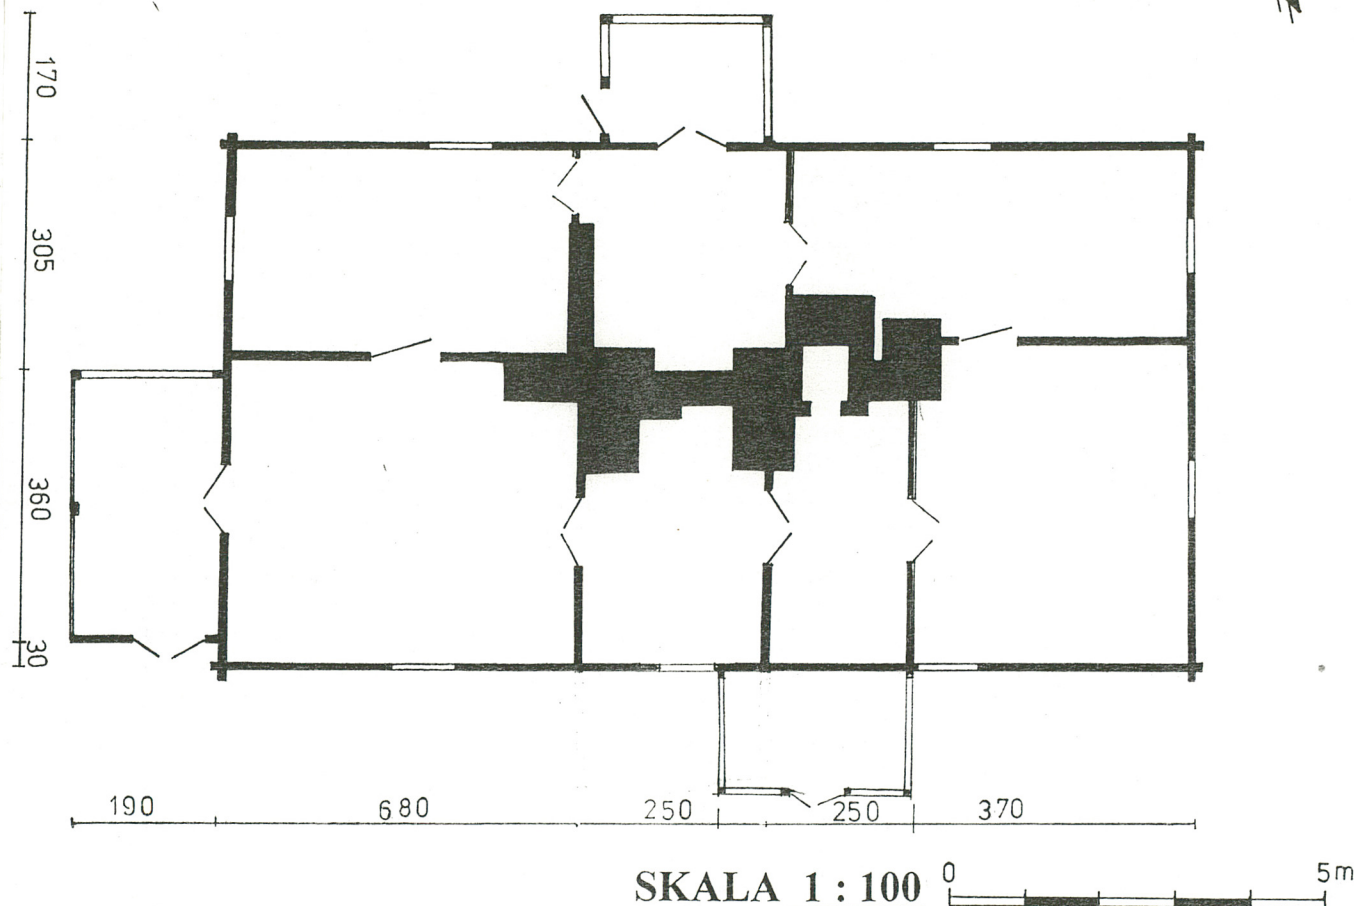
1. Miejscowość.....	4. Obiekt (nazwa jak w karcie)	5. Zawartość wkładki (nazwa materiału uzupełniającego)
KAZIMIERZ DOLNY	DOM	RZUT PRZYZIEMIA
2. Gmina.....		
loco		
3. Województwo.....		
lubelskie

RZUT: Prostokątny. Pierwotnie układ wnętrza symetryczny, obecnie trójdzielny, z sienią biegnącą na osi, pod kominem arkadowym, dwutraktowy. Współcześnie zlikwidowano drożność sieni przez zamurowanie arkadowego przejścia. Wejście od tyłu przesunięto z osi w kierunku wsch., wygospodarowując jednocześnie dodatkowy przedsionek w obrębie traktu tylnego i uzyskując układ w amfiladzie.

Cenny obiekt o odległej genezie wymaga kompleksowej rewitalizacji konserwatorskiej. Należy przywrócić jednolitą wyprawę ścian zewnętrznych, przywrócić pierwotny układ wnętrza z sienią biegnącą pod arkadą komina. Usunąć wtórne przybudówki. Uporządkować zaniedbane otoczenie obiektu z niszczącą zabytkową zabudową gospodarczą.

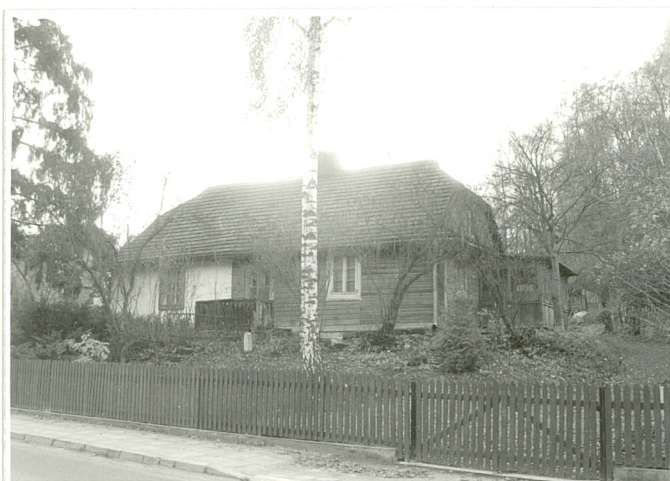
1. Widok obiektu od pn.zach.

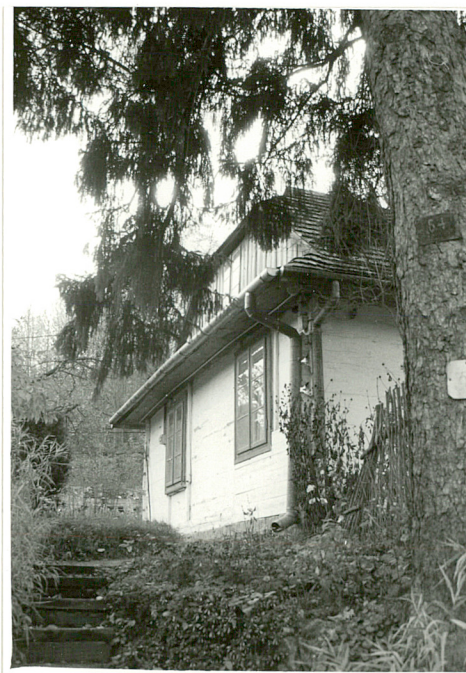
2. Elewacja wsch. – widok od pn.wsch.

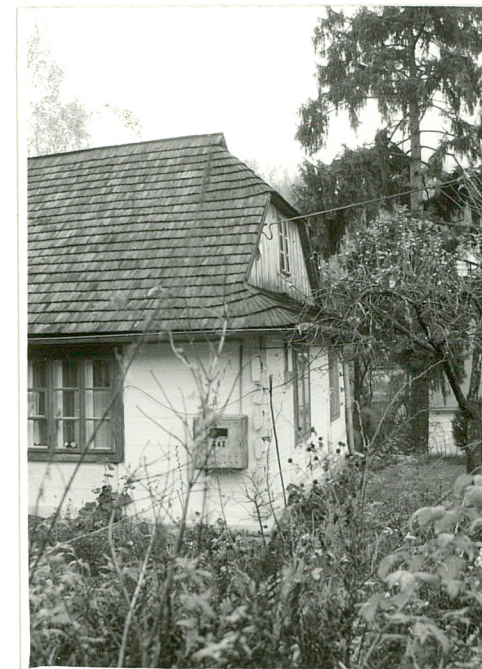
BRYŁA: Wolnostojąca, prostopadłościenna, pod wysokim dachem półszczytowym. Od zach.i pd. orębne, kryte, niższe przybudówki. Brak podpiwniczenia.

3. Elewacja zach. – widok od pn.zach.

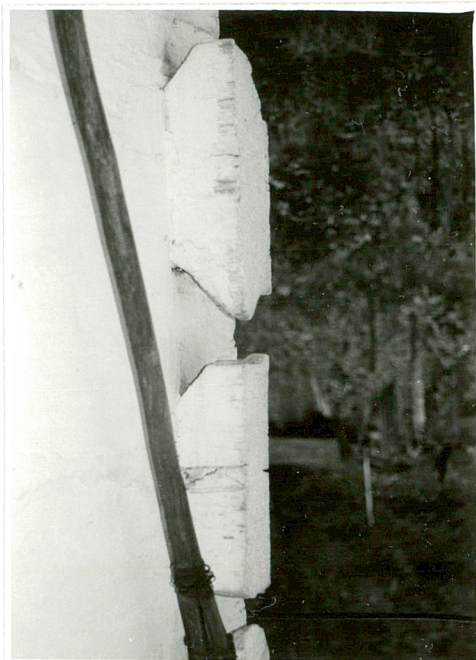
MATERIAŁ I KONSTRUKCJA: Obiekt o konstrukcji zrębowej, zwęglowanej na jaskółczy ogon z ostatkami, bielony, oprócz części pn.zach., gdzie został poprzecznie oszalowany. Dach półszczytowy. Pod gontem. Więźba krokwiowo-jętkowa. Stropy belkowe. Podłogi z desek oraz parkiet. Otwory prostokątne, ze stolarką dwu- i trójskrzydłową o skrzydłach trójkwaterowych, w profilowanych obramieniach. Od ulicy - odkryty ganek z drewnianą balustradą. Wtórne przybudówki - boczna /zach./ oraz przed wejściem w elewacji tylnej - drewniana, przesklona, pod dachem pulpitowym oraz dwuspadowym.

1. Naroże pd.wsch. zwęglowane na jaskółczy ogon.

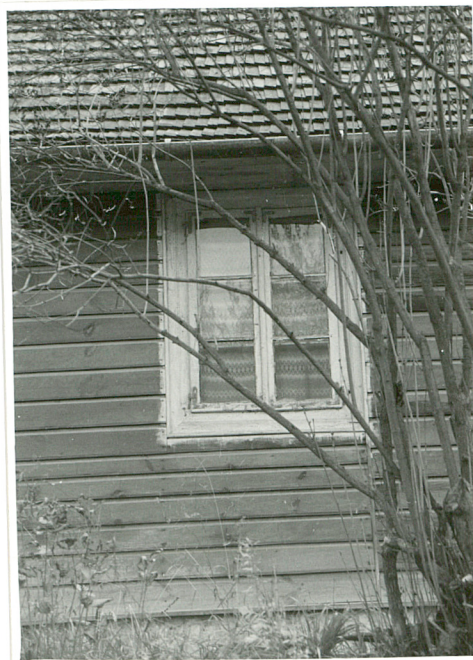
2. Elewacja frontowa – okno wsch.

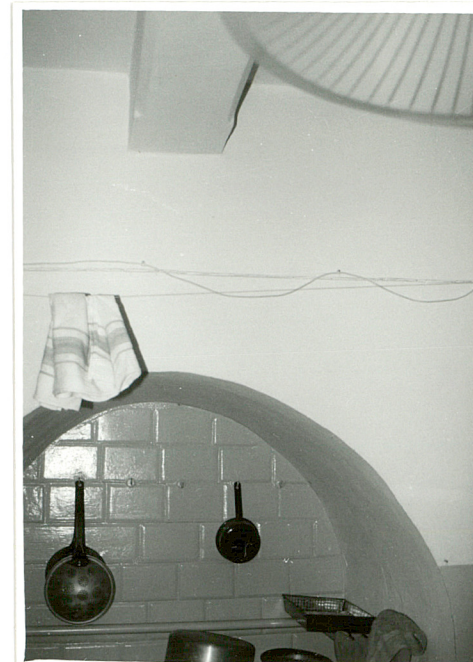
WNĘTRZA I WYPOSAŻENIE: Pierwotny układ z osiową sienią przelotową został załtarty. Do odnotowania unikalny komin arkadowy /nieczynny/ oraz sfazowane belki stropowe.

3. Wnętrze – замуrowana arkada kominowa.
