1. Obiekt

SPICHLERZ TZW. "FEIERSTEINA"

k. XVI w.

KAZIMIERZ DOLNY

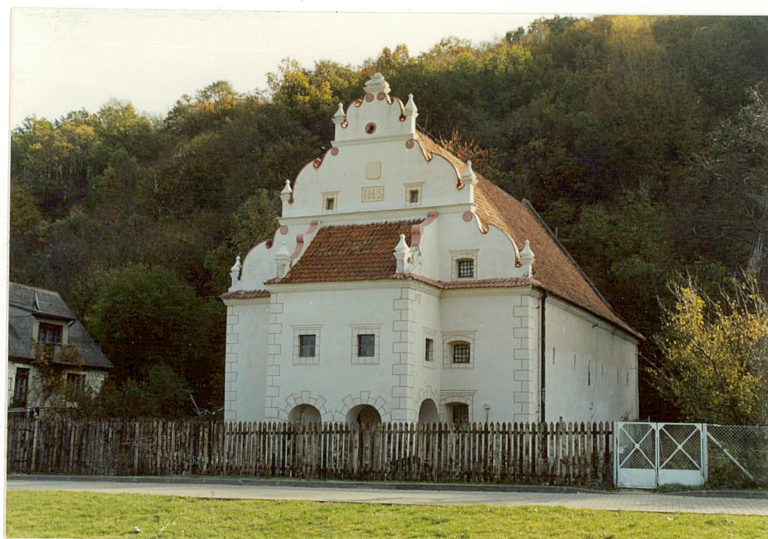
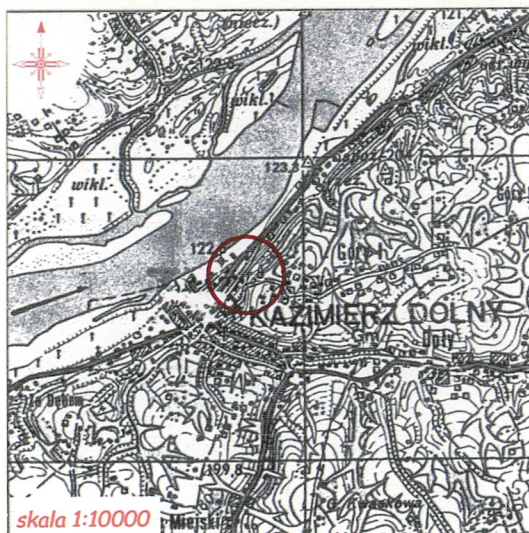
11. Zdjęcia, rzut, przekrój, sytuacja, orientacja

Materiał i konstrukcja: budowla z miejscowego kamienia wapiennego, tzw. opoki, jedynie w podbiciu fundamentów cegła ceramiczna, zewnętrzne tynki wapienne, wnętrza nie tynkowane. Nad nowszymi piwnicami strop ogniotrwały, na wyższych kondygnacjach nowsze stropy belkowe (jeszcze bez podłóg), więźba z belek tartych stolcowa, otwory wejściowe odcinkowe, zamknięte drzwiami spągowymi obitymi blachą, okienka małe prostokątne i szczelinowe ze stolarką drewnianą, okna krosnowe. Rzut: rzut budowli prostokątny, dwukomorowy, z przybudówką komunikacyjną na osi elewacji frontowej.

Stan obiektu pogarszający się: z zawilgoceniami i ubytkami tynku, zwłaszcza w przyziemiu.

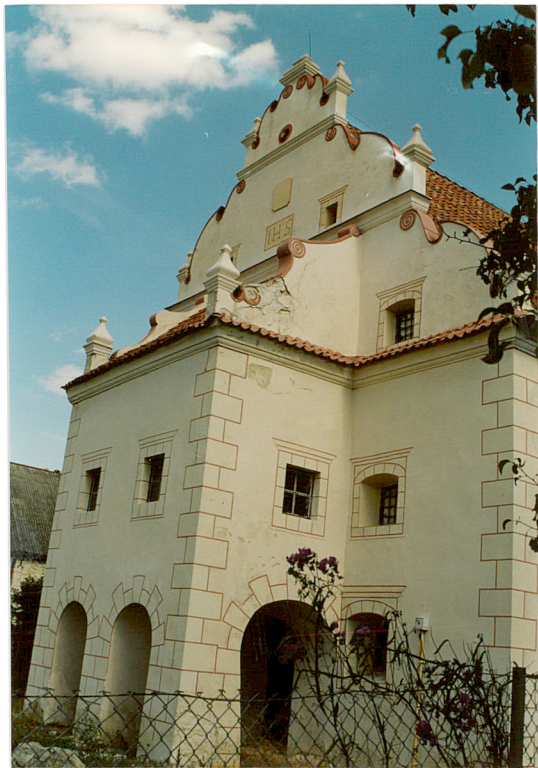
elewacja frontowa

Elewacje: fasada 4-osiowa, bez podziałów, zwieńczona trójkątnym szczytem, przesłonięta na szerokość dwóch osi środkowych przybudówką z której na obu kondygnacjach po 2 otwory wejściowe do wnętrza. Okna w fasadzie małe, kwadratowe w sgraffitowych obramieniach z boni, także dekoracja naroży (po zdjęciu skarp). Szczyt wydzielony i rozczłonkowany gzymsami na 3 kondygnacje, ozdobiony po bokach spływami wolutowymi i sterczynekami obeliskowymi. W środkowej kondygnacji plakietka z nieczytelną obecnie datą (1838 - data przebudowy przez Feiersteinów). Elewacja tylna 2-osiowa, bez podziałów i otworów drzwiowych, okna jak na fasadzie, bez obramień, szczyt gładki, przepruty okienkami strychowymi bez obramień. Elewacje boczne bez podziałów, z okienkami szczelinowymi: na parterze po 2, na I p. 6 w elewacji zachodniej.
