1. Obiekt

SPICHLERZ "BLIŹNIACZY"

KAZIMIERZ DOLNY

4. Adres 24-120 Kazimierz Dolny
ul. Puławska 46 06.68

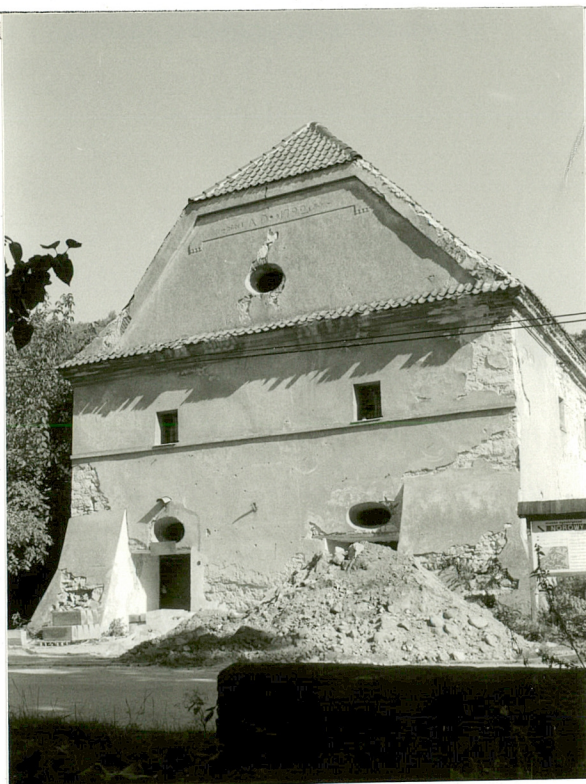
położony w pn. części miasta, przy ul. Puławskiej 46, przy dawnym trakcie pomiędzy śródmieściem a portem (d. Przedmieście Gdańskie). Działka prostokątna oparta od pd. o drogę do wawozu "Norowy Dół". Spichlerz przy ulicy, w ustawieniu szczytowym, zwrócony frontem ku Wiśle.

murowany z kamienia wapiennego łamanego. Obustronnie otynkowany. Na parterze posadzka betonowa i z cegły. Podłogi deskowe, białe. Stropy drewniane, belkowe nagie. Wieżba dachowa drewniana, sosnowa, krokwiowo-stolcowa. Dach kryty dachówką ceramiczną holenderką (esówką). Stolarka okienna i drzwiowa drewniana, futrynowa. Okna jednoskrzydłowe z żelaznymi kratami. Drzwi spongowe. Schody wewnętrzne stalowe, jednobiegowe.

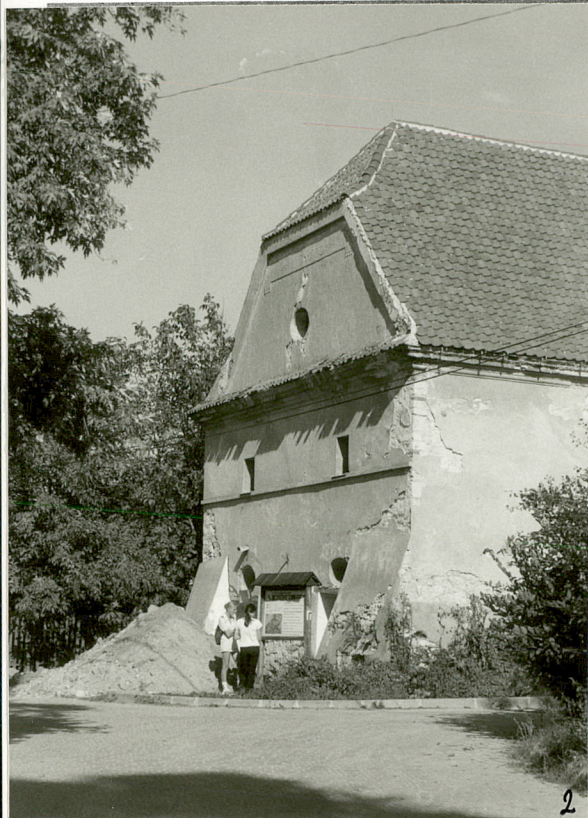
- 1-2. Elewacja frontowa, zach.
3. Elewacja frontowa i pd.
4. Szczyt elewacji frontowej
5. Widok ogólny od str. pn.
6. Elewacja pn.
7. Elewacja wsch.
