1. Obiekt

CHAŁUPA z Bębno

3. Miejscowość

MIĘĆMIERZ

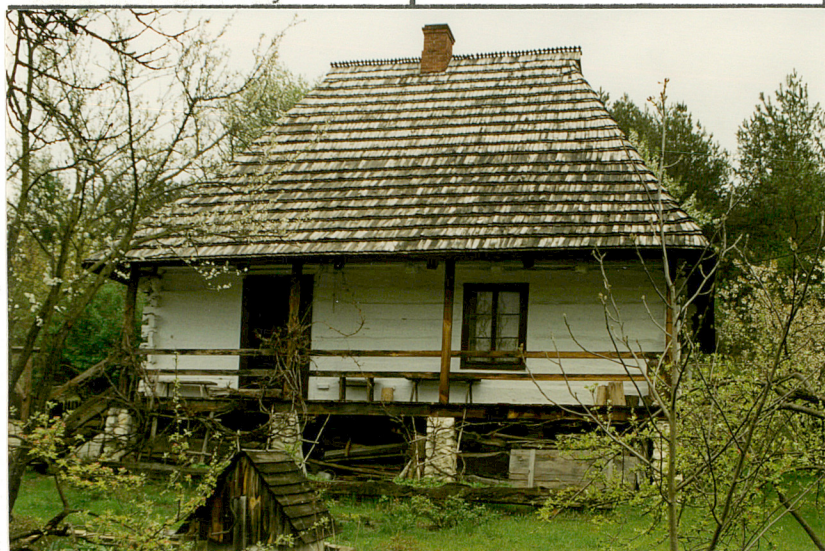
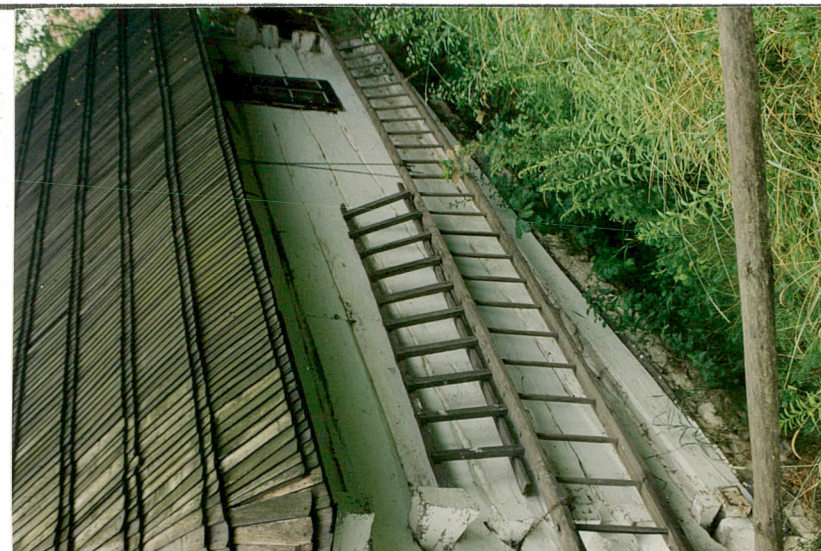
Elewacja płd.-zach.
Elewacja płd.-wsch.

Elewacje : Wszystkie elewacje niesymetryczne, jednokondygnacyjne, na kamiennym cokole, zrąb z bali nie oszalowanych. Wszystkie otwory prostokątne. Elewacja półd.-zach. (frontowa) dwuosiowa , poprzedzona czterostupowym podcieniem przebiegającym przez całą szerokość budynku. Na pierwszej osi drzwi płycinowe jednoskrzydł. na drugiej okno dwuskrzydł., sześciokw. z okiennicami wewn., w płaskim szerokim obramieniu Elewacja półn.-wsch. (tylna), jednoosiowa z pojedynczym oknem dwuskrzydł., dwukw. w części półn. Elewacja półn.-zach dwuosiowa, z dwoma małymi (jedno wtórne) okienkami jednoskrzydł. jednokw. doświetlającymi sieni i w.c. W połaci dachowej niewielka prostokątna lukarna z oknem trzyskrzydł., trzykw. Elewacja półd.-wsch. (boczna) trójosiowa, z oddzielnymi od siebie słupkiem dwoma oknami dwuskrzydł., sześciokw. (w jednym obramieniu) od strony półd.-zach. i pojedynczym oknem dwuskrzydł. sześciokw. od półn.-wsch. Nad słupkiem (wtórnym) rozdzielającym dwa okna - zacięty ozdobnie ostatek sosrębu.
