1. Obiekt

CHAŁUPA

MIĘĆMIERZ

24-120 Międzyrzec nr 41  
nr hipoteczny [redacted] dz. nr 734

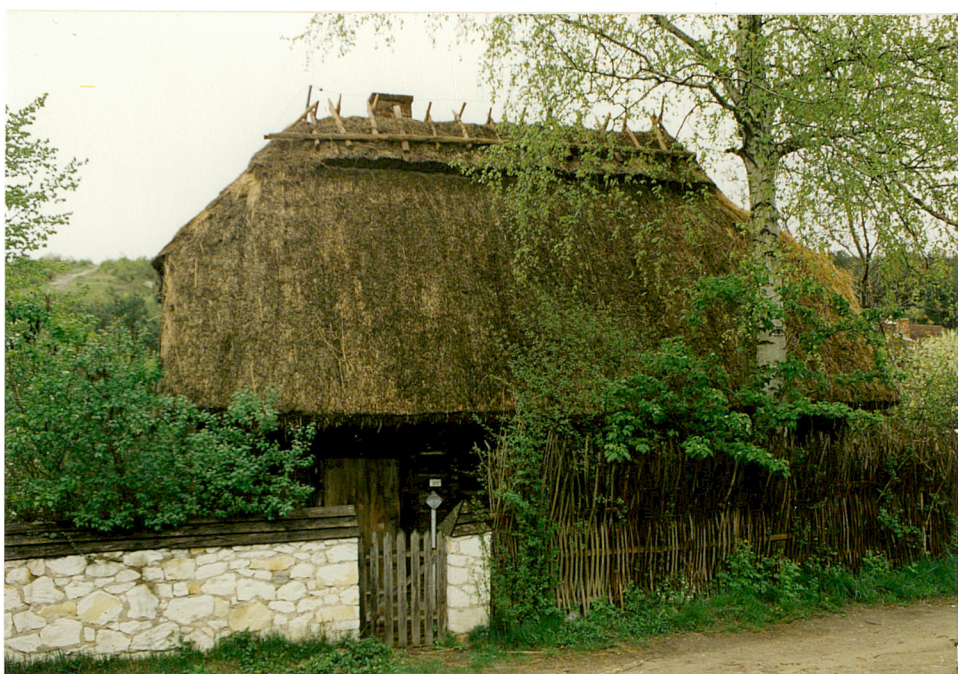
**Elewacje :** Wszystkie elewacje jednokondygnacyjne, na kamiennej lub ceglanej ( od płn.-zach.) podmurówce, zrąb z bali częściowo ( w elewacji płn.-zach.) oszalowanych. Wszystkie otwory prostokątne. Elewacja pld.-zach. ( frontowa ) niesymetryczna, dwuosiowa, nie oszalowana. Na pierwszej osi jednoskrzydł. drzwi, na drugiej dwuskrzydł., sześciokw. okno, pomiędzy w/w otworami widoczne ostatki ściany działowej związanej ze ścianą zewnętrzną. Elewacja płn.-wsch. ( tyl-na ) bez otworów, nie oszalowana, z widocznym fragmentem murowanej, otynkowanej ściany pieca. Elewacja płn.-zach. ( szczytowa od strony Wisły ) na ceglanej , częściowo otynkowanej podmurówce, w przyziemiu niesymetryczna z jednym niewielkim oknem dwuskrzydł. sześciokw. Dolna część przyziemia szalowana deskami pionowo, górna ( oddzielona listwą ) szalowana poziomo. W symetrycznie rozplanowanym szczycie ( szalowanym deskami pionowo ) dwa okna dwuskrzydł., sześciokw. Elewacja pld.-wsch. symetryczna, w obu kondygnacjach jednoosiowa. W przyziemiu okno dwuskrzydł., sześciokw., w szczycie trójskrzydł. dziewięciokw. Zrąb nie oszalowany, szczyt oszalowany deskami pionowo.
