1. Obiekt

OFICyna POŁNOCNA

3. Miejscowość

JAGODNE

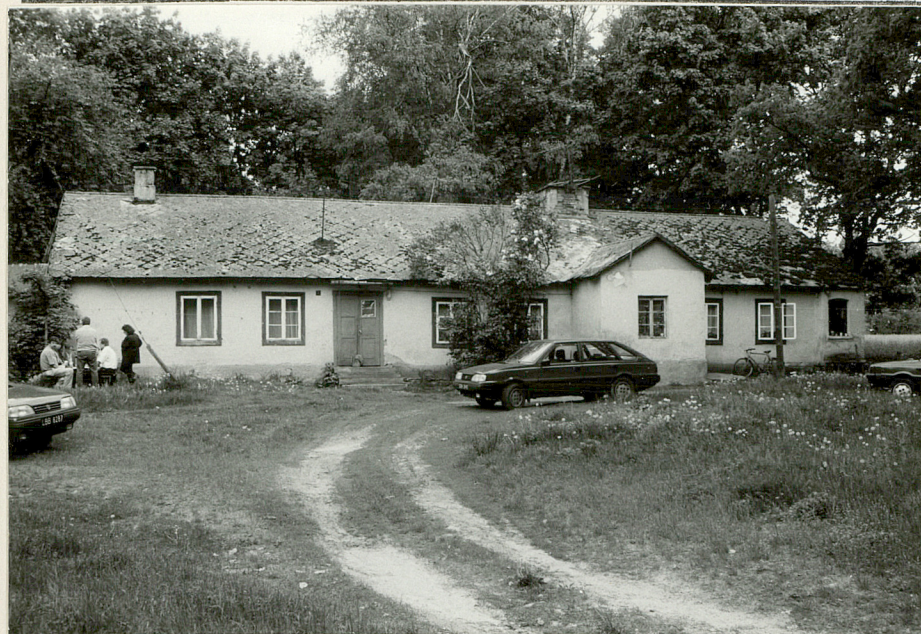
- MATERIAŁ I KONSTRUKCJA:  
Murowana z cegły na zaprawie wapiennej, obustronnie tynkowana. Podłogi drewniane, deskowe na legarach. Stropy drewniane, belkowe, z tynkowaną podsiębitką. Wieżba dachowa krokwiowo-stolcowa. Dach kryty płaskim eternitem. Stolarka okienna i drzwiowa drewniana, futrynowa. Okna dwuskrzydłowe, sześciopole, w deskowym okładzie. Drzwi filongowe. Kominy słupowe, ceglane, w ścianie.

- RZUT:  
Na planie wydłużonego prostokąta, dwutraktowa. Trakt frontowy o połowę głębszy, sześciodziałowy, trakt ogrodowy pięciodziałowy. Podziały wewnętrzne nieregularne. W trakcie frontowym dwa małe pokoje, sień, duży pokój, kuchnia oraz bardzo wąski dział z sienią boczną i komórką. W dziale ogrodowym sień, kuchnia, pokój odpowiadający sieni frontowej przy którym prostokątna dobudówka zewnętrzna pokój, dalej pokój bardzo długi oraz średni przy szczytowej ścianie. W pn. części oficyny od strony wsch. mała zbliżona do kwadratu dobudówka.

- BRYŁA:  
Parterowa, niepodpiwniczona. Korpus prostopadłościenny nakryty dwuspadowym dachem. Dobudówka ogrodowa równa mu wysokością, nakryta dachem dwuspadowym prostopadłym do głównego. Dobudówka frontowa analogicznie.

- ELEWACJE:  
Otynkowane, na cokołach, bez gzymsów wieńczących. Otwory okienne i drzwiowe prostokątne bez opasek. Elewacja frontowa (wsch.) dziewięcioosiowa, na trzeciej osi od strony dworu drzwi, na szóstej dobudówka. Elewacja ogrodowa pięcioosiowa, na skrajnej osi od strony dworu drzwi, na pozostałych okna. Elewacja szczytowa pn. z drzwiami i okienkiem przy narożniku wsch.. Elewacja szczytowa pd., z łącznikiem w części wsch. oraz oknem w zach.. Okno to w półkoliście zwieńczonej arkadzie (zapewne dawny otwór drzwiowy).

<p>14. Kubatura</p> <p>3</p> <p>ok. 1255 m</p>	<p>15. Powierzchnia użytkowa</p> <p>2</p> <p>251 m</p>	<p>16. Przeznaczenie pierwotne</p> <p>oficyna</p>	<p>17. Użytkowanie obecne</p> <p>oficyna</p>
<p>18. Prace budowlane i konserwatorskie, ich przebieg i dokumentacja</p> <p>Brak danych.</p>		<p>19. Stan zachowania (fundamenty, ściany zewnętrzne, ściany wewnętrzne, sklepienia, stropy konstrukcje dachowe, pokrycie dachu, wyposażenie i instalacje)</p> <p>Ściany - zawilgocone, tynk odpada płatami.  Dach - dość dobry  Podłogi - wyeksploatowane  Stropy - dość dobre  Stolarka - zniszczona</p> <p>20. Najpilniejsze postulaty konserwatorskie</p> <p>Remont kapitalny obiektu.</p>
