KARTA EWIDENCYJNA
ZABYTEKÓW
ARCHITEKTURY I
BUDOWNICTWA

MOST w zespole pałacowo - parkowym

ok. 1780 r.

KOCK

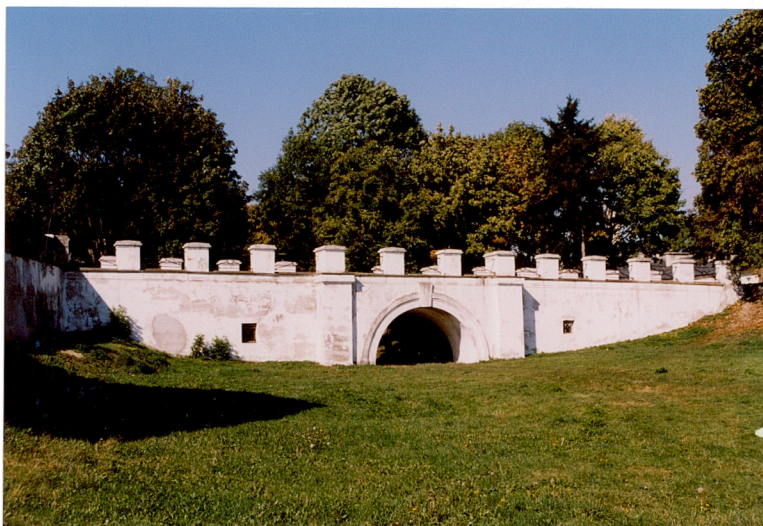
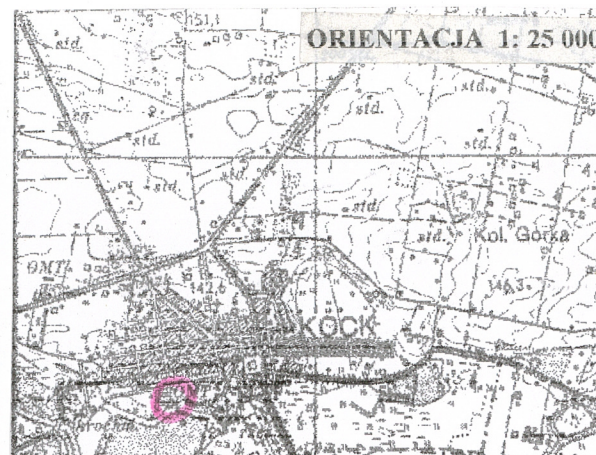
11. Zdjęcia, rzut, przekrój, sytuacja, orientacja

RZUT: most jednoprzęsłowy, na planie wydłużonego prostokąta z arkadą na osi i dwoma symetrycznymi, kwadratowymi pomieszczeniami od pn. i pd.

ELEWACJE: jednokondygnacyjne, trójosiowe; oś środkową wyznacza przelotowa arkada o gładkiej archiwolcie i kłinciu w zwieńczeniu, flankowana silnie zryzalitowanymi, gładkimi pilastrami, osie boczne – małe, kwadratowe okienka doświetlające pomieszczenia pod mostem; zwieńczone balustradą z murowanych słupków i żeliwnych, analogicznych do wieńczących galerie pałacowe metalowych, krzyżowanych pod kątem ostrym sztachet;

Stan zachowania obiektu dobry. Widoczne zawilgocenia elewacji.

Zabezpieczenie obiektu przed wilgocią. Odnowienie elewacji.

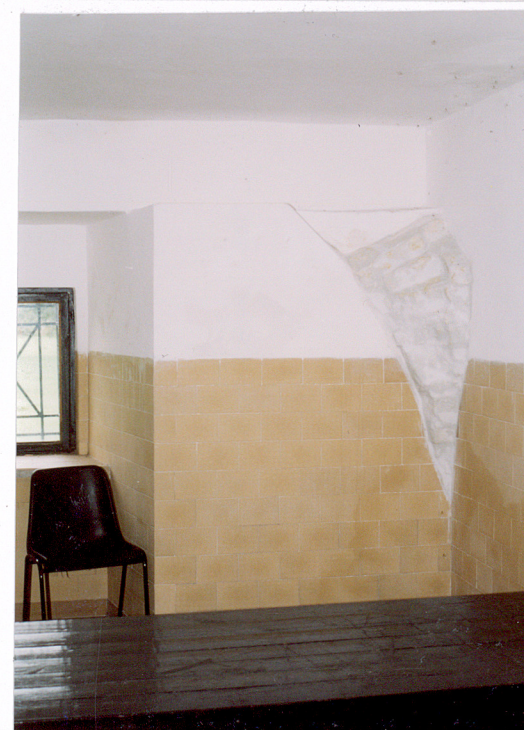
WNĘTRZE: pod mostem dwa analogicznie rozwiązane pomieszczenia (od pd. kostnica), wyłożone terakotą i glazurą; zachowane spływy sklepień świadczą o pierwotnym przesklepieniu pomieszczeń;

- II. 4. Widok mostu od strony pałacu.
 II. 2. Wnętrze pomieszczenia pod mostem (kostnica)
 - widoczne ślady pierwotnego sklepienia.
